Sucesos relacionados con el combustible (Fuel)

Parte 3: Formación de hielo
en el sistema de admisión

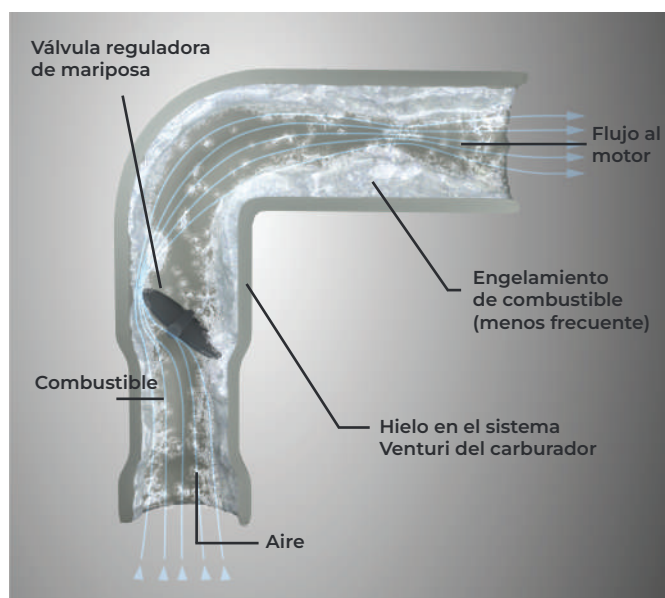
Figura 1. Formación de hielo en el sistema de inducción

- ✓ **Formación de hielo en el carburador o englamamiento de carburador:** es el tipo más común de formación de hielo en el sistema de inducción, causado por una combinación de la caída repentina de temperatura debido a la vaporización del combustible y la reducción de la presión en el Venturi del carburador. La reducción de la temperatura puede llegar a ser de 20 °C a 30 °C, lo que resulta en la formación de hielo debido a la humedad en el aire de admisión. El hielo se acumula gradualmente, contrayendo el Venturi y, al alterar la relación aire/combustible, provoca una disminución progresiva de la potencia del motor. Los motores que tienen un carburador de tipo flotante convencional son más propensos a este tipo de formación de hielo.

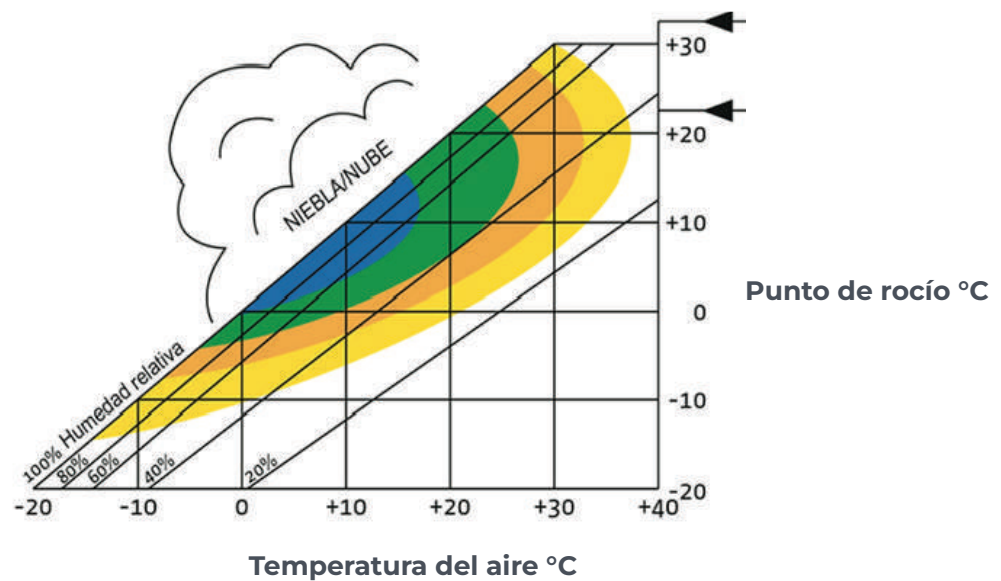
Figura 2. Abaco de formación de hielo

- **Engelamiento grave** - cualquier potencia
- **Engelamiento moderado** - potencia de crucero
- **Engelamiento grave** - potencia de descenso
- **Engelamiento grave** - potencia de descenso
- **Engelamiento ligero** - potencia de crucero o de descenso

La figura 2 muestra una amplia gama de condiciones atmosféricas y de régimen de motor en las que es más probable que se produzca el engelamiento del carburador, y en particular muestra que el riesgo es mayor con potencia de descenso o reducida.

Se utilizó el gráfico de formación de hielo en el carburador para determinar cuál era la probabilidad que hubiese ocurrido este fenómeno con las condiciones climáticas existentes al momento del suceso. Al introducir los datos correspondientes a humedad (50%) y temperatura (18,4°C), el gráfico indicó una probabilidad seria de congelamiento en el carburador con el motor en potencia de descenso.
