INFORME DE SEGURIDAD OPERACIONAL

Expediente: EX-2023-27271621- -APN-DNISAE#JST

Suceso: Accidente

Título: Fuego/Humo (sin impacto). PZL Mielec, matrícula LV-CEQ, Ituzaingó, provincia de Corrientes

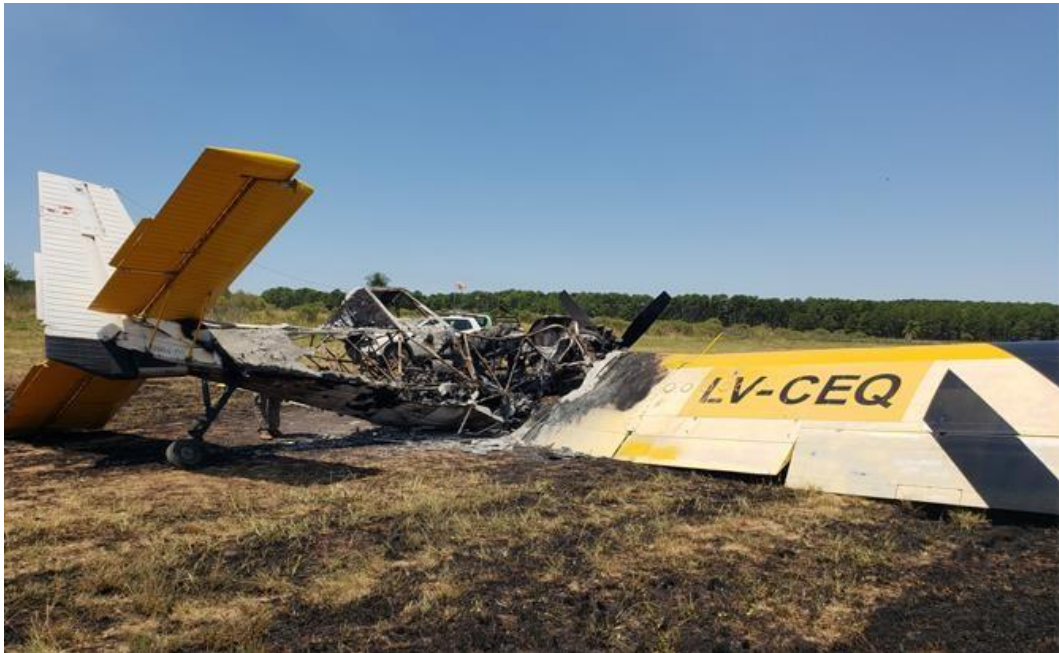
Figura 1. Estado del LV-CEQ luego del incendio. Fuente: investigación JST

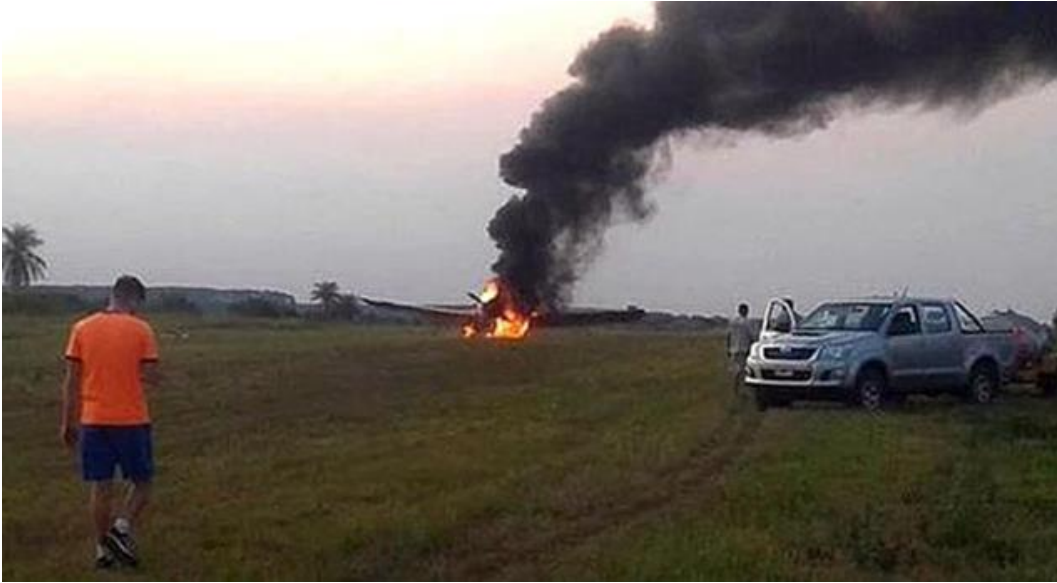
Una vez completada la carga sobre la cabecera oeste de la pista, la aeronave rodó unos 300 metros con la intención de despegar por la cabecera opuesta. En ese punto, el piloto advirtió fuego en la parte delantera del motor, detuvo su rodaje, apagó el motor y descendió de la aeronave con el extintor. Intentó apagar el incendio sin éxito, el cual se propagó rápidamente a toda la aeronave. Posteriormente, solicitó la asistencia de los bomberos de la localidad cercana de Ituzaingó quienes llegaron al lugar entre 15 y 20 minutos después, cuando el fuego ya había consumido gran parte de la aeronave.

Figura 3. Imagen de la aeronave incendiándose. Fuente: Diario El Litoral

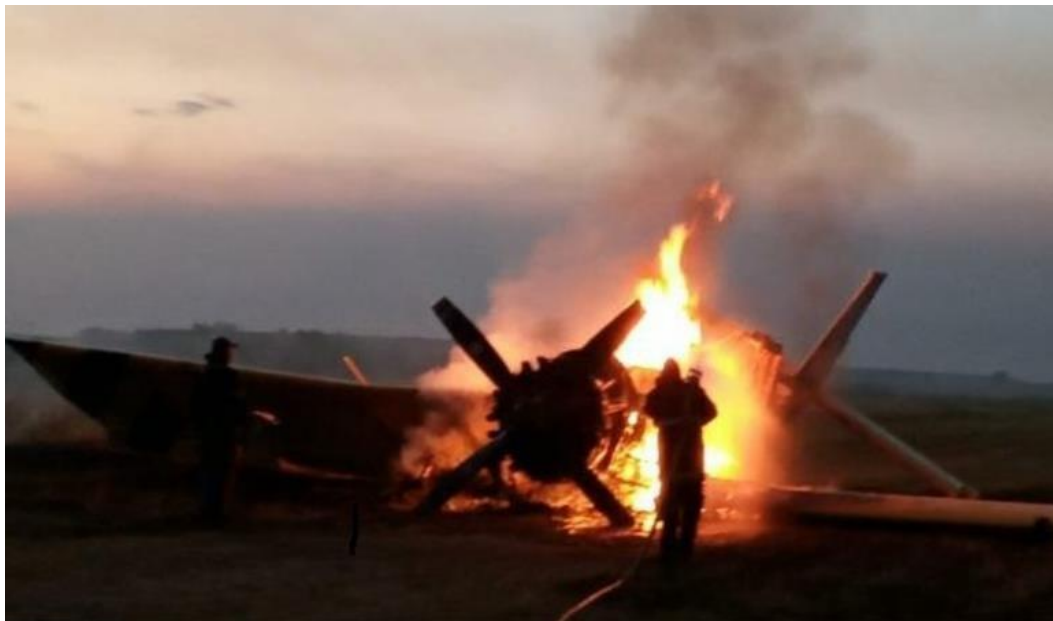
Figura 4. Trabajo de los bomberos en el LV-CEQ. Fuente: Diario El Litoral

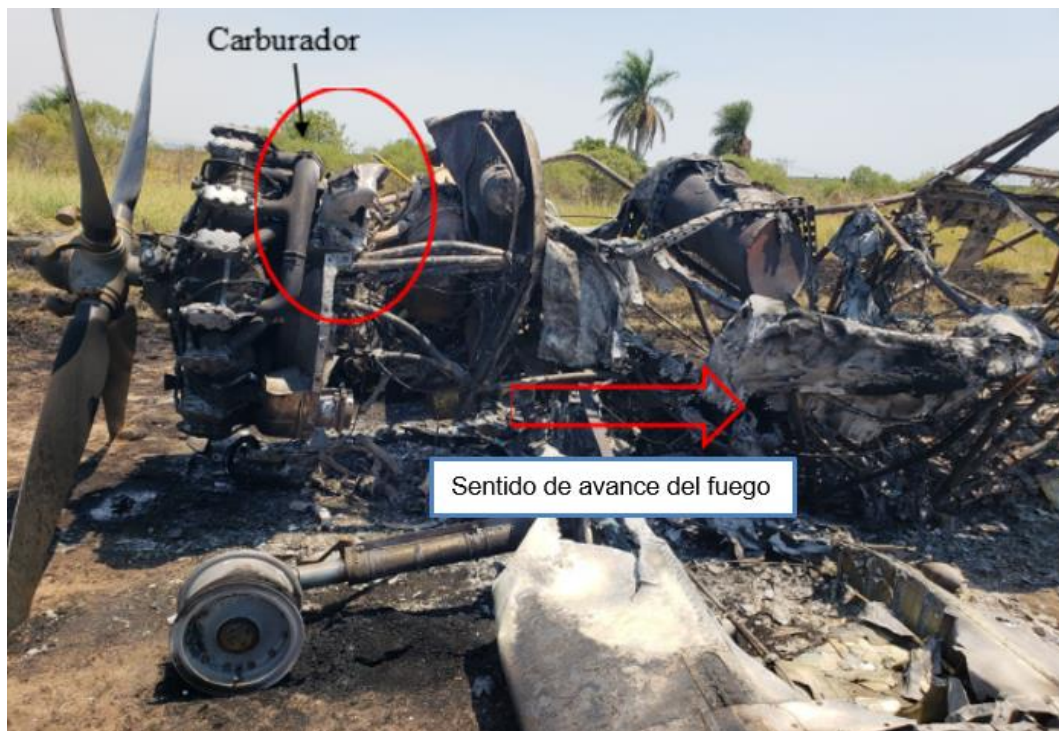
A través del análisis de las imágenes del incendio y la entrevista con el piloto, se pudo determinar que el origen del fuego fue en la parte superior del motor. En ese área se encuentra el carburador, por lo que es probable que una pérdida de combustible en ese sector haya entrado en contacto con el sistema de escape, que se encontraba a una elevada temperatura. Esto habría sido el punto de inicio del fuego, que luego se propagó a toda la estructura de la aeronave.

El intenso calor al que estuvieron expuestas las distintas partes del motor resultó en su fusión o deformación, lo que imposibilitó identificar de manera precisa el punto exacto del inicio del incendio.

Figura 6. Perfil izquierdo de la aeronave. Sentido de avance del fuego. Fuente: investigación JST
