# Informe preliminar

Título: 230. IP. Cargas. Vuelco. Ballesteros. Córdoba

Lugar: Ruta Nacional 9, kilómetro 546, Ballesteros, Córdoba

Fecha y hora: 10 de junio de 2024 3:40 (UTC-3)

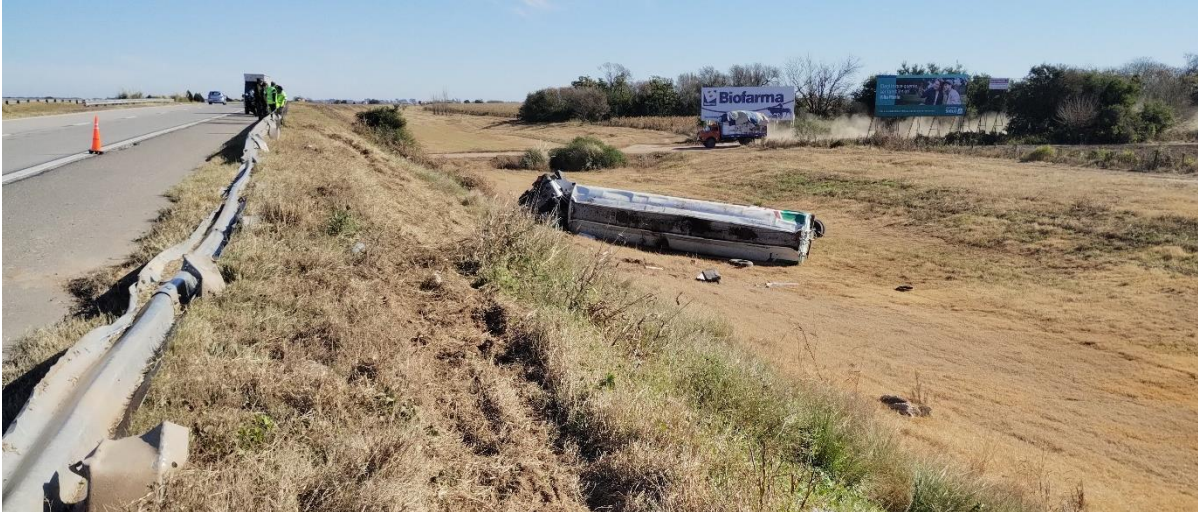
Figura 1. Vista con sentido hacia Villa María. Posición final del camión cisterna en la cuneta, a un costado de la autopista. Fuente: JST, 2024

La posición final del camión cisterna se registró sobre su lateral izquierdo, con el sector anterior orientado hacia la calzada, con rotura de la válvula de seguridad lo que provocó el derrame de la carga.

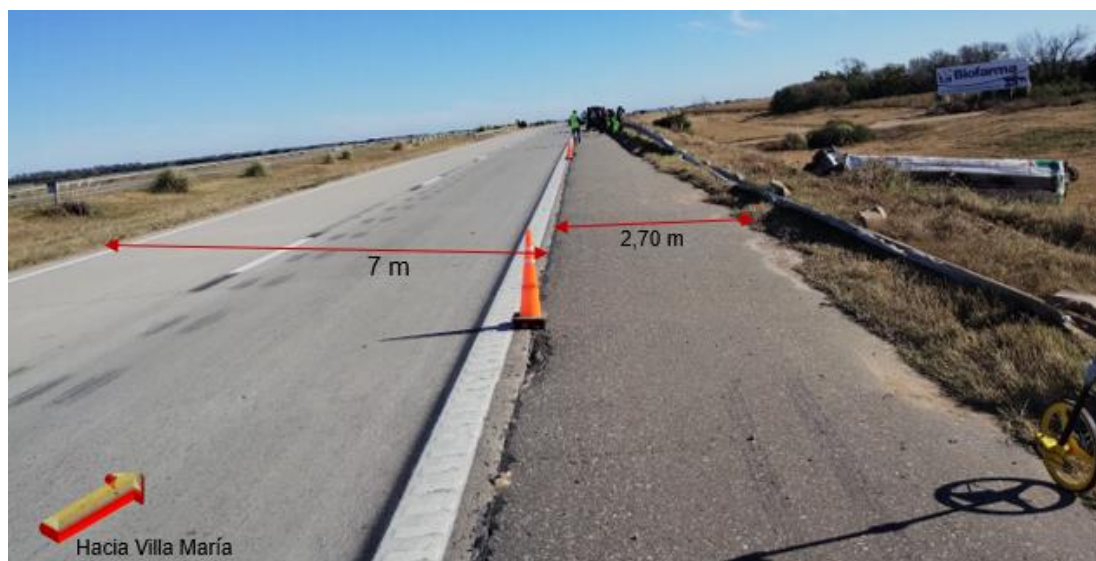
El accidente ocurrió en la mano hacia Villa María, por lo que las descripciones se centrarán en la misma. La calzada presenta un ancho total de 7 metros, compuesta por dos carriles de circulación. La superficie de pavimento de hormigón, sin fallas visibles. Se encuentra demarcada con línea discontinua de color blanco de separación de carriles y línea blanca continua de borde de calzada.

Adyacente al margen externo de la calzada, junto al carril derecho, se constató la presencia de banquina de superficie asfáltica con un ancho de 2,7 metros. También se observó presencia de barreras de contención metálicas al costado externo de la calzada, por una extensión de 420 metros.

Figura 3. Vista panorámica hacia Villa María. Se observan las características y dimensiones de la calzada donde ocurrió el suceso. Fuente: JST, 2024

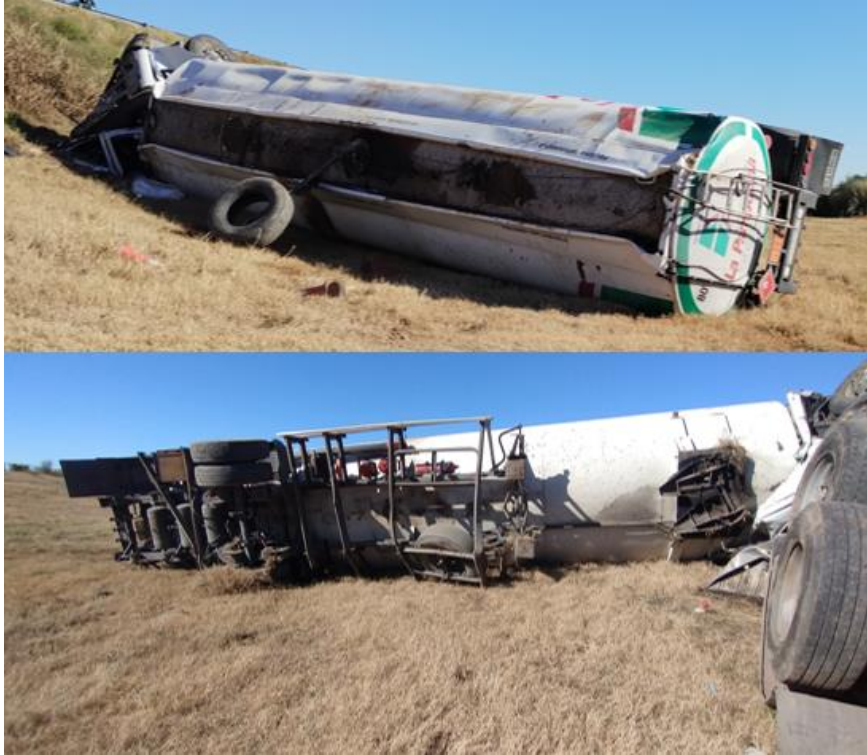
En el camión se relevó deformación de la cabina y rotura de la estructura, que también involucró el parabrisas, ambas puertas, faros, paragolpes, entre otros. En la cisterna, se observaron deformaciones, rotura de la válvula de seguridad y desprendimiento total del eje trasero.

Figura 6. Daños materiales en la cisterna. Fuente: JST, 2024

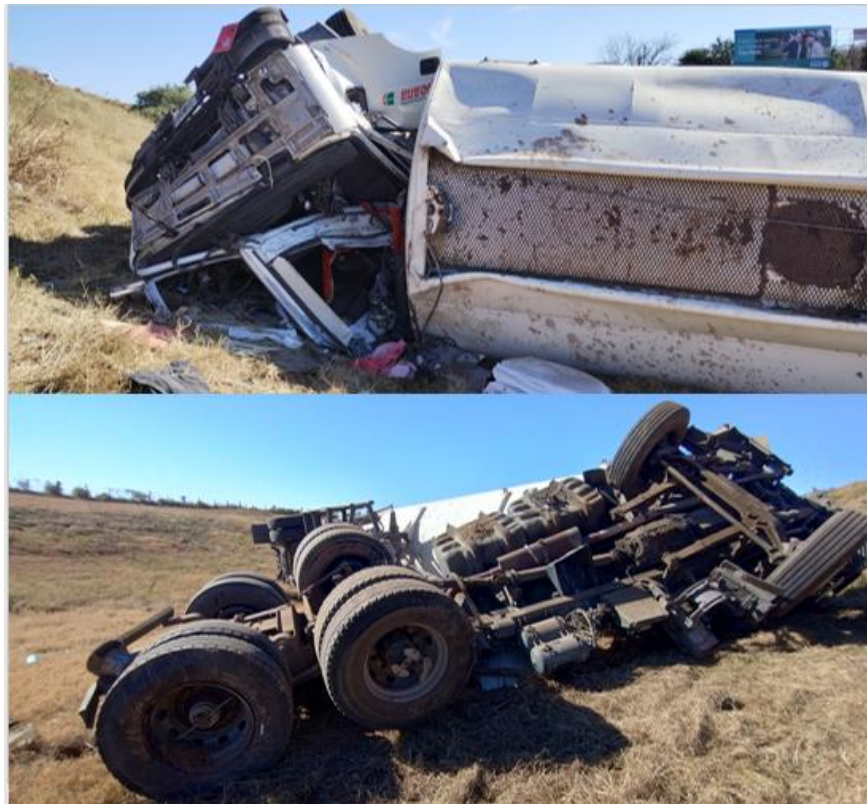
Figura 7. Daños materiales en el camión tractor. Se observan daños generales en su estructura pos vuelco. Fuente: JST, 2024

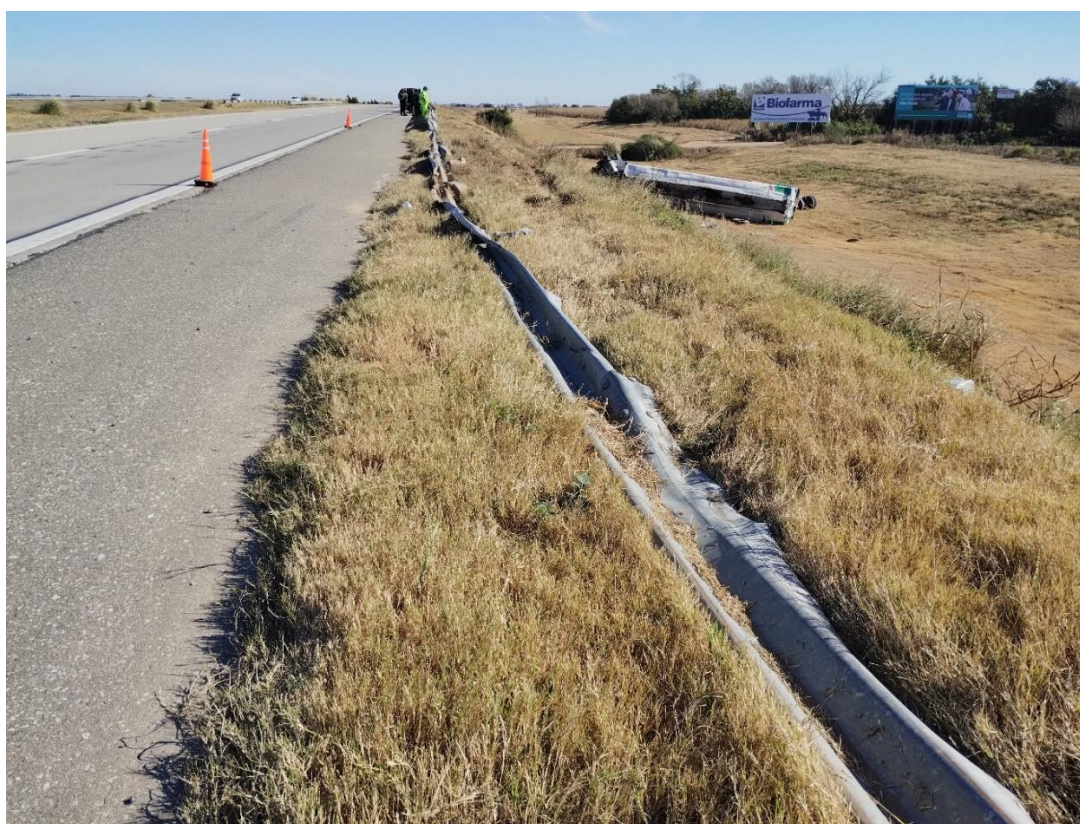
Momentos previos al accidente, el camión cisterna circulaba por la Ruta Nacional 9 (Autopista Córdoba-Rosario), con sentido desde Ballesteros hacia Villa María. A la altura del kilómetro 546, el vehículo despistó hacia su derecha, chocó contra las barreras de contención metálicas y recorrió 93 metros a través del talud descendente y finalmente volcó en tonel sobre la cuneta contigua a su sentido de circulación, donde obtuvo su punto de inmovilidad final.

Figura 8. Daños a la infraestructura vial. Se observa la deformación y desplazamiento de la barrera de contención metálica. Fuente: JST, 2024
