# Informe básico

Expediente: EX-2024-63992392- -APN-DNISAU#JST

Título: 231. IB. Pasajeros y cargas. Choque y colisión. Puente General Paz. CABA

Fecha y hora: 15 de junio de 2024 06:50 (UTC-3)

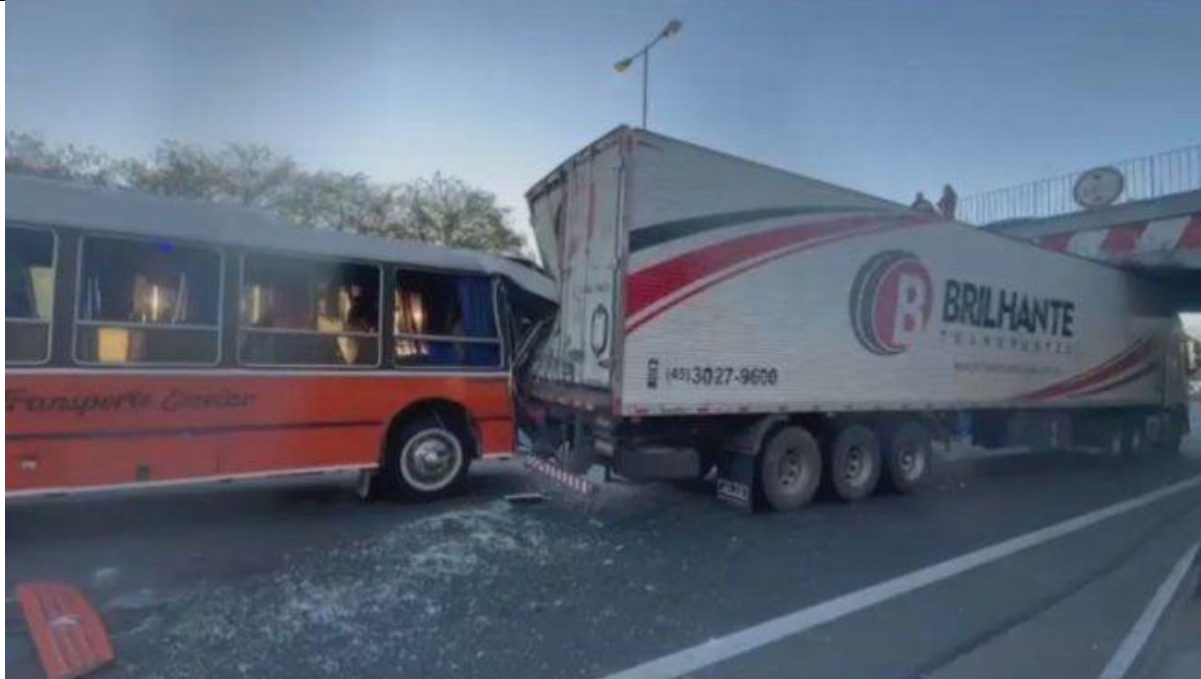
Reseña	Tipo de evento: <b>Choque y colisión</b>
<p>El suceso tuvo lugar el 15 de junio de 2024 a las 06:50, en la Av. Gral. Paz a la altura de la Av. De Los Corrales, en el barrio de Mataderos, CABA. Por razones que se encuentran bajo investigación, un camión con semirremolque (Vehículo 1) que circulaba en dirección hacia calle Pila chocó con la parte superior de su caja contra un puente vehicular y luego fue colisionado por alcance por un ómnibus (Vehículo 2) que circulaba en la misma dirección por detrás. Como consecuencia del suceso, se registraron daños en la infraestructura vial, los vehículos y lesiones en al menos 10 personas.</p>

Figura 1. Posiciones finales de los vehículos participantes. Fuente: [Ambito](#), 2024
