Informe básico

Expediente: EX-2024-66299656- -APN-DNISAU#JST

Título: 232. IB. Cargas. Colisión. Av. Circunvalación 25 de Mayo. Santa Fe

Dirección Nacional de Investigación de Sucesos Automotores

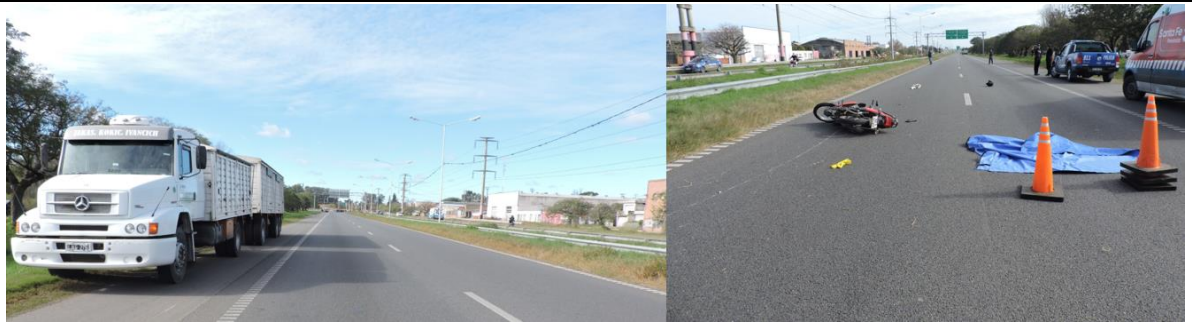
Figura 1. Posición final de los vehículos. Fuente: JST, 2024
