# Informe preliminar

Título: 240. IP. Cargas. Choque. Rafaela. Santa Fe

Lugar: Ruta Nacional 34, kilómetro 219, Rafaela, Santa Fe

Fecha y hora: 19 de agosto de 2024 03:40 (UTC-3)

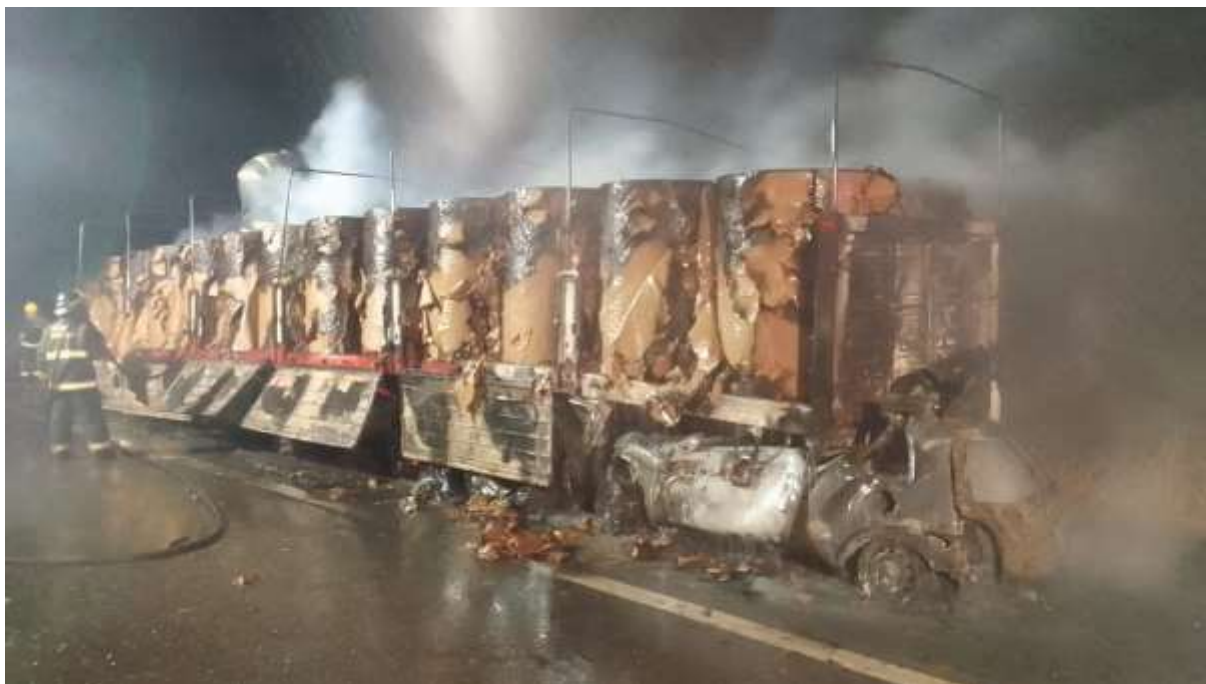
Figura 1. Posición final de ambos vehículos durante el procedimiento de control de fuego y rescate.

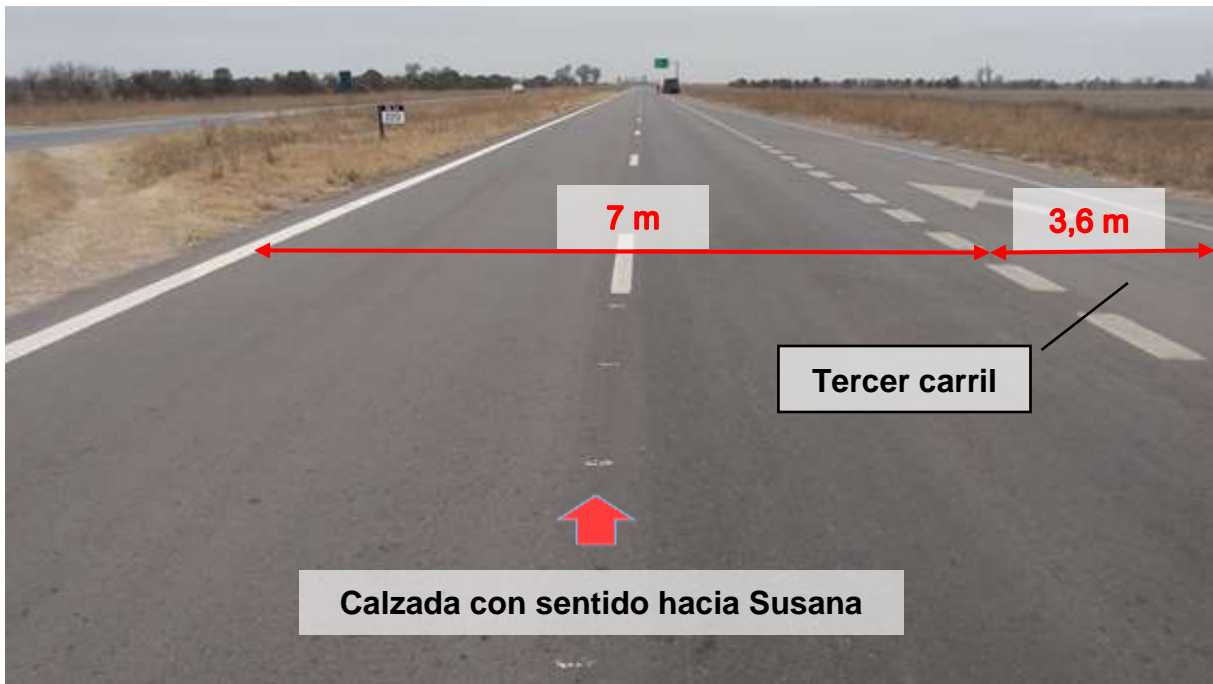
En la zona previa al lugar donde ocurrió el suceso, la vía tiene un tercer carril para el tránsito que ingresa a la autopista desde la Ruta Provincial 70, el cual tiene líneas canalizadoras blancas seguidas de líneas blancas discontinuas. El ancho útil de la vía es de 7 m, mientras que este tercer carril tiene 3,6 m (Figura 3).

Figura 3. Características generales de la vía y del entorno. Fuente: JST, 2024

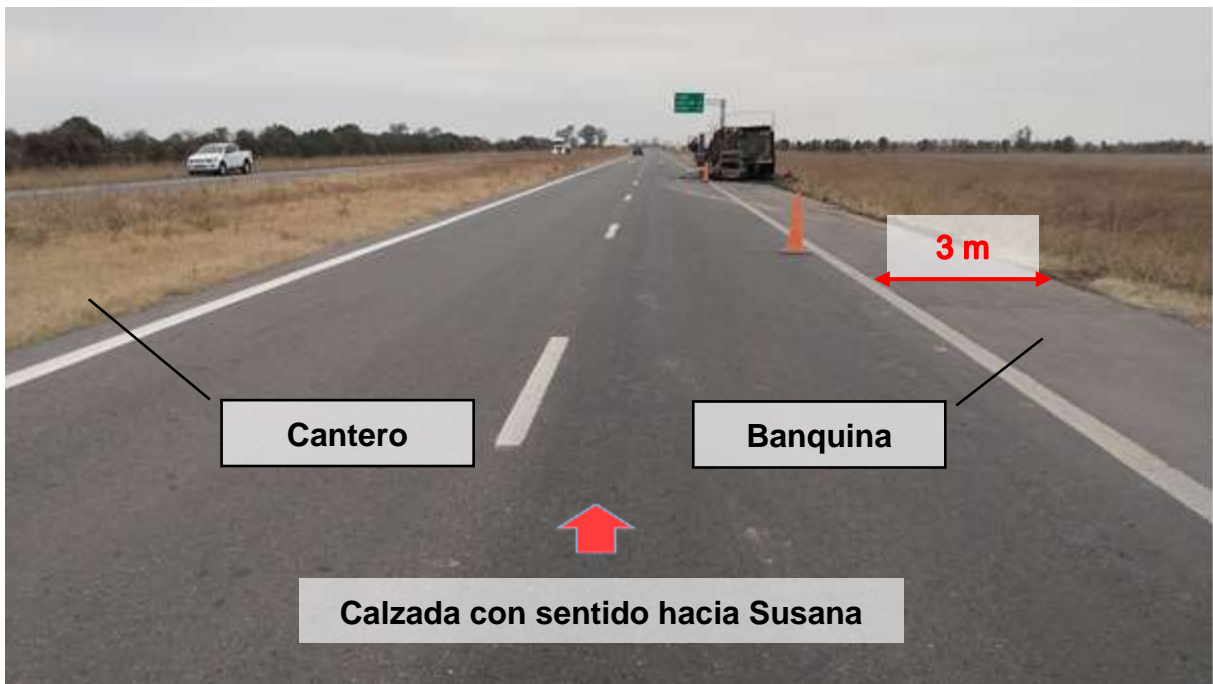
El choque entre las unidades tuvo lugar sobre la banquina exterior de la vía, la cual tiene un ancho asfaltado de 3 m. Se observaron líneas blancas continuas que delimitan la calzada y línea blanca discontinua de separación de carriles en el centro de calzada. Ambas calzadas están separadas por un cantero central de pasto de 9 m de ancho (Figura 4).

Figura 4. Características da la banquina. Fuente: JST, 2024

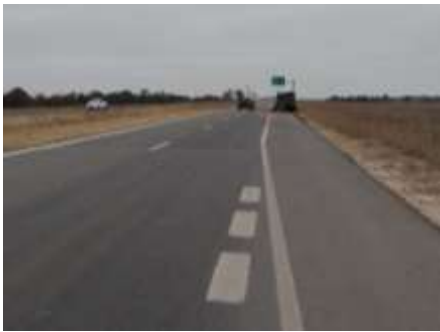
<p>60 metros antes del lugar del choque, se observó la finalización del tercer carril</p>

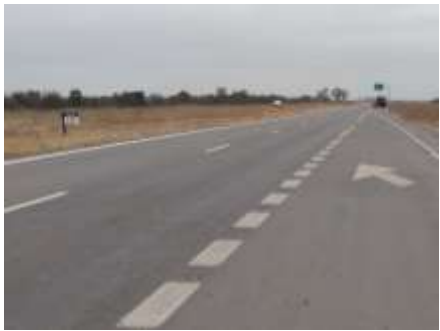
<p>100 m antes se observó una flecha de reducción de carril sobre el tercer carril y el cartel indicador kilométrico 220</p>

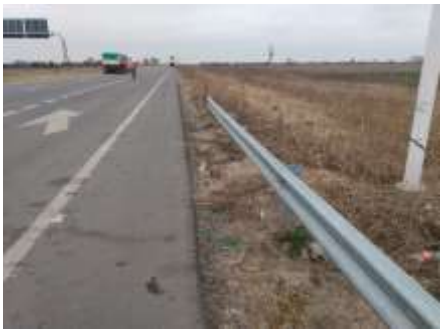
<p>80 m antes se observó otra flecha de reducción de carril sobre el tercer carril y la última columna de alumbrado público</p>

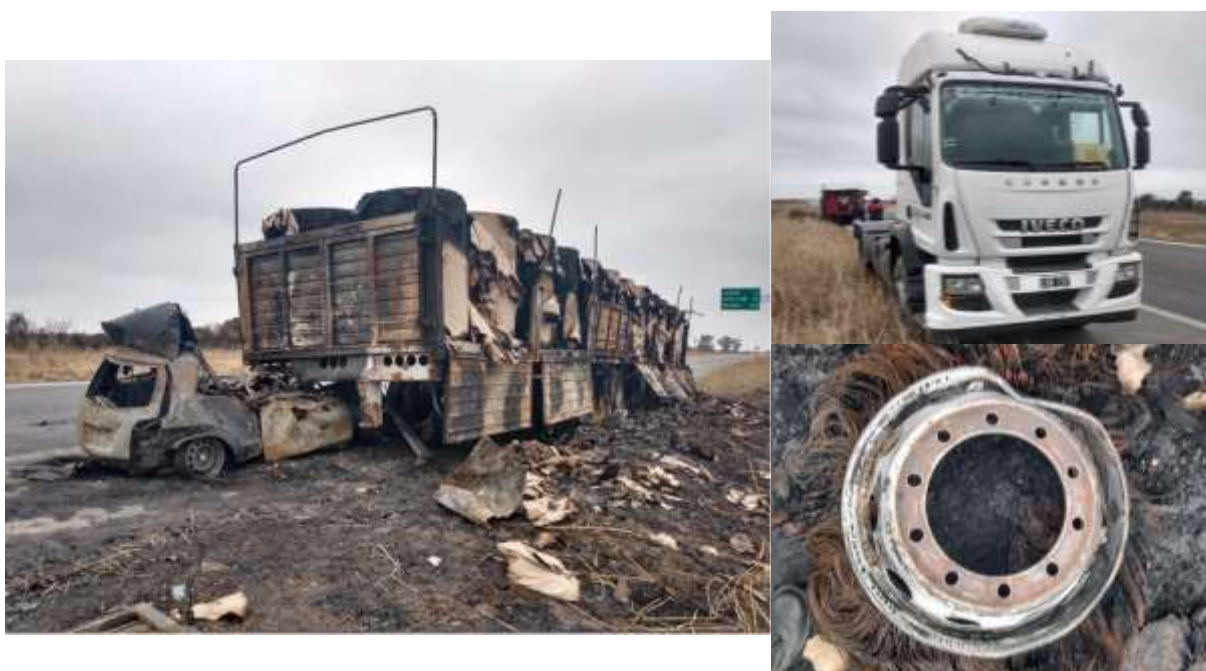
Por su parte, el semirremolque presentaba un impacto, de atrás hacia adelante, en el tercio izquierdo del sector posterior, que afectó el paragolpes, luces y parte de la carrocería. Se observó un impacto en la rueda de auxilio, con deformación de la llanta. Asimismo, se constataron daños en el eje trasero, en el lado izquierdo de los ejes duales. Finalmente, toda la estructura se observó afectada por el fuego, incluidas la lona, la carga y los neumáticos traseros.

Figura 6: Detalle de algunos daños constatados en el Vehículo 1. Fuente: JST, 2024

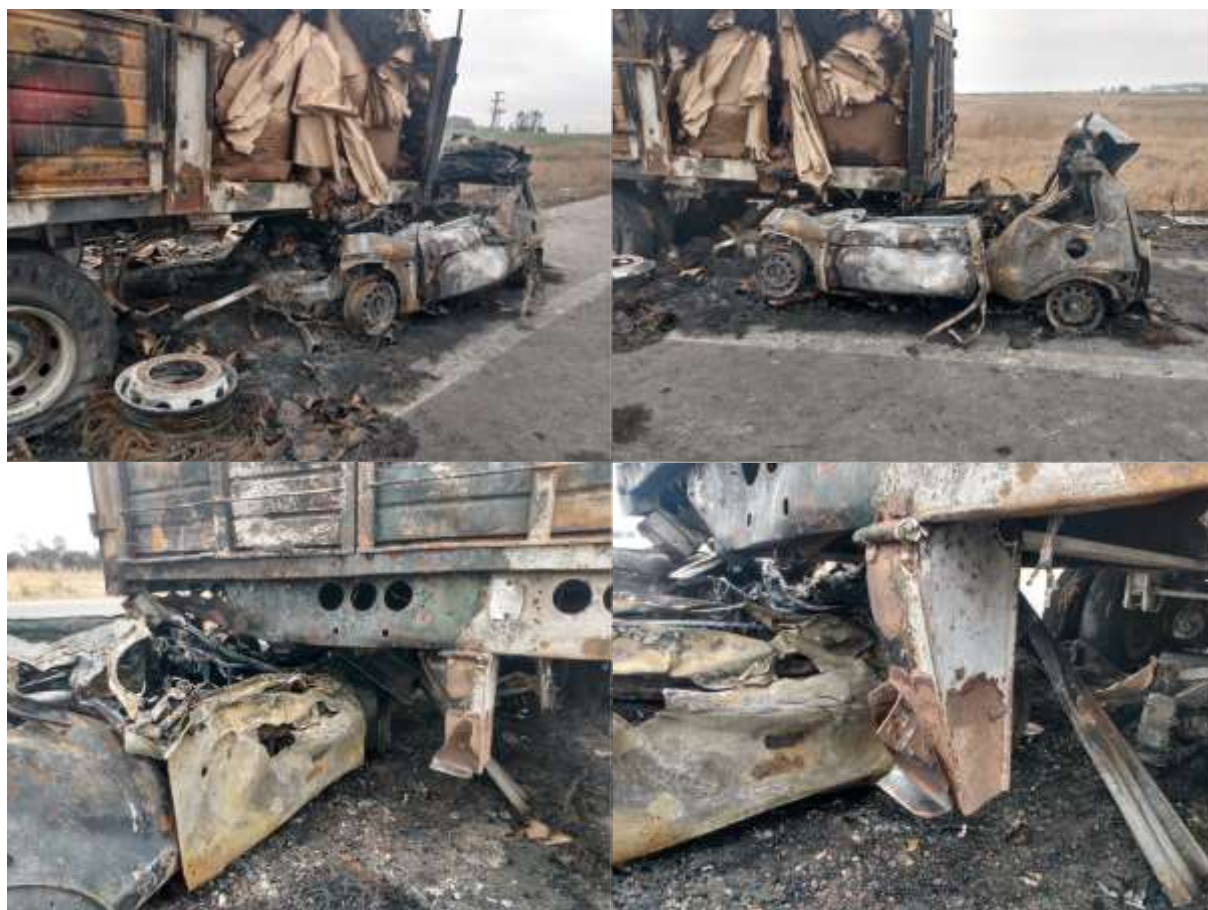
Al momento del relevamiento, el Vehículo 2 había sido removido parcialmente de su posición final accidentológica, durante las operaciones de rescate de bomberos. Presentaba un impacto en el sector anterior, de adelante hacia atrás, que se extendía hasta la mitad posterior de la unidad, aproximadamente a la altura del parante trasero de la puerta. El techo presentaba cortes de rescate. Finalmente, toda la estructura se observó afectada por el fuego, incluidos interiores y neumáticos.

Figura 7. Detalle de algunos daños constatados en el Vehículo 2. Fuente: JST, 2024
