Informe preliminar

Título: 242. IP. Cargas. Despiste y vuelco. Ramallo II. Buenos Aires

Lugar: Ruta Nacional 9, kilómetro 200, partido de Ramallo, Buenos Aires

Fecha y hora: 3 de septiembre de 2024 21:20 (UTC-3)

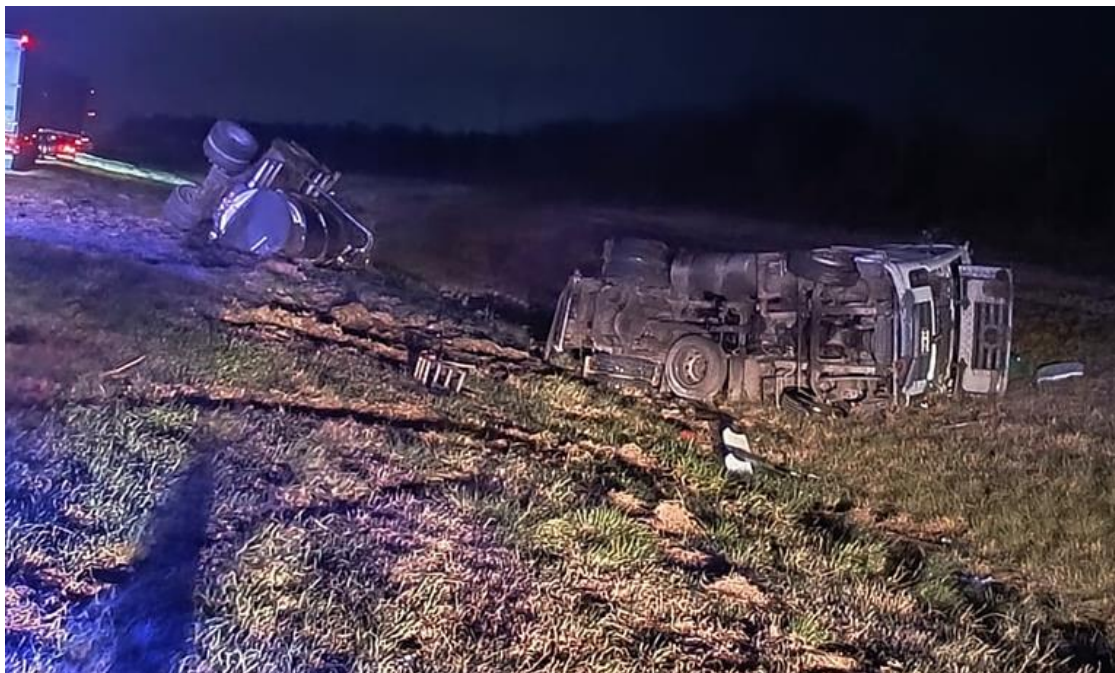
Figura 1. Posición final del camión tractor y el acoplado. Recorte de imagen. Fuente: [Facebook de Radio Stylo](#), 2024

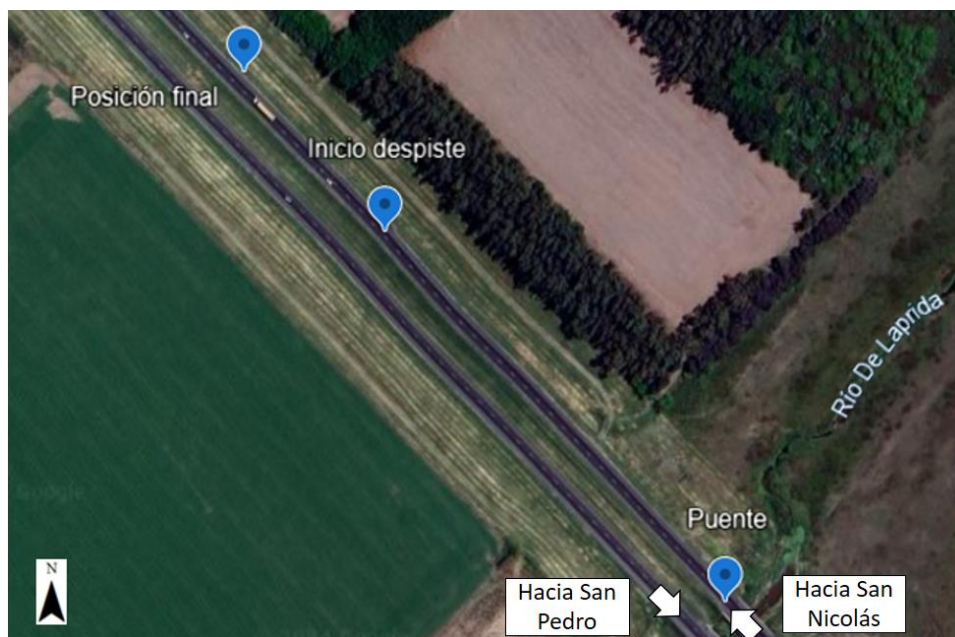
Figura 3. Captura de imagen satelital. Se señalan sentidos de circulación, puente, inicio de despiste y posición final del vehículo. Fuente: Google Earth, intervenida por JST, 2024

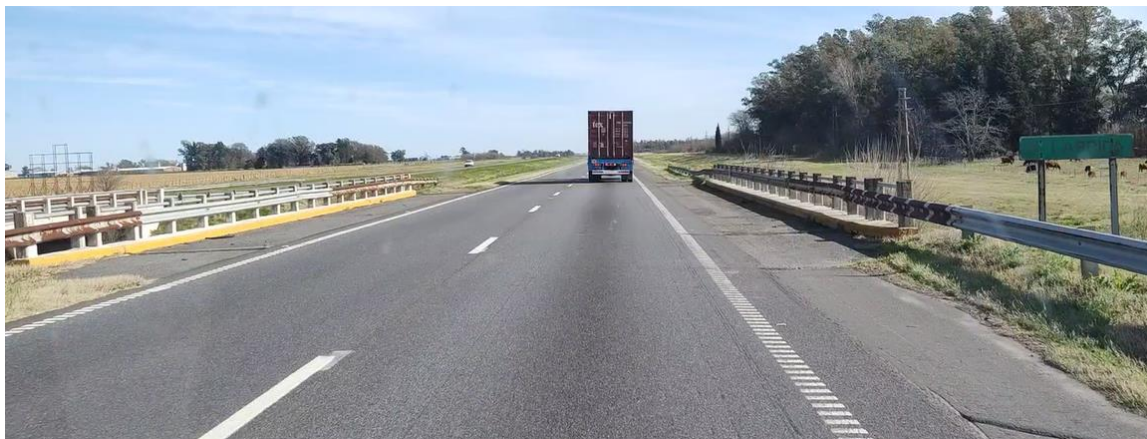
Unos 230 m previos al inicio de la pérdida de control, se observó un puente que cruza sobre el Río De Laprida y cuenta con barreras de contención semirrígidas, banquina y cordón interno amarillo. En su ingreso de registró cartel informativo con letras sin pintura.

Figura 4. Puente sobre el Río De Laprida, previo al lugar del suceso. Fuente: JST, 2024

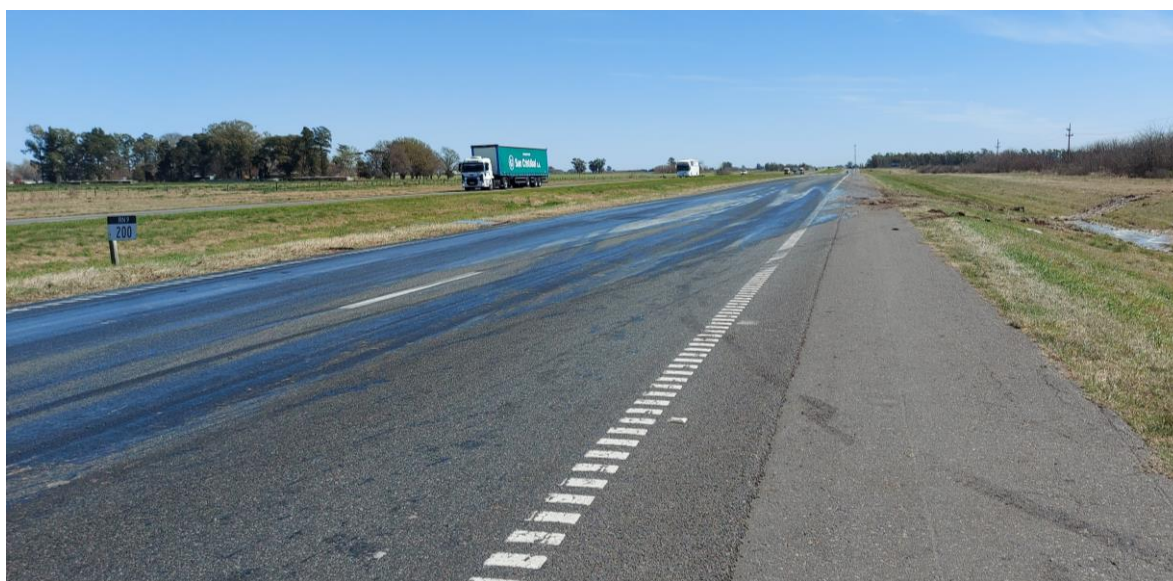
En el lugar del suceso la calzada es de pavimento asfáltico, de un ancho aproximado de 7 m, con banquina externa pavimentada de 3,50 m. Como señalización horizontal se relevó línea de separación de carriles blanca discontinua y línea blanca perfilada con relieve en el borde de calzada. Además, se observó indicador kilométrico 200. El límite de camino linda con campos privados.

Figura 5. Indicador kilométrico 200 y señalización horizontal. Fuente: JST, 2024

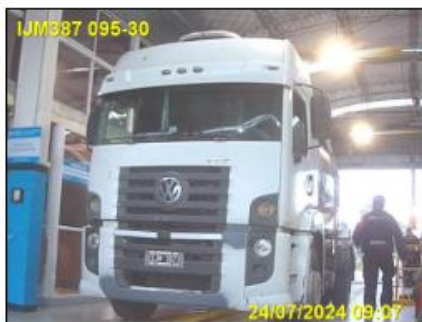
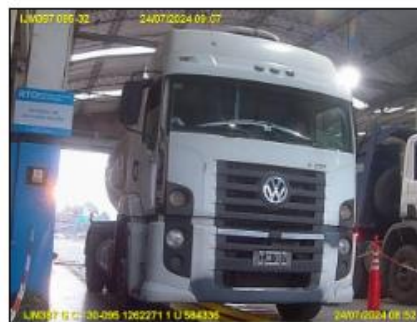
Código	Gravedad	Descripción	Observaciones
040503	L	Chasis > Motor Transmisión > Pérdidas de fluidos en el conjunto transmisión, sujeción	
10010302	L	Letreros e Indicadores > Letreros e Indicadores Exteriores > Placas o Bandas Retrorreflectivas > Estado deficiente y/o ubicación inadecuada

Figura 6. Fotovalidación y anomalías del camión tractor al momento de la última RTO. Fuente: RTO, CENT, 2024

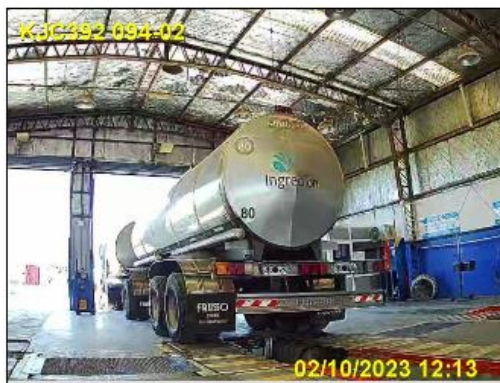
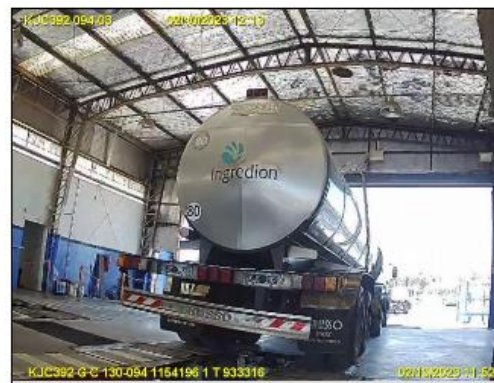
Figura 7. Fotovalidación del acoplado al momento de la última RTO. Fuente: RTO, CENT, 2024

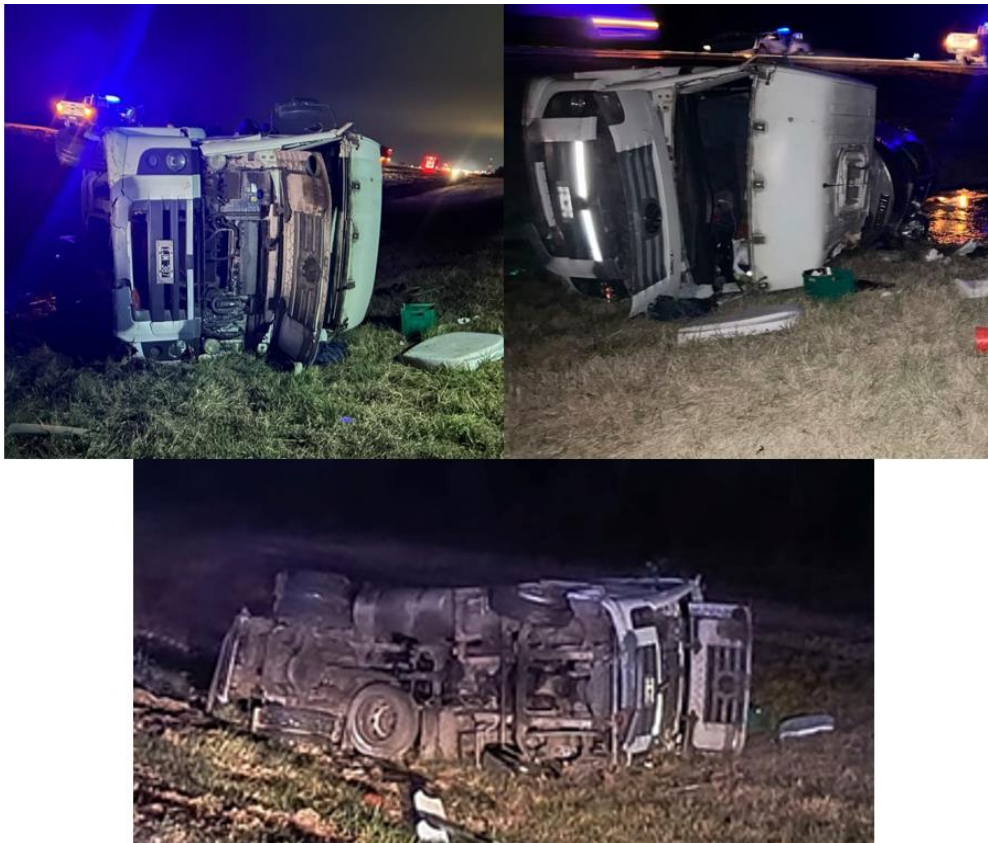
El camión tractor sufrió deformación de la cabina con incidencia de izquierda a derecha, rotura de cristales y desprendimiento de piezas. Además, afectaciones en el lateral izquierdo por causa del vuelco y torsión del chasis.

Figura 8. Daños en el camión tractor. Fuente: Recortes de imágenes. Arriba a la izquierda, [Acero FM](#); arriba a la derecha, [El Norte](#), y abajo, [Facebook de Radio Stylo](#), 2024

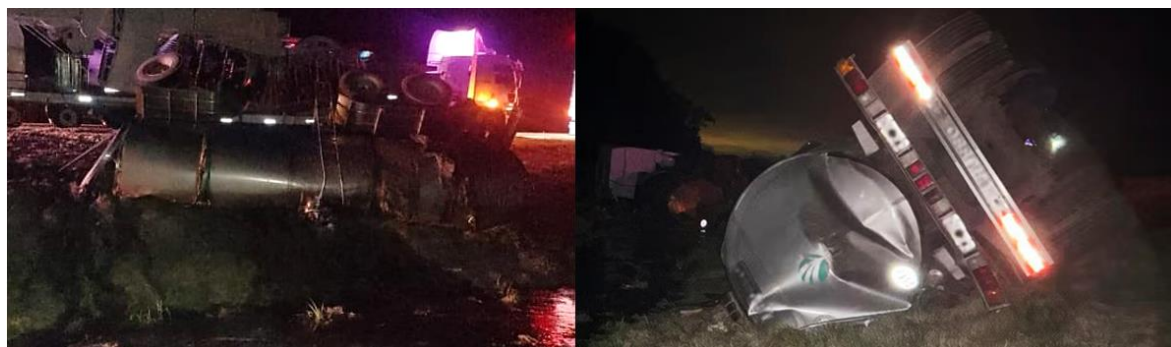
El acoplado se desprendió del tractor y volcó sobre su lateral izquierdo, por lo que los daños se concentran en dicha zona. También tuvo abolladura y rotura de la cisterna, motivo por el cual se derramó parte de la carga de glucosa.

Figura 8. Daños en el acoplado. Fuente: Recortes de imágenes con mejora de contraste. A la izquierda, [Periodismo SN](#), y a la derecha, [El Norte](#), intervenidas por JST, 2024

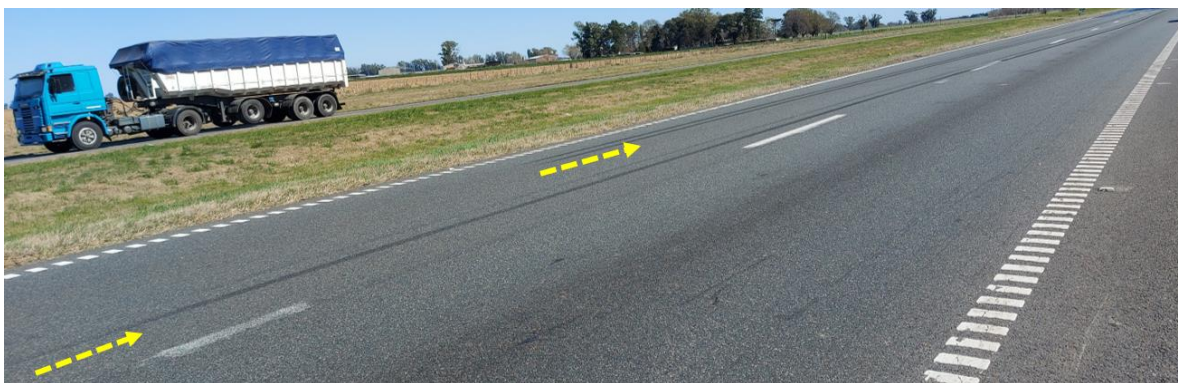
Se registró el inicio de una huella de frenada 140 m antes de la posición final del vehículo (según su sentido marcha).

Figura 9. Se muestran con flechas punteadas, inicio y dirección de las huellas de neumáticos sobre el carril interno. Fuente: JST, 2024

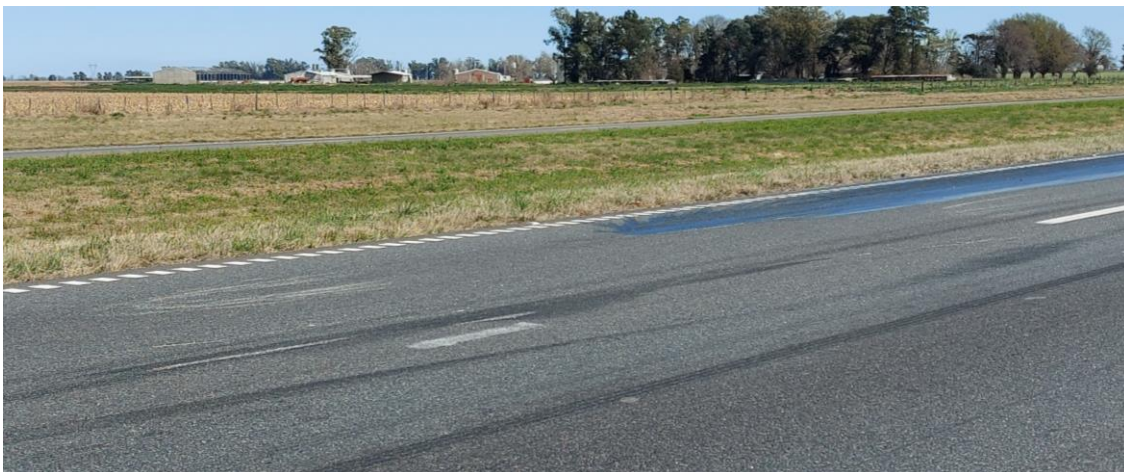
A unos 75 m del inicio de la huella de frenada, se registraron signos del inicio del vuelco del acoplado, conformados sobre el carril interno por efracciones, y 3,5 m por delante, el inicio de manchas por derrame de la carga de glucosa. Asimismo, en esta zona, las huellas de neumático ingresaban al carril externo y presentaban disrupciones del tipo brochazo.

Figura 10. Marca de efracción sobre el carril interno e inicio de derrame de la carga. También, huellas de neumático ingresando a carril externo, con efecto tipo brochazo. Fuente: JST, 2024

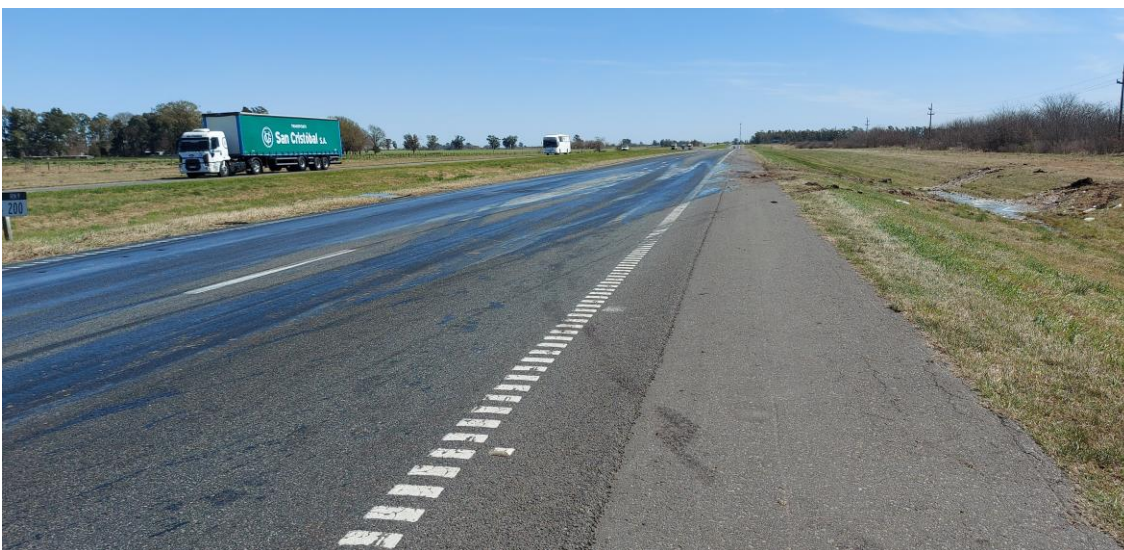
Hacia el final del derrame y previo al ingreso del vehículo en la banquina, las huellas se mezclan con el vertido, lo que dificulta el análisis.

Figura 11. Derrame de glucosa y huellas en la calzada. Fuente: JST, 2024

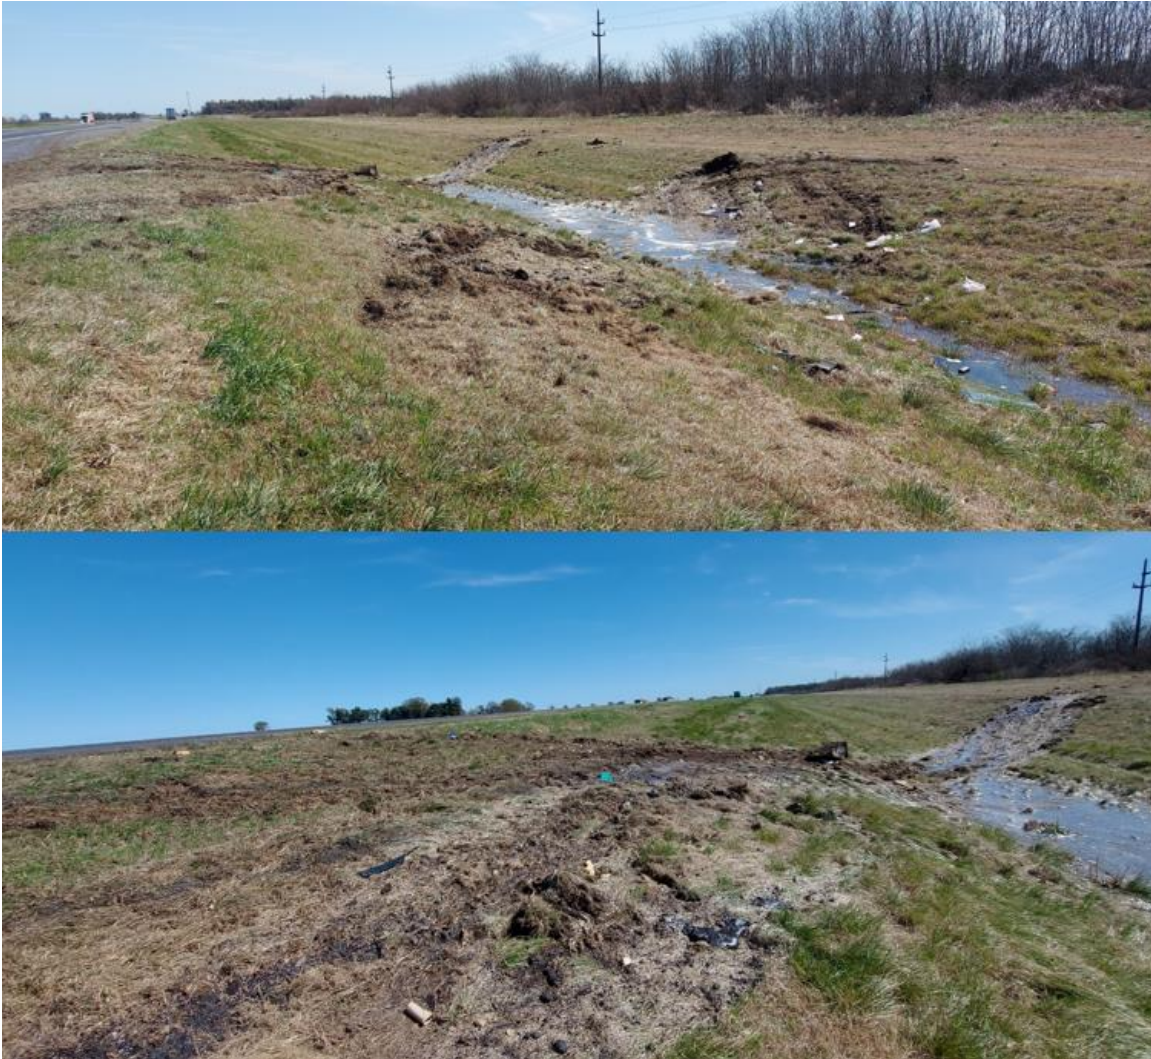
Si bien el vehículo había sido restituido, por el derrame en el costado de camino, según los restos y las imágenes de diferentes fuentes se pudo establecer una zona aproximada de posición final del camión tractor y del acoplado.

Figura 12. Zona de la posición final del vehículo. Huellas, restos y derrame de producto. Fuente: JST, 2024

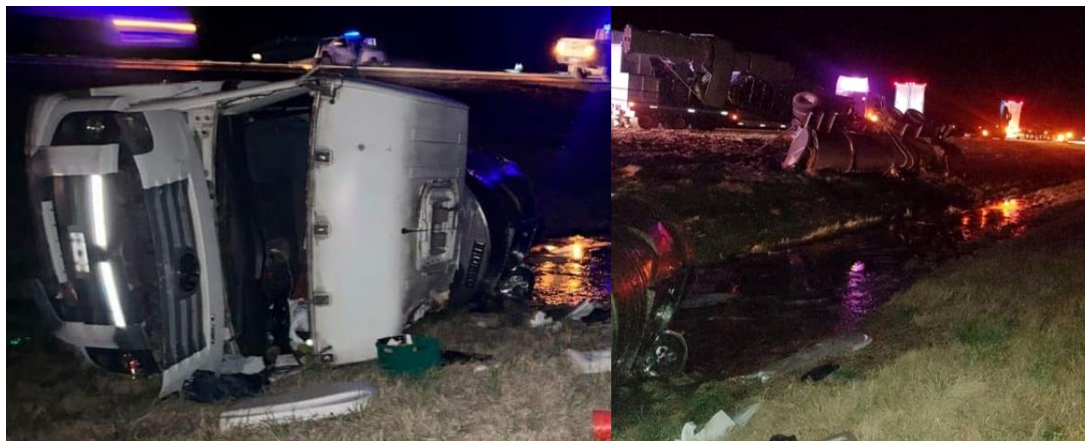
A partir de las fotografías del suceso, se observó que tanto el camión tractor como el acoplado quedaron volcados sobre sus laterales izquierdos y de manera oblicua a la vía, lo que indica que dicha unidad experimentó una rototraslación en sentido horario. También, al momento del relevamiento, se visualizaron huellas de neumáticos curvadas sobre el terreno, que condicen con esa situación.

Figura 13. Vehículo en su posición final. Fuente: Recortes de imágenes, con mejora de contraste. A la izquierda, [El Norte](#) y a la derecha, Facebook, 2024
