# Informe preliminar

Título: 243. IP. Cargas. Choque. Gobernador Castro. Buenos Aires

Lugar: Ruta Nacional 9, kilómetro 177, Gobernador Castro, Buenos Aires

Fecha y hora: 10 de septiembre de 2024 16:00 (UTC-3)

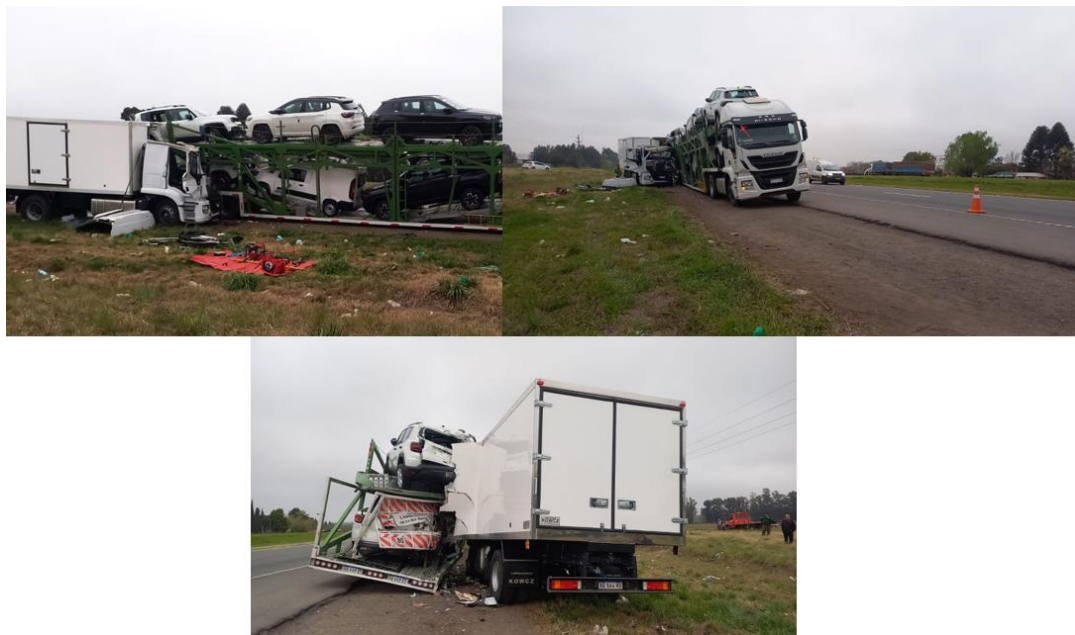
El 10 de septiembre de 2024, a las 16:00 aproximadamente, en el kilómetro 177 de la Ruta Nacional 9 (autopista Buenos Aires-Rosario), en la localidad de Gobernador Castro, provincia de Buenos Aires, se produjo un choque entre un camión rígido (Vehículo 1) y un camión tractor con semirremolque con caja portavehículos tipo mosquito (Vehículo 2). Producto del accidente, el conductor del Vehículo 1 falleció y el conductor del Vehículo 2 resultó ileso.

Figura 1. Vehículos luego del accidente en el lugar del suceso. Fuente: [La Opinión](#), 2024

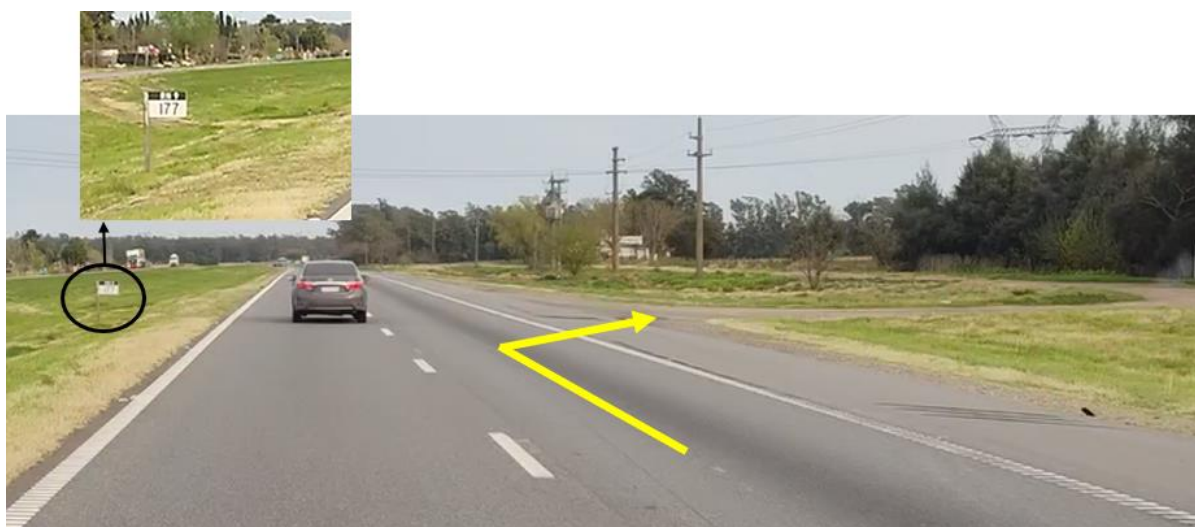
En el lugar del suceso la calzada es de pavimento asfáltico, de un ancho aproximado de 7 m, con banquina externa pavimentada de 2,7 m seguida de una superficie de tierra y piedras de 3,5 m, a continuación de la cual se encuentra una zona de pasto con cuneta, que linda con una calle de tierra paralela a la calzada. Como señalización horizontal se relevó línea blanca discontinua de separación de carriles y línea blanca perfilada con relieve en los bordes de calzada. Además, se observó indicador kilométrico 177 sobre el cantero central a aproximadamente 370 m antes del lugar del choque y, a la altura de este, sobre el lateral externo, se registró un acceso a la calle paralela de tierra.

Figura 3. Indicador kilómetro 177 y señalización horizontal. Se marca con una flecha el acceso a una calle paralela de tierra. Fuente: JST, 2024

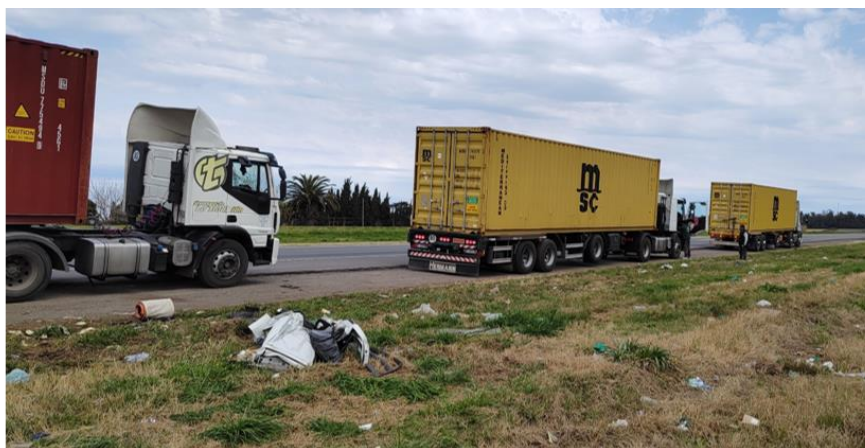
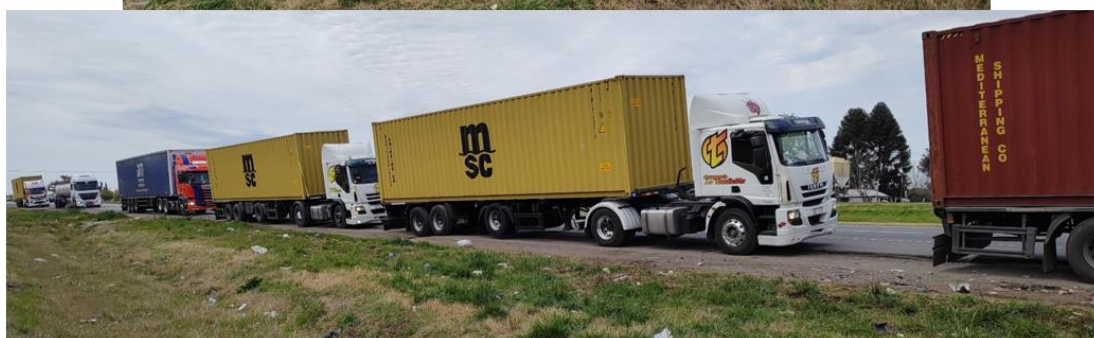
Al momento del relevamiento de campo, realizado el día posterior al suceso, se observaron camiones estacionados sobre la banquina externa.

Figura 4. Camiones estacionados sobre la banquina externa, en el lugar donde había ocurrido el suceso. Fuente: JST, 2024

- Al momento del relevamiento de campo, se encontraron camiones estacionados sobre la banquina externa, lo que dificultó la tarea de registro de indicios. Además, las unidades involucradas en el accidente habían sido retiradas del lugar.

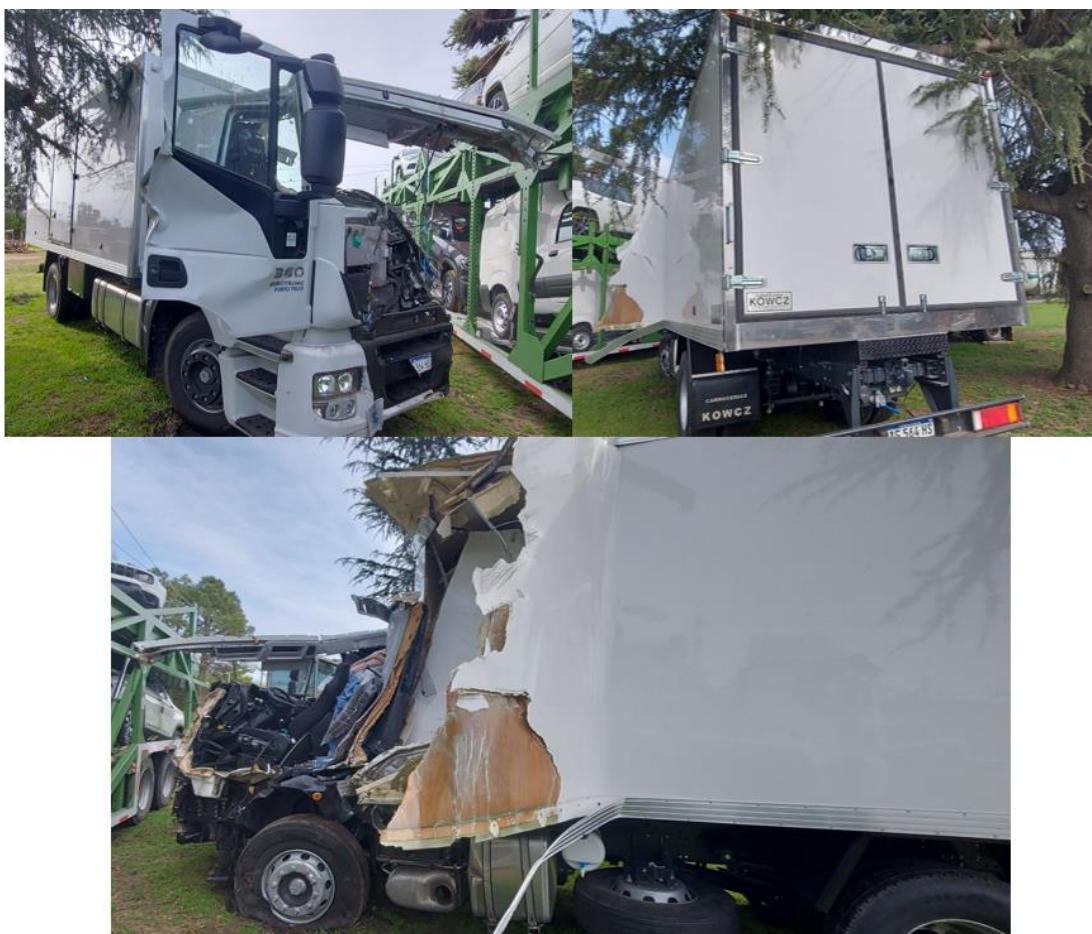
Figura 5. Daños en el Vehículo 1. Fuente: JST, 2024

El vehículo presentó daños en su parte anterior, con deformación de la cabina con mayor incidencia en el sector izquierdo, con compresión de arriba hacia abajo. Además, deformación de llanta delantera izquierda. También, en el sector anterior, se observó rotura de la parte lateral izquierda de la caja.

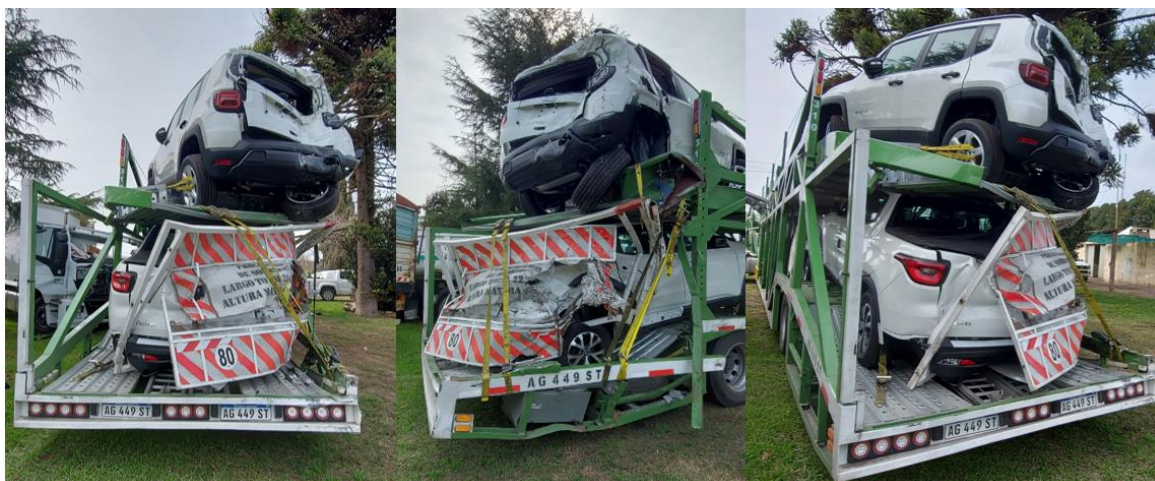
Figura 8. Daños en el semirremolque del Vehículo 2. Fuente: JST, 2024

No se registraron daños en el camión tractor, mientras que el semirremolque tuvo daños en su parte posterior. Particularmente, sufrió el desprendimiento total del portón trasero y desprendimiento parcial de la plataforma superior de carga. También, torsión de parantes estructurales laterales, principalmente del lado derecho. En cuanto a la carga, dos vehículos transportados en la zona posterior presentaron daños (último superior y último inferior).

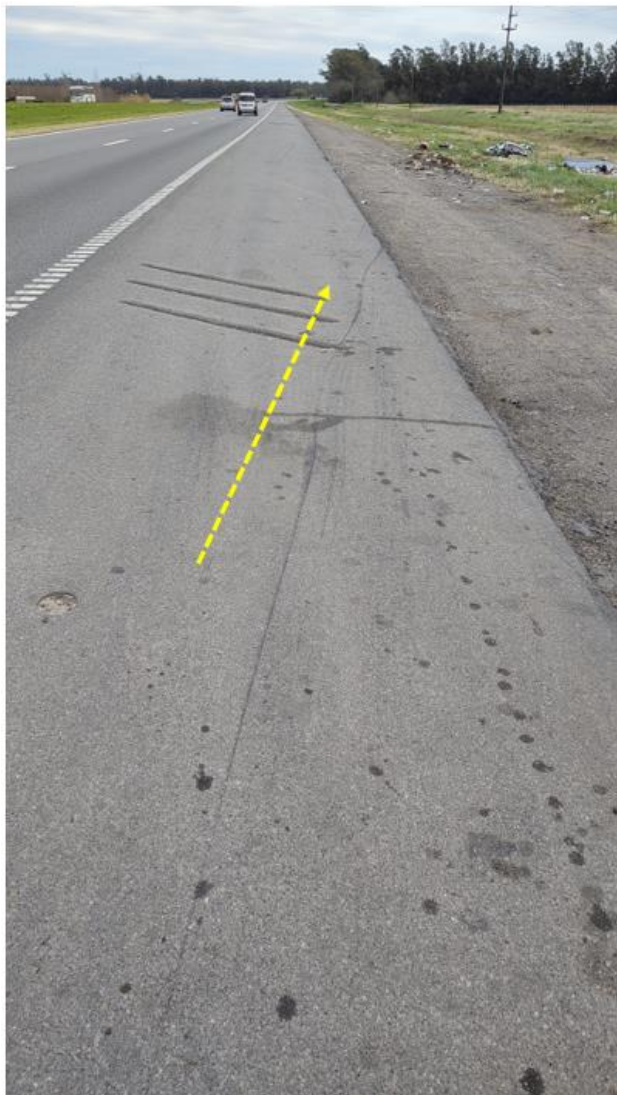
Se observaron huellas de neumático de unos 9,30 m sobre la banquina que indican que, antes del impacto, el camión rígido describió una trayectoria oblicua con dirección hacia el lado externo de la ruta.

Figura 9. Ingreso del camión rígido a la banquina y al terreno lindante. Fuente: JST, 2024

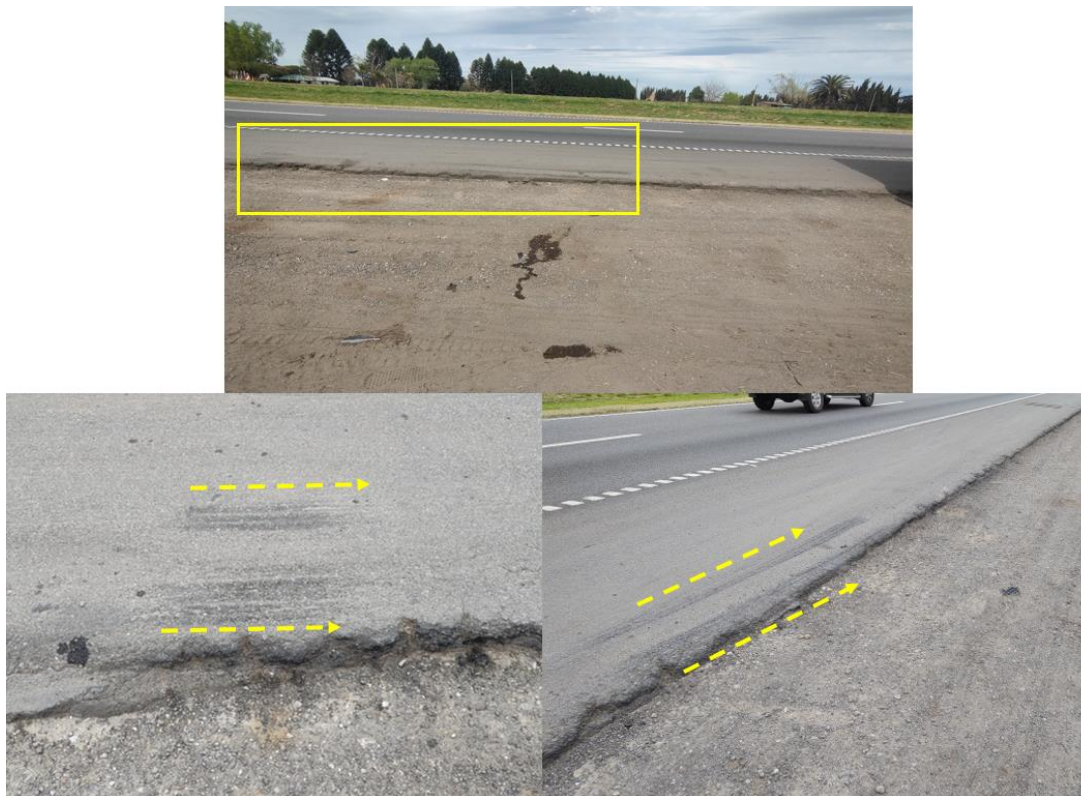
Según las huellas observadas sobre la banquina externa, por las fuerzas actuantes durante el choque, el camión rígido arrastró por unos 2 m al camión con semirremolque.

Figura 10. Huellas producidas por el arrastre del Vehículo 2. Fuente: JST, 2024
