INFORME BÁSICO DE SUCESO AUTOMOTOR

Expediente: EX-2023-136963267- -APN-DNISAU#JST

Título: 194. IB. Cargas. Colisión múltiple. General Rodríguez. Buenos Aires

Dirección Nacional de Investigación de Sucesos Automotores

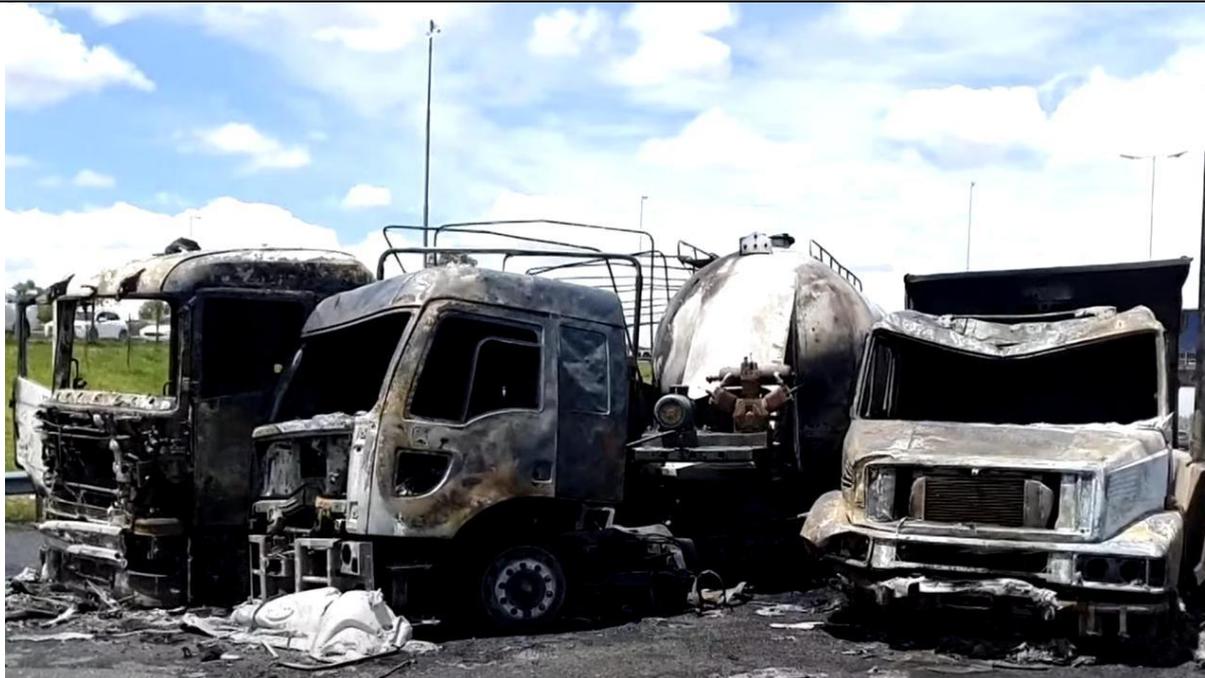
Figura 1. Posiciones finales de los vehículos. Fuente: [Infobae](#), 2023
