Informe preliminar

Título: 202. IP. Cargas. Colisión y vuelco. Cantilo. CABA

Fecha y hora: 26 de diciembre de 2023 13:30 (UTC-3)

Dirección Nacional de Investigación de Sucesos Automotores

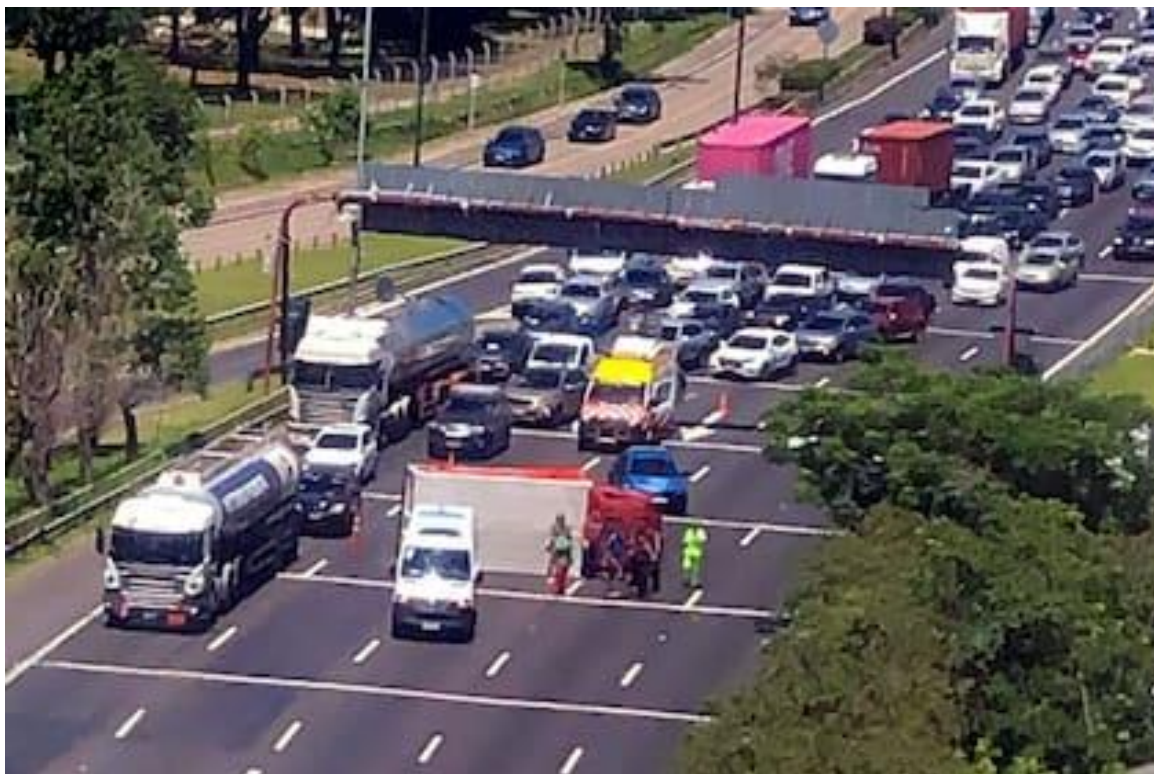
Figura 1. Vista aérea del Vehículo 1 obstruyendo parte de la calzada. [Infobae](#), 2023

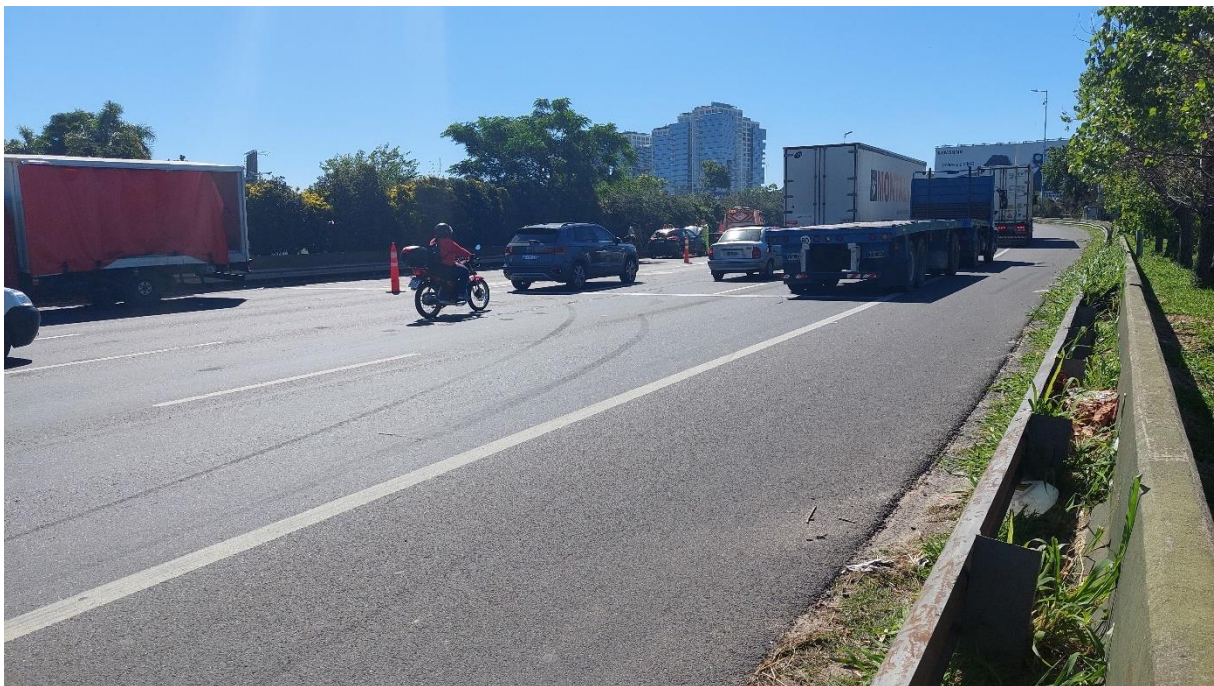
Figura 6. Vista de la calzada en sentido norte en la zona del suceso. Fuente JST, 2023

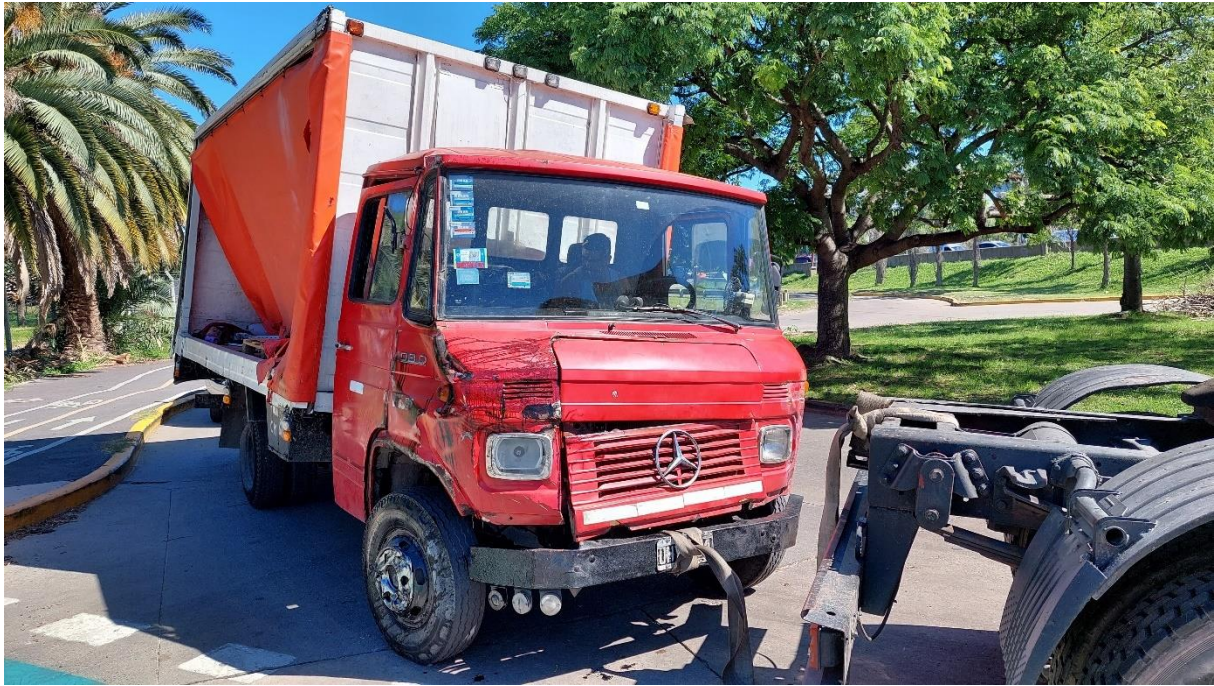
El camión presentó daños directos en el sector anterior y lateral derecho, producto del arrastre contra la calzada y el impacto con el Vehículo 2, que afectaron el alma del paragolpes, paragolpes y tapa de inspección mecánica. Sobre el lateral derecho, se observaron daños en llanta y rueda delantera derecha. La caja presentó daños en la lona que recubre sus laterales y una deformación en la estructura que la muestra inclinada hacia el lado izquierdo.

Figura 8. Daños en el sector frontal del Vehículo 1. Fuente JST, 2023

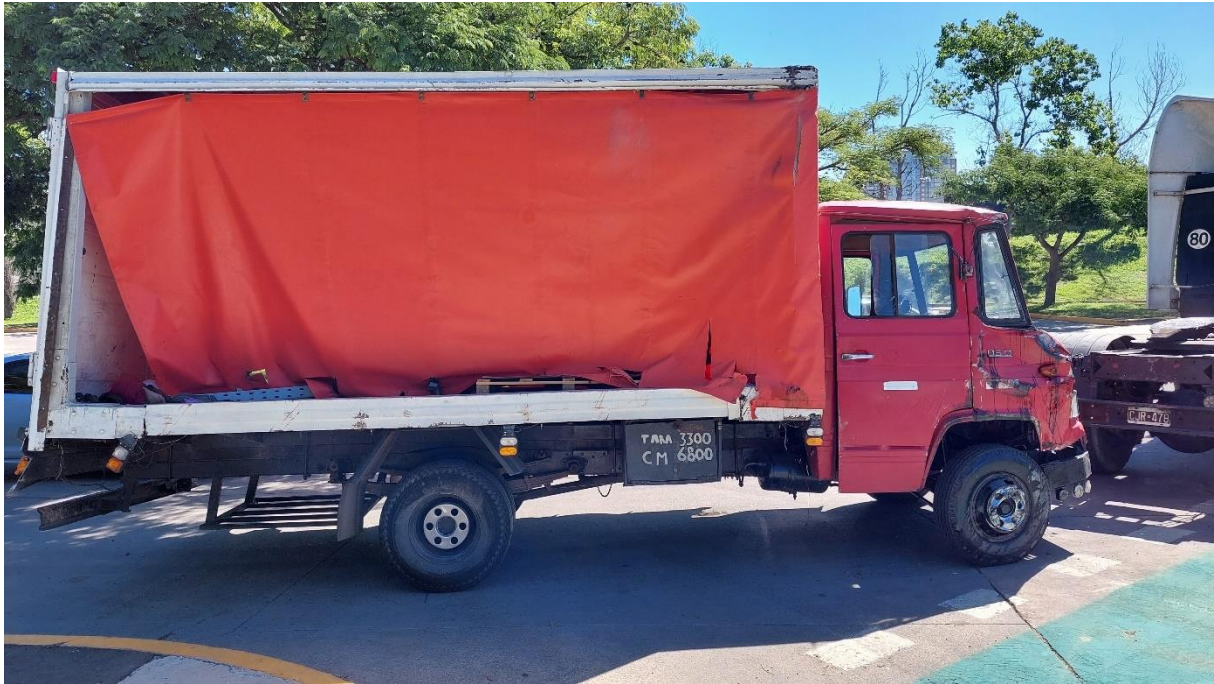
Figura 10. Daños en la estructura de la caja. Fuente JST, 2023

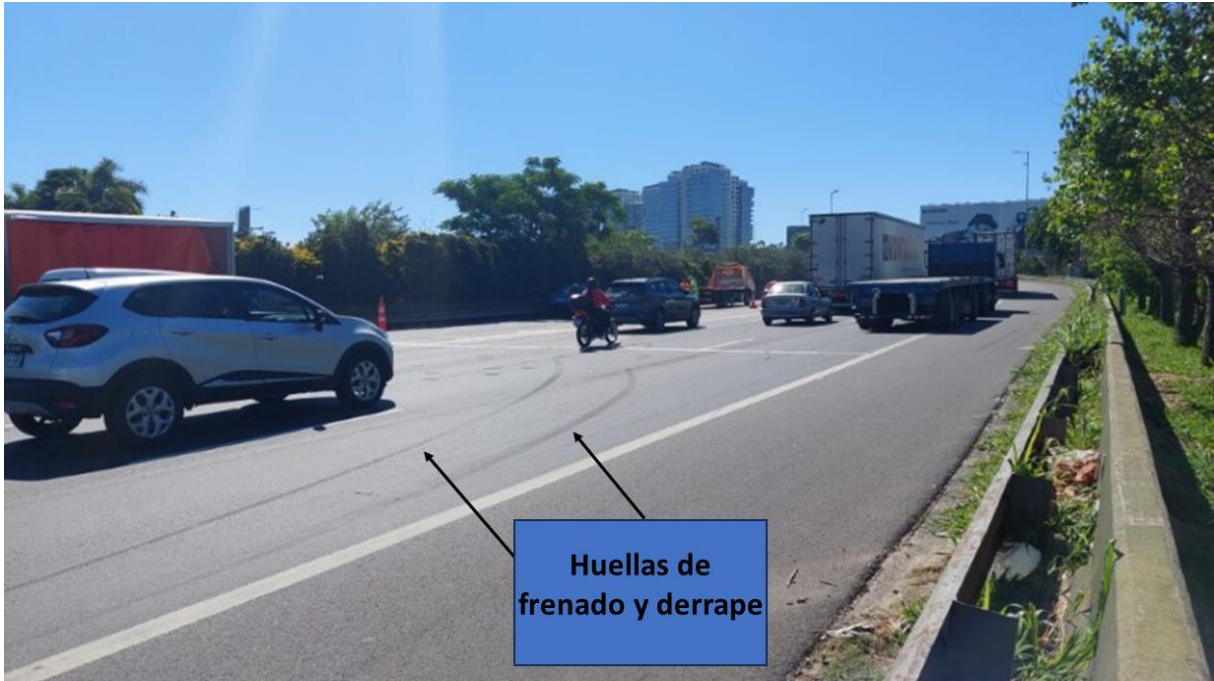
Por motivos que se investigan, el Vehículo 1 frenó, derrapó y volcó (ver figuras 14 y 15). A su vez, durante el vuelco, ingresó al carril contiguo e impactó con su caja al Vehículo 2 en el sector superior y trasero.

Figura 14. Huellas de derrape que invaden el carril contiguo al de circulación del Vehículo 1. Fuente JST, 2023

- El Vehículo 1 realizó una maniobra por la cual invadió el carril contiguo al de su circulación. Esto quedó reflejado en las huellas de frenado y derrape relevadas.
- El Vehículo 1 durante su vuelco, impactó al Vehículo 2
- La posición final del Vehículo 1 fue apoyado sobre su lateral derecho, impidiendo la circulación de los carriles centrales.

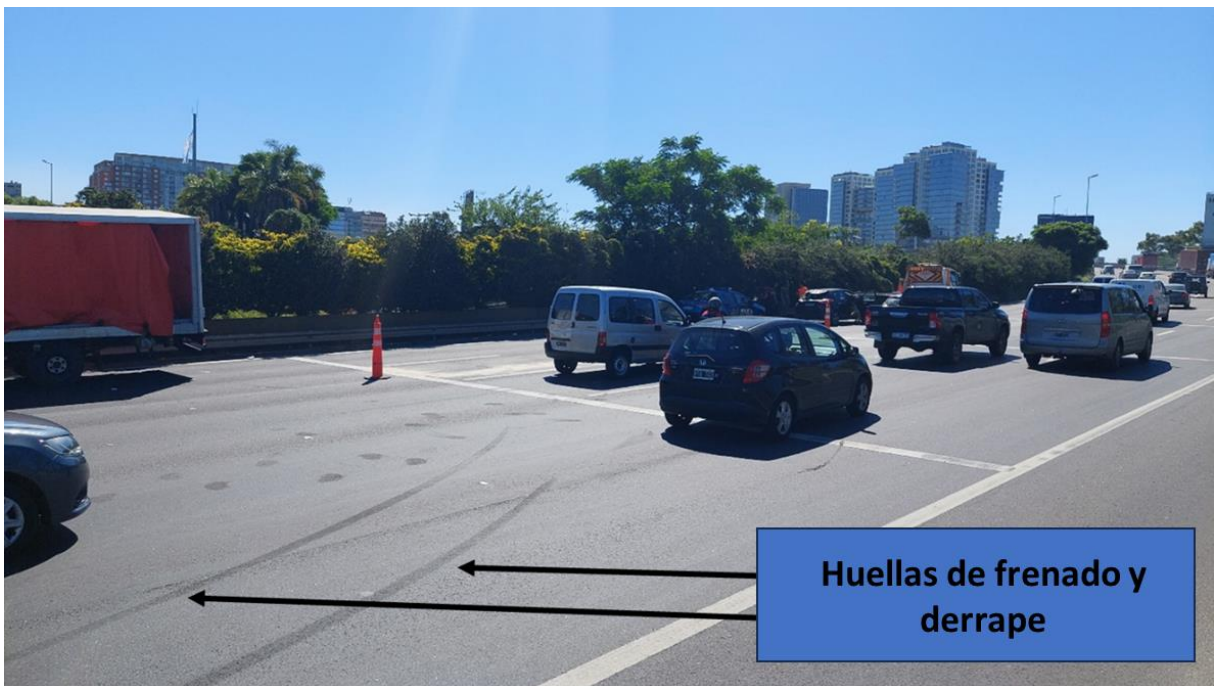
Figura 15. Huellas de frenado y derrape sobre la calzada. Fuente JST, 2023

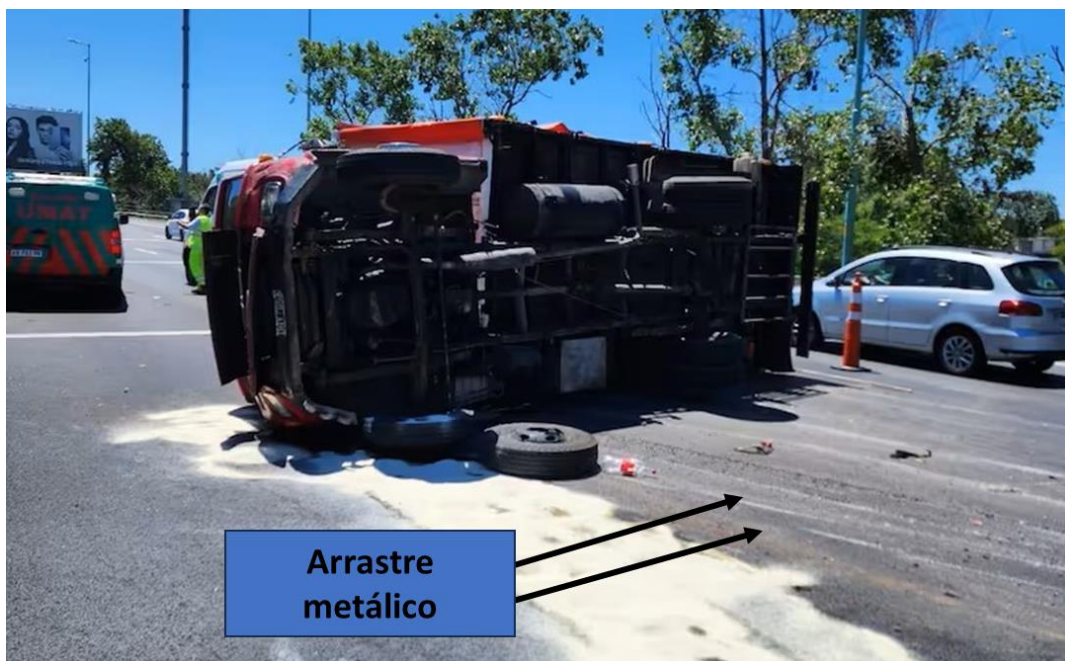
Por último, el Vehículo 1, al impactar la calzada, produjo sobre esta un arrastre metálico que produjo daños la cinta asfáltica (ver Figura 16).

Figura 16. Arrastre metálico presente en la calzada. Fuente [La Nación](#), 2023

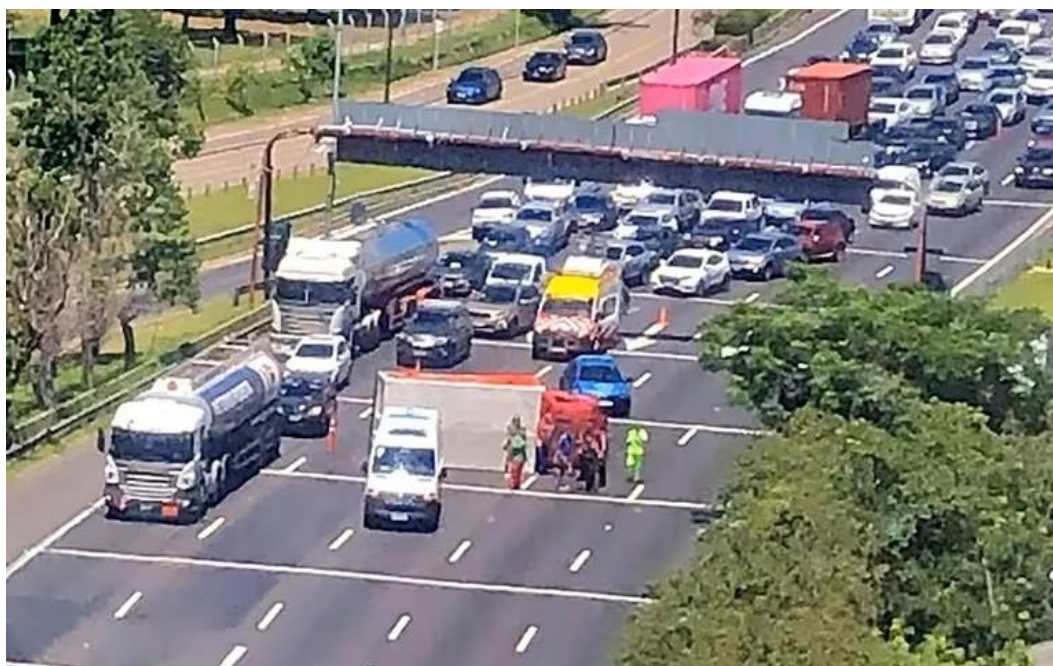
Luego del vuelco e impacto con el Vehículo 2, el camión obtuvo su posición final apoyado sobre su lateral derecho y con su frente de forma transversal a la vía (ver Figura 17).

Figura 17. Posición final del Vehículo 1. Fuente [Infobae](#), 2023
