Informe preliminar

Suceso automotor

Tipo de evento: Incendio

Vehículo: Ómnibus Urbano Común

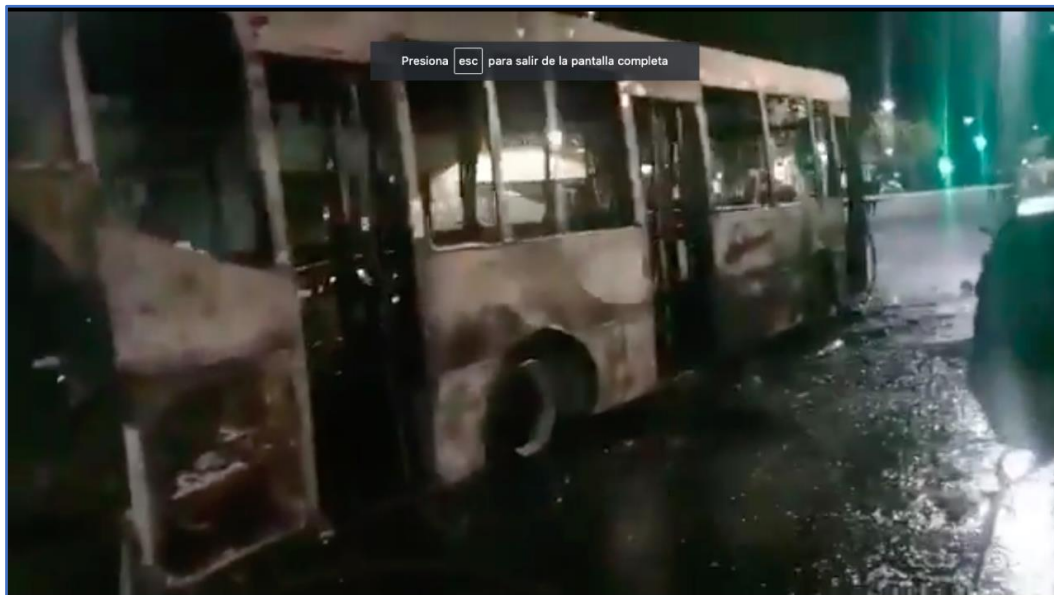
propagó por la unidad y alcanzó a incendiar un vehículo (Vehículo 2) que se encontraba estacionado sobre Avenida Corrientes. Producto del incendio, tuvo lugar (en principio) una explosión que generó la rotura de una vidriera lindera a la avenida.

Figura 1. Restos del ómnibus luego de ser sofocado el incendio por bomberos. Fuente: @EmergenciasBA, 2020.

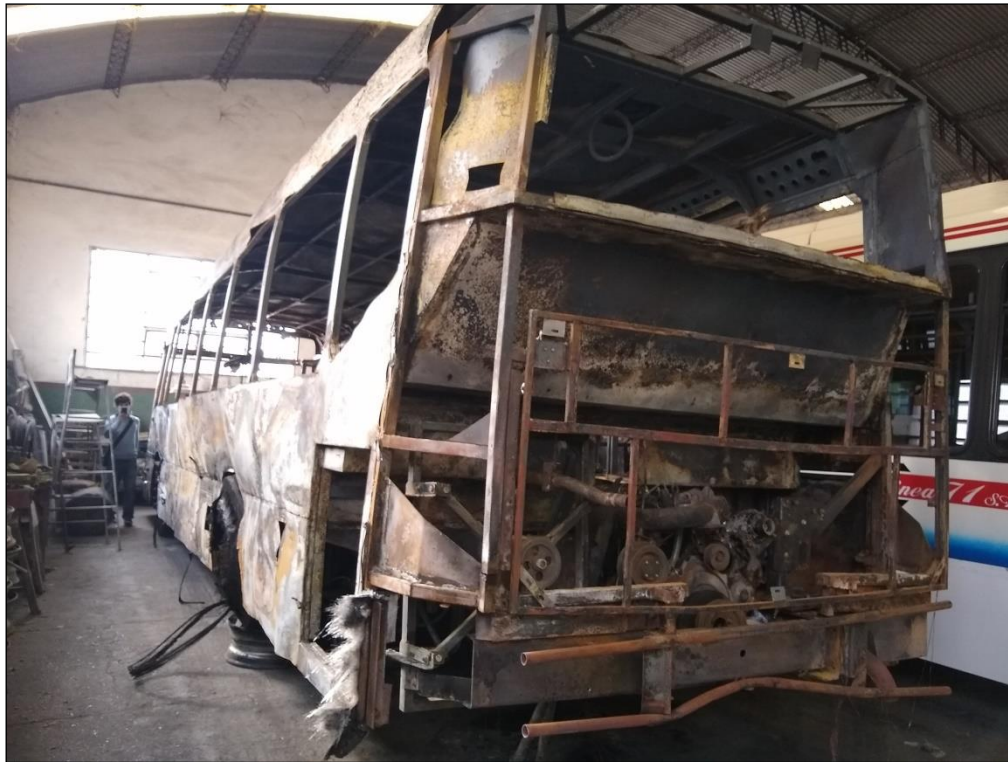
El incendio comenzó en la zona del vano del motor. Se puede observar, por los rastros de hollín, que el incendio pudo haberse iniciado en la zona derecha del motor donde se encuentra el alternador, turbocompresor y cañería de baja presión de combustible. El incendio se propagó rápidamente por el resto de la unidad, consumiendo el revestimiento, superficies con madera, asientos y tanque de combustible. Por lo mencionado anteriormente, se puede concluir que la destrucción fue total.

Figura 3. Fotografía del ómnibus dominio LFX885, tomada desde el sector posterior angular izquierdo. Fuente: JST, 2021.

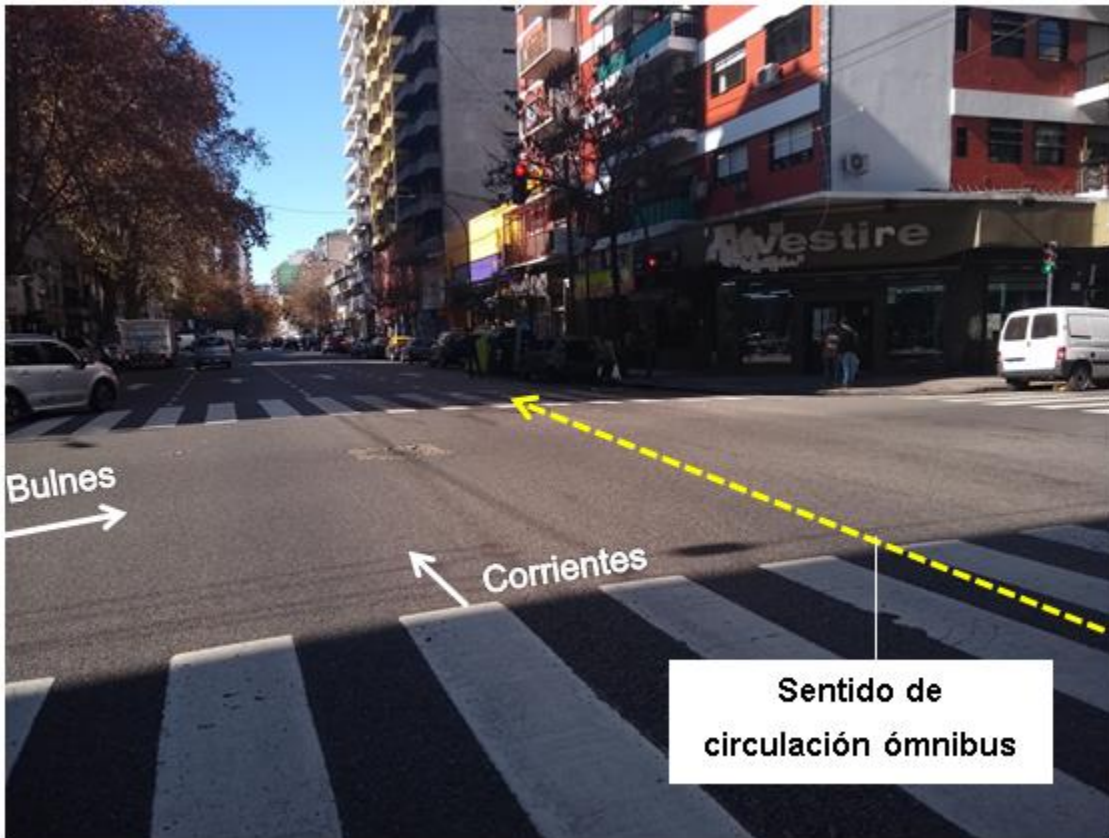
Figura 4. Fotografía del sentido de circulación ómnibus, tomada desde el punto cardinal noroeste. Fuente: JST, 2021.

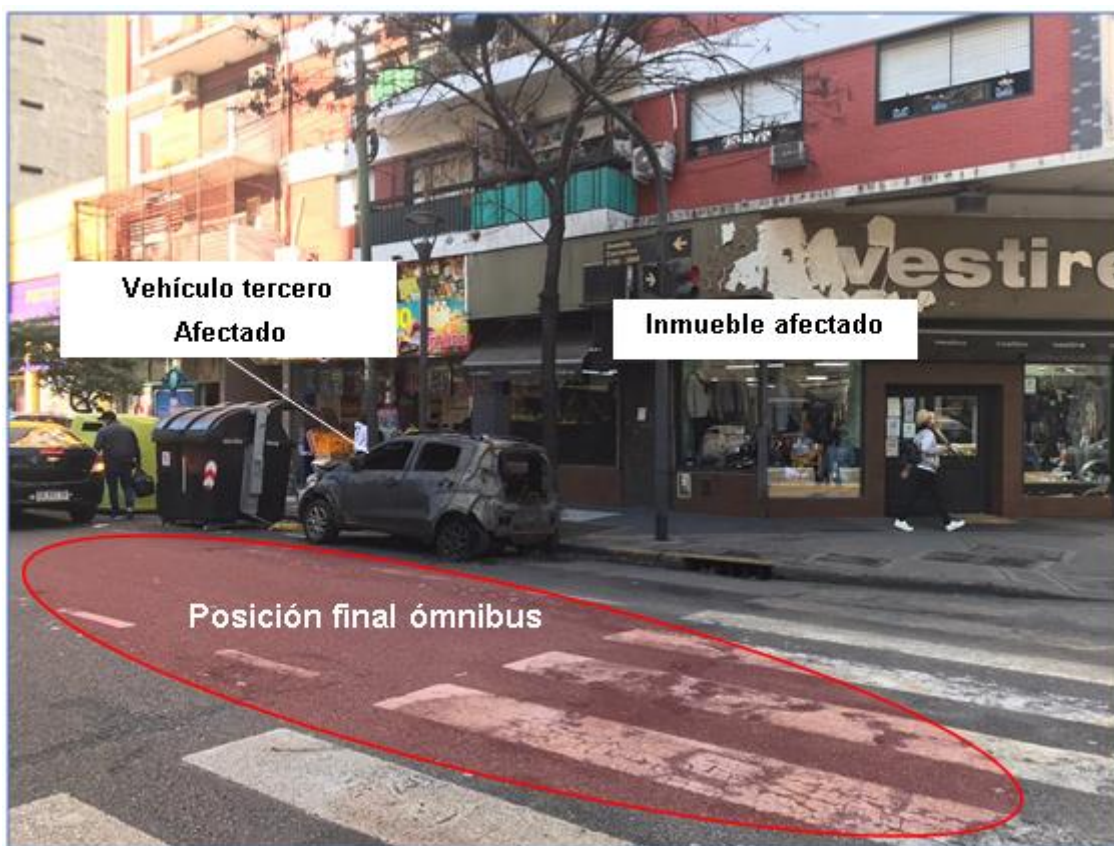
Figura 5. Fotografía del área geográfica aproximada del suceso sobre avenida Corrientes, tomada desde el punto cardinal noroeste de la intersección. Fuente: JST, 2021.
