INFORME DE SEGURIDAD OPERACIONAL (ISO)

Accidente multimodal en cruce de paso a nivel, entre tren 736/209 y ómnibus urbano MGQ 239, en Avenida Brasil 40, Ciudad Autónoma de Buenos Aires.

Fecha y hora: 27 de julio de 2020 a las 20:32.

[EX-2020-87189049-APN-JST#MTR]

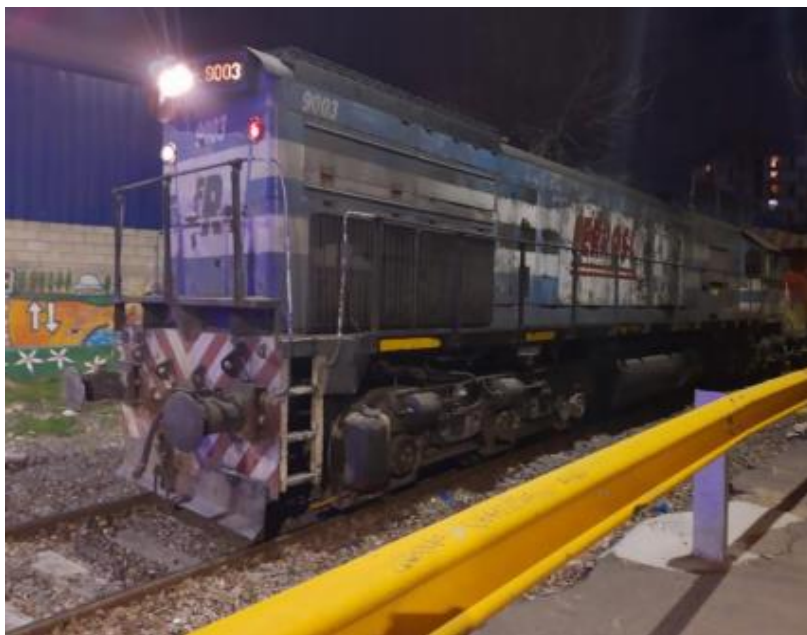
Figura 3. Imagen del tren luego del accidente.

No se observaron daños en la locomotora ni en el resto de la formación ferroviaria

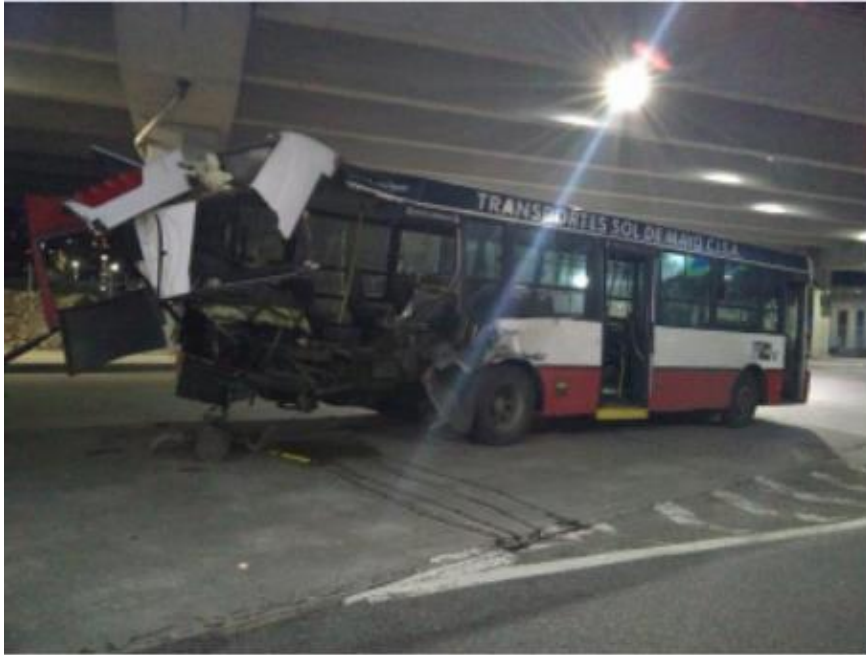
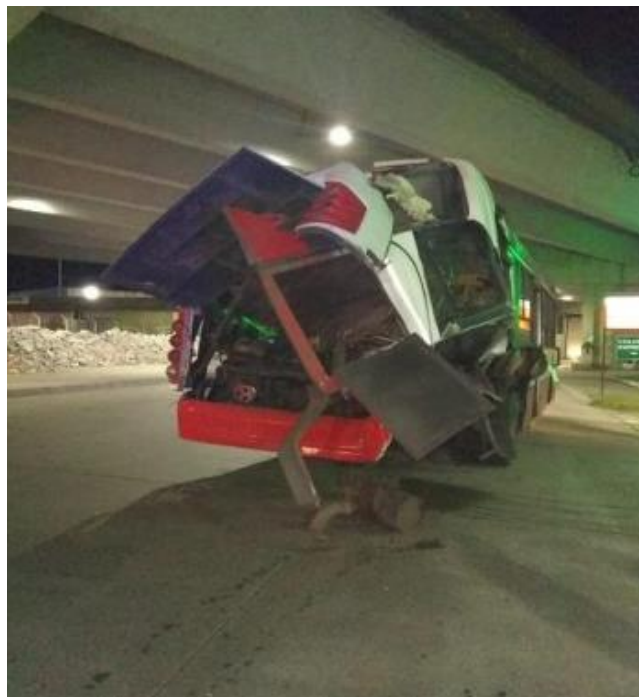
Figura 4. Ómnibus urbano luego del accidente.

El automotor sufrió daños importantes en el lateral derecho posterior, mientras que el ferrocarril no registró ninguno. No hubo personas heridas.

Se observaron daños importantes en el lateral derecho posterior del ómnibus urbano.

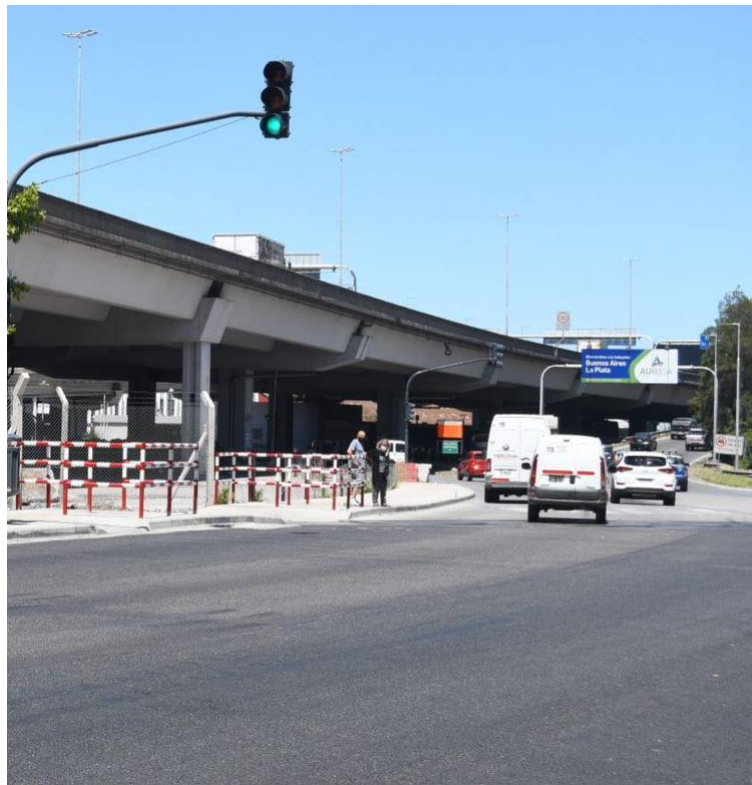
Figura 10. Imagen del PAN de Av. Huergo, CABA

Las Av. Brasil y Huergo contaban con señalización vertical sobre aceras de ambos lados, y parcialmente con señalización horizontal pasiva⁵. La calzada de Av. Huergo no contaba con línea de detención de vehículos previa al semáforo ni con indicación de senda peatonal para el cruce de la avenida. Asimismo, tampoco poseía indicación de cruce de ferrocarril próximo. En lo que respecta a la calzada de la Av. Brasil, poseía cruz de San Andrés en solo dos de sus cuatro carriles.

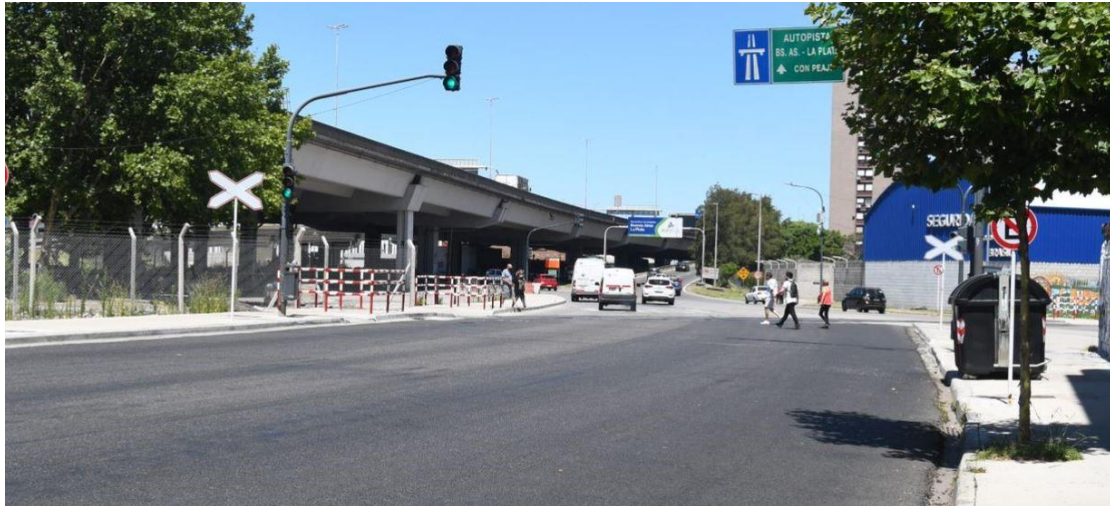
Figura 19. Calzada de Av. Huergo en proximidad del PAN. Se verifica ausencia de línea de detención.

Tras el relevamiento de campo, se observó que la línea de detención (señal H4) no se encontraba ubicada sobre la calzada de Av. Brasil ni de Av. Huergo.

Durante la investigación se constató que la Cruz de San Andrés horizontal se encontraba instalada en dos de los cuatro carriles (los primeros dos carriles de derecha a izquierda) de la Av. Brasil y en ninguno de los carriles de la Av. Huergo (Figura 19).

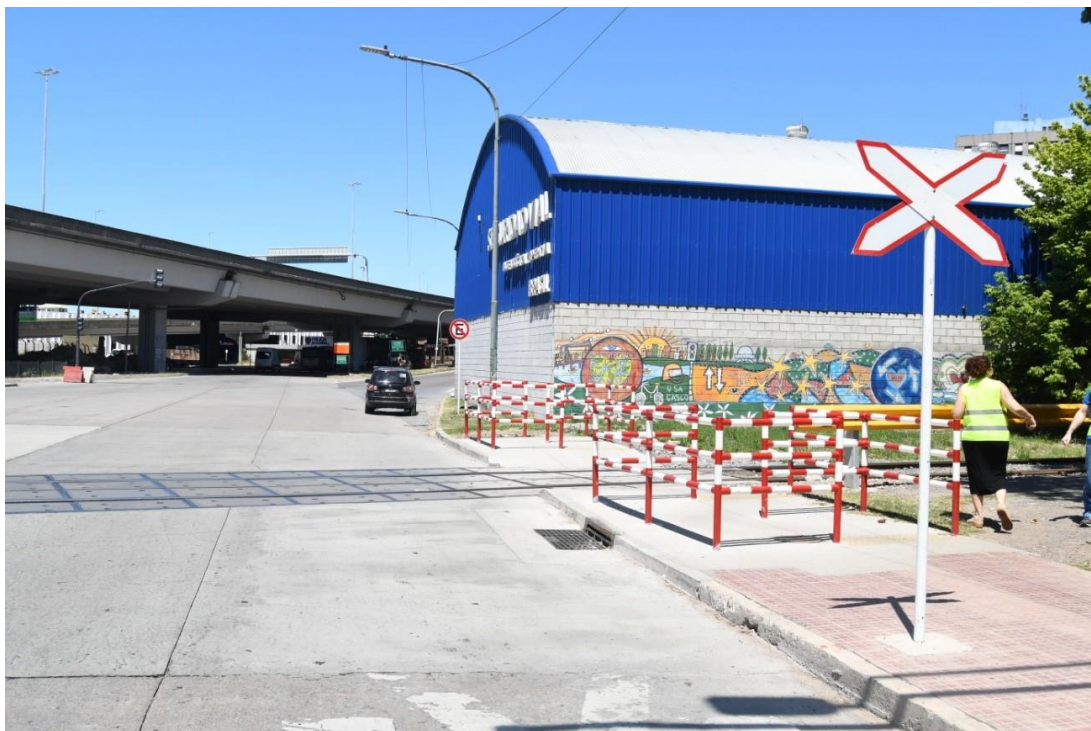
Figura 22. "Cruz de San Andrés" vertical sobre acera de Av. Brasil, en proximidad del PAN.

En el lugar del suceso se encontró la Cruz de San Andrés vertical ubicada a la vera de Av. Brasil, como puede apreciarse en la Figura 22.

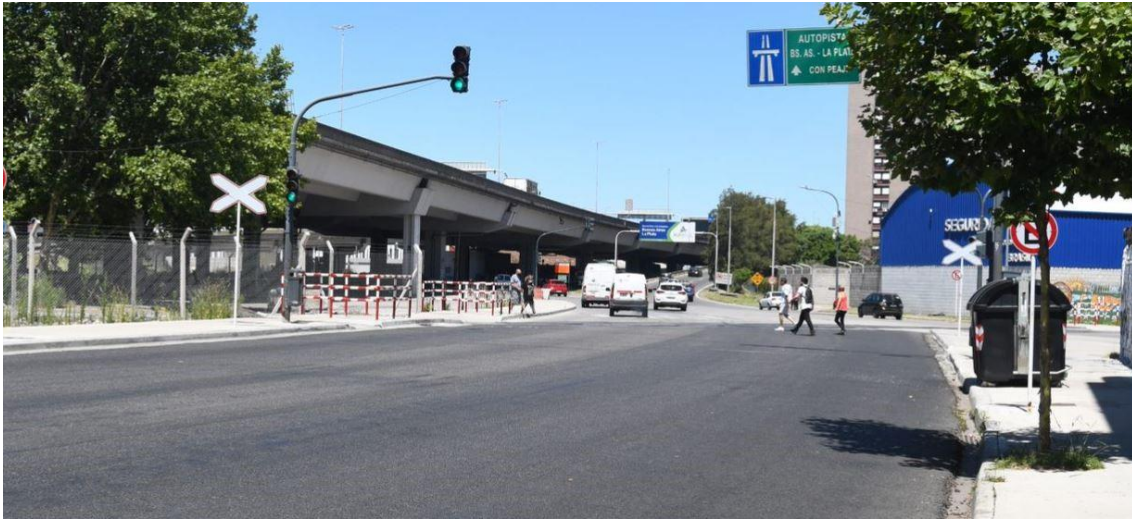
Figura 23. “Cruz de San Andrés” vertical sobre ambas aceras de Av. Huergo, en proximidad del PAN.

En la Av. Huergo, la investigación verificó su ubicación en ambas aceras linderas, como puede apreciarse en la Figura 23.

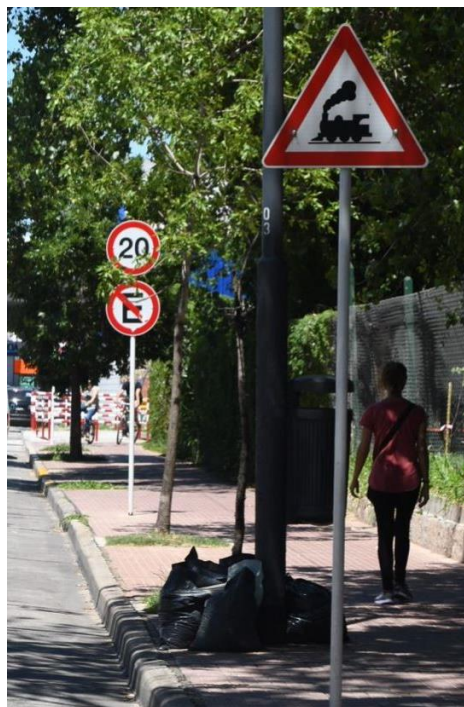
Figura 25. Aviso de cruce ferroviario vertical ubicado sobre acera de Av. Brasil, en proximidad del PAN.

En la visita al lugar del suceso se observó que la señal P.1 de Aviso de cruce ferroviario se encontraba ubicada a la vera de la Av. Brasil, como se observa en la Figura 25.

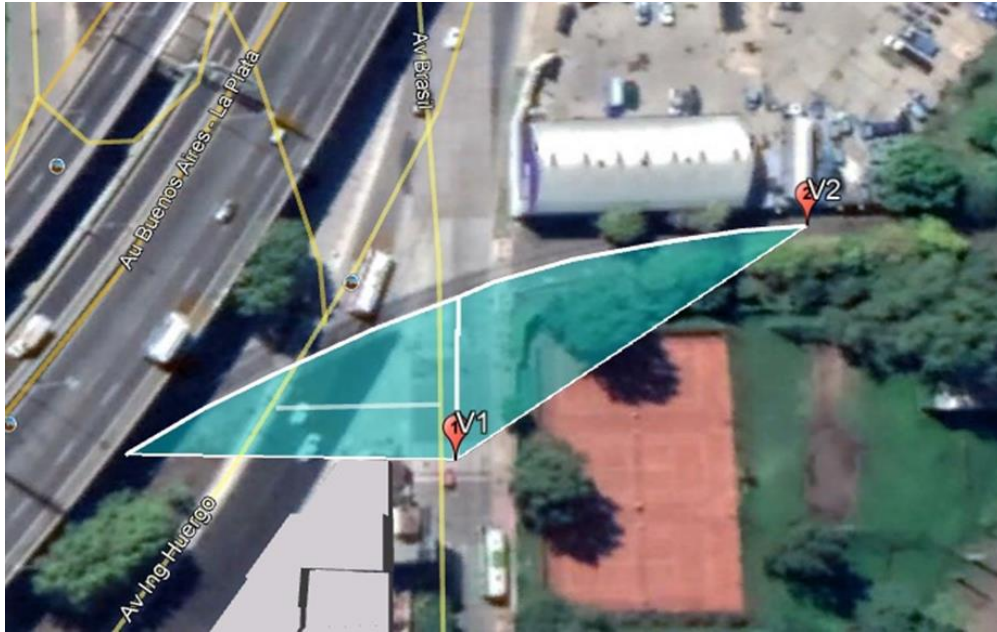
Figura 29. Imagen satelital con indicación del semirrombo de visibilidad del PAN de Av. Brasil 40.
Referencias: V1 sobre la Av. Brasil; V2 sobre el trazado ferroviario.

La investigación realizó una observación de campo, identificó el semirrombo de visibilidad del PAN y verificó su ajuste a la normativa. Del resultado del análisis se desprende que el ángulo de visibilidad que poseen los conductores de vehículos automotores que transitan por las avenidas Huergo y Brasil se encuentra obstaculizado por la vegetación presente en el sector, lo cual dificulta advertir la aproximación de la formación ferroviaria. Además, está obstruida la visibilidad desde el puesto de conducción de la locomotora, principalmente en el sentido del patio Kilómetro 5 hacia Empalme Norte, también a causa de la vegetación.

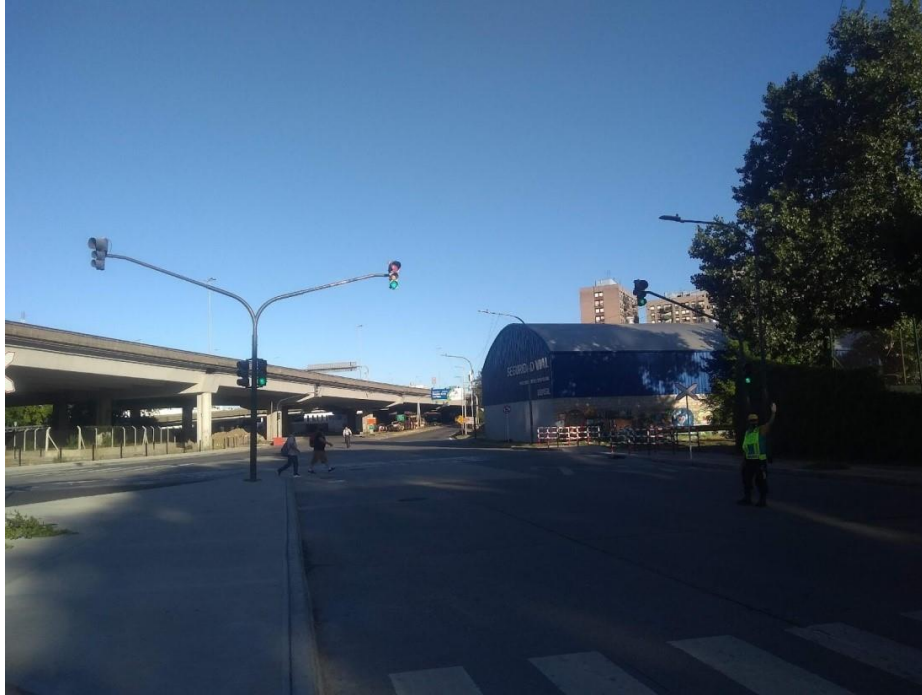
Figura 32. Agente en puesto de trabajo indica la detención del tránsito en Av. Brasil.

Sin embargo, a partir de información recabada en la investigación se constató que la visibilidad desde el puesto de desempeño del agente de tránsito es buena, incluso en horas nocturnas. Cabe aclarar que los agentes de tránsito se sitúan entre las vías del ferrocarril y la línea de detención de vehículos, como muestra la Figura 32 (a continuación).
