# Informe Preliminar de Seguridad Operacional

**Suceso:** Accidente automotor.

**Tipo de evento:** Despiste y choque contra barrera de contención metálica semirrígida (tipo flex-beam).

Informe Preliminar 3-210423-6

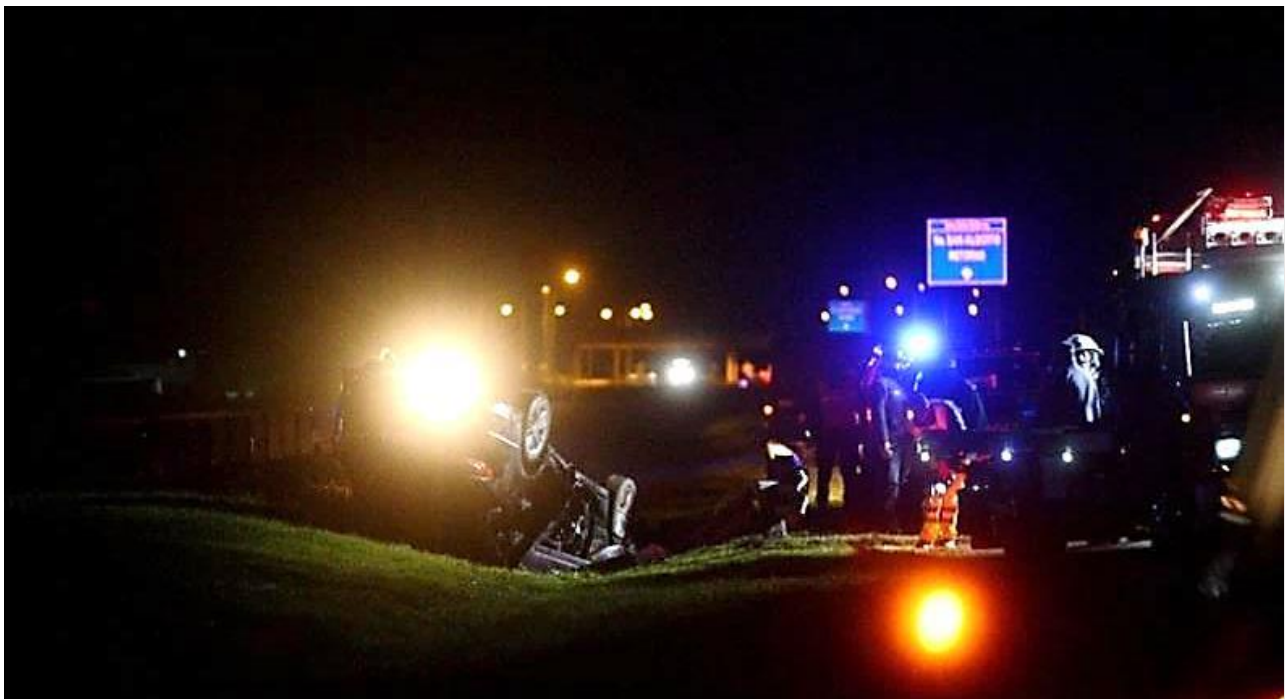
A raíz del choque, se produjo una desaceleración repentina del rodado, provocando el vuelco sobre su eje longitudinal (vuelco tonel), culminando su trayectoria posimpacto con el techo en contacto con el cantero central y con su frente de avance orientado hacia el cardinal noroeste.

Figura 1. Fotografía de la posición final del vehículo involucrado en el lugar del hecho tomada desde el cantero central sentido este-oeste. Fuente: diario Clarín<sup>1</sup>

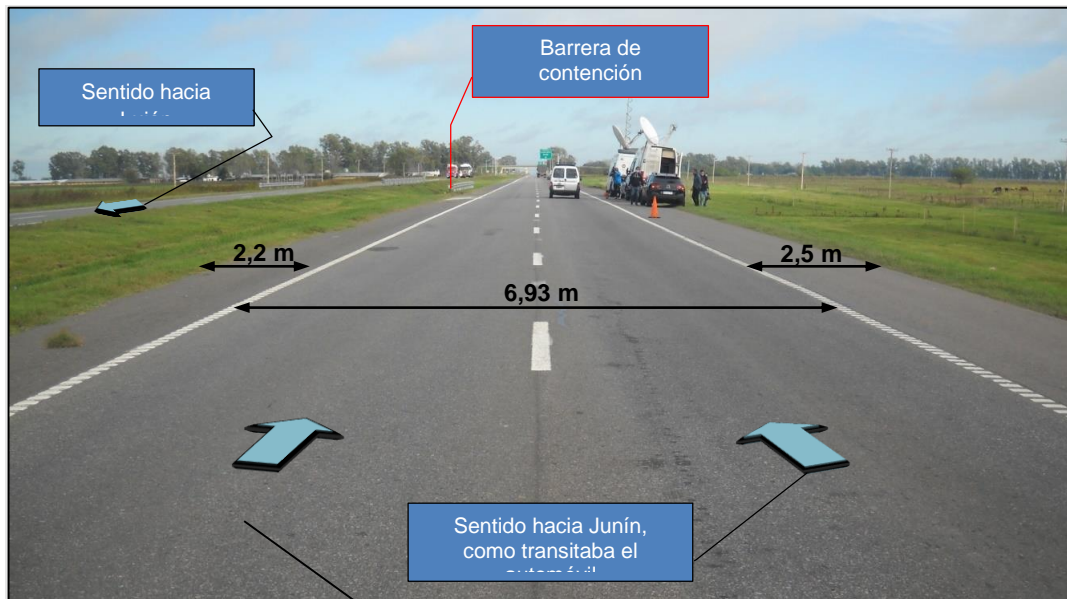
El accidente sucedió sobre la mano de circulación hacia Junín, la cual presentaba calzada asfaltada de 6,93 metros de ancho con dos carriles de circulación y banquetas asfaltadas a cada lado. Se observó que la superficie de rodamiento no presentaba baches, roturas, fisuras ni deformaciones transversales significativas. Se advirtieron deformaciones longitudinales (ahuellamiento) en ambos carriles de circulación. Dicha deformación era apenas perceptible a simple vista y con calzada seca.

Junto al carril derecho se observó una banquina asfaltada con un ancho variable en la zona de impacto entre 2,31 y 2,53 metros, una zona de préstamo de pasto con pendiente descendente y campos privados. Del lado opuesto y adyacente al carril izquierdo se halló una banquina asfaltada con un ancho variable en la zona de impacto entre 1,95 y 2,27 metros de ancho junto al cantero central. Este último conformaba una cuneta de 8,8 metros de ancho entre banquetas, con superficie de pasto.

Figura 4. Fotografía del lugar del suceso con medidas de referencia de ancho de calzada y ancho de banquetas y sentidos de circulación. Fuente: JST

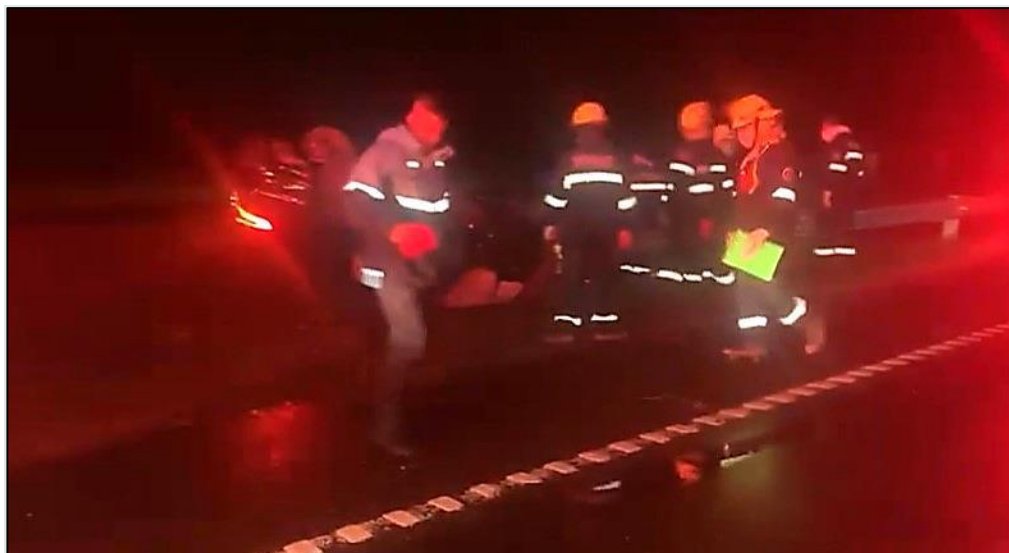
Figura 5. Fotograma del lugar del suceso capturado de video periodístico durante la atención posaccidente. Fuente: web Todo Noticias<sup>4</sup>

En la figura 5 se observa la intervención de bomberos sobre el vehículo, aún en su posición final, sobre el canchero central. Se advierte ausencia de precipitaciones, calzada mojada y escasa acumulación de agua sobre el carril izquierdo, junto al límite con la banquina.

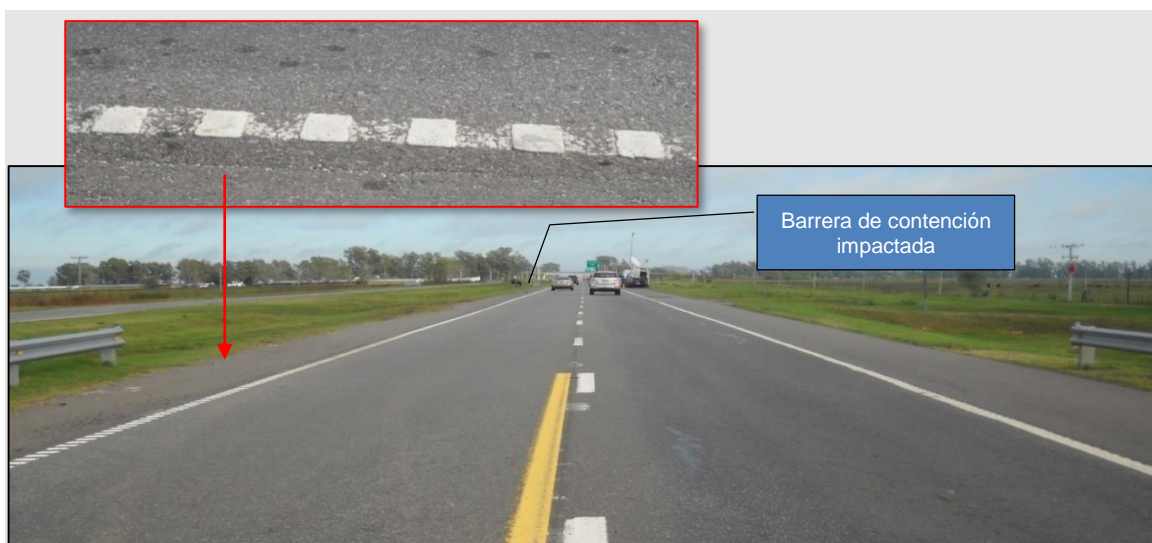
La demarcación horizontal entre carriles de circulación constaba de línea blanca discontinua a partir de los 190 metros previos al lugar del impacto. Con anterioridad a ello, en el centro de la calzada se observaba la línea blanca discontinua junto al carril derecho (o lento) y la línea amarilla continua junto al carril izquierdo (o rápido). Se interpreta que esta última demarcación correspondía a la antigua traza de la ruta que presentaba calzada única con doble sentido de circulación, y sobre la que actualmente se desarrolla el sentido de circulación hacia Junín.

Figura 6. Fotografías varias de la calzada en el sentido de circulación hacia Junín. Fuente: JST

En la imagen inferior se muestra la demarcación horizontal de la vía, observándose que la línea amarilla en el centro de la calzada finaliza 190 metros antes del lugar del impacto, y continúa como línea blanca discontinua, demarcando la separación entre ambos carriles. En la imagen superior se muestra un detalle de la línea perfilada de borde de calzada.

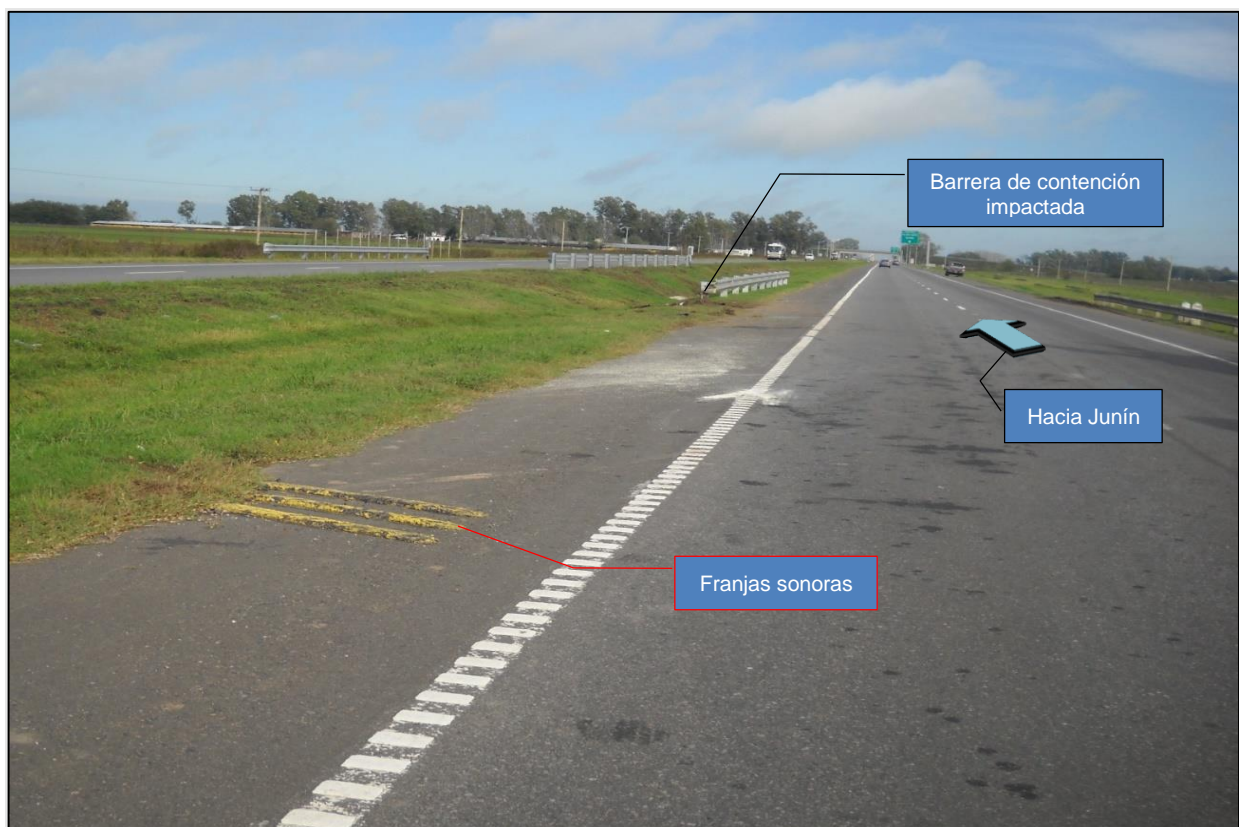
Sobre la banquina contigua al cantero central, las franjas sonoras más próximas al lugar del hecho se situaban a 27,52 metros y 127,26 metros antes del lugar del impacto, instaladas junto al límite con el cantero central, y presentaban pintura amarilla desgastada.

Figura 7. Fotografía del lugar del suceso en el sentido de circulación hacia Junín. Se indican las franjas sonoras situadas sobre la banquina adyacente al cantero central. Fuente: JST

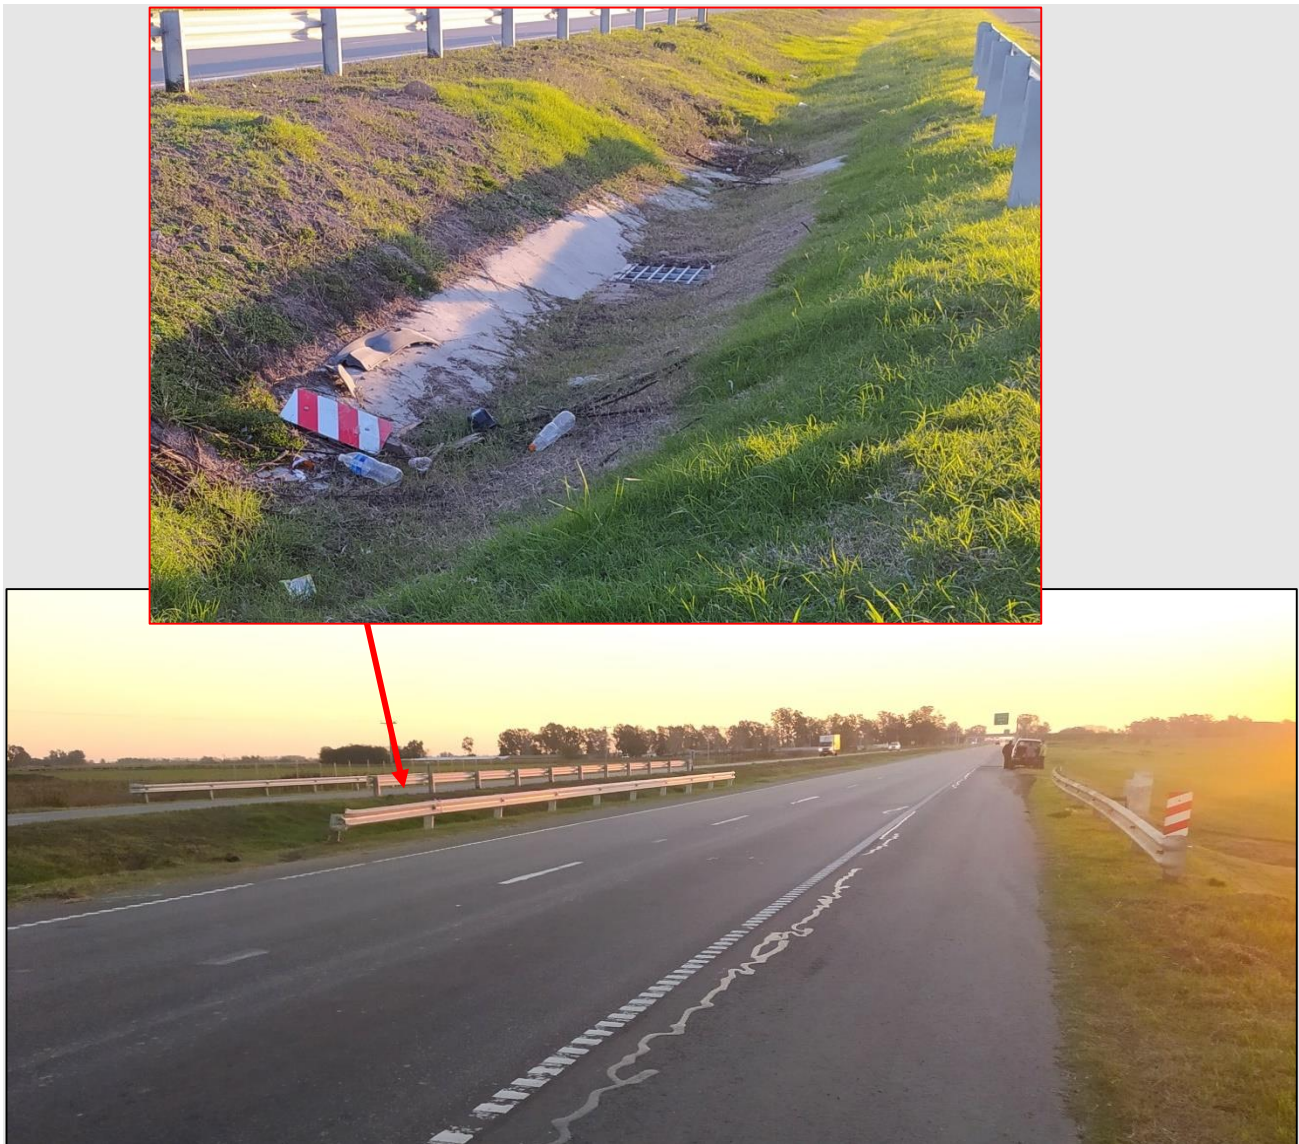
En la zona del impacto se encontraron barreras de contención lateral semirrígidas tipo *flex beam*, señalizadas con paneles de prevención reflectivos (el panel de prevención situado en la zona del impacto, se encontró dañado durante el relevamiento. El poste de madera se halló junto a la zona del choque y el panel reflectivo, en la alcantarilla, ver figura 10), debido a la presencia de una alcantarilla. Las barreras estaban provistas de arandelas tipo “L” con cubierta reflectiva.

Figura 10. Fotografía de paneles de prevención delante de las barreras de contención lateral. Fuente: JST

En la fotografía inferior se observa el panel a la derecha de la imagen, junto a la defensa que no fue impactada. En la fotografía superior, se muestra el panel dañado por el impacto, el cual fue proyectado hacia la alcantarilla.

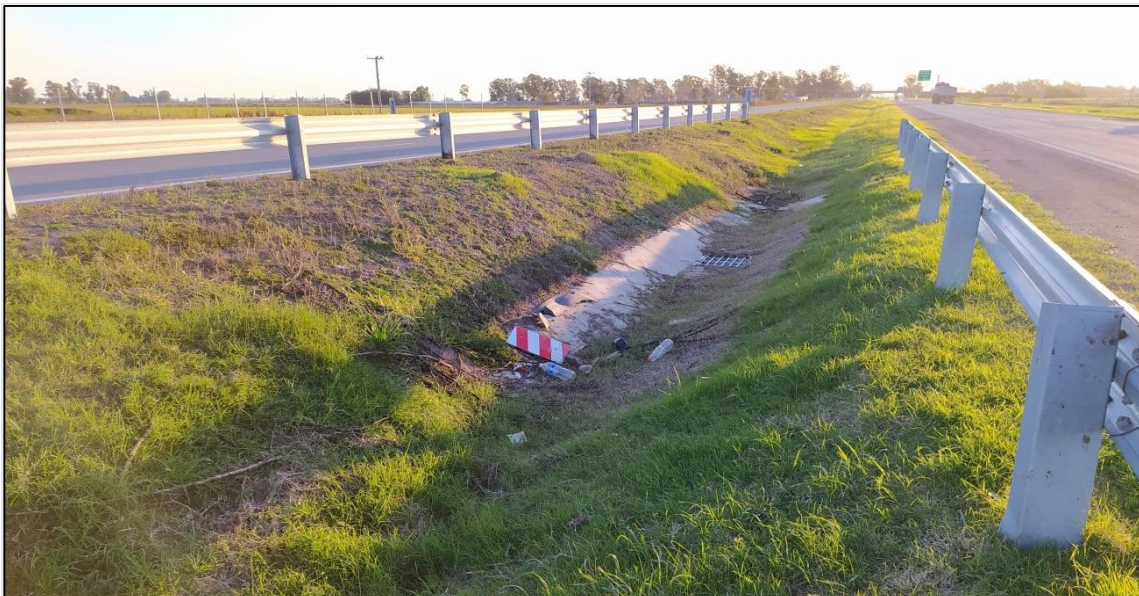
Se observó una alcantarilla ubicada aproximadamente a 29,91 metros hacia el oeste desde la zona de impacto.

Figura 12. Alcantarilla en cantero central. Fuente: JST

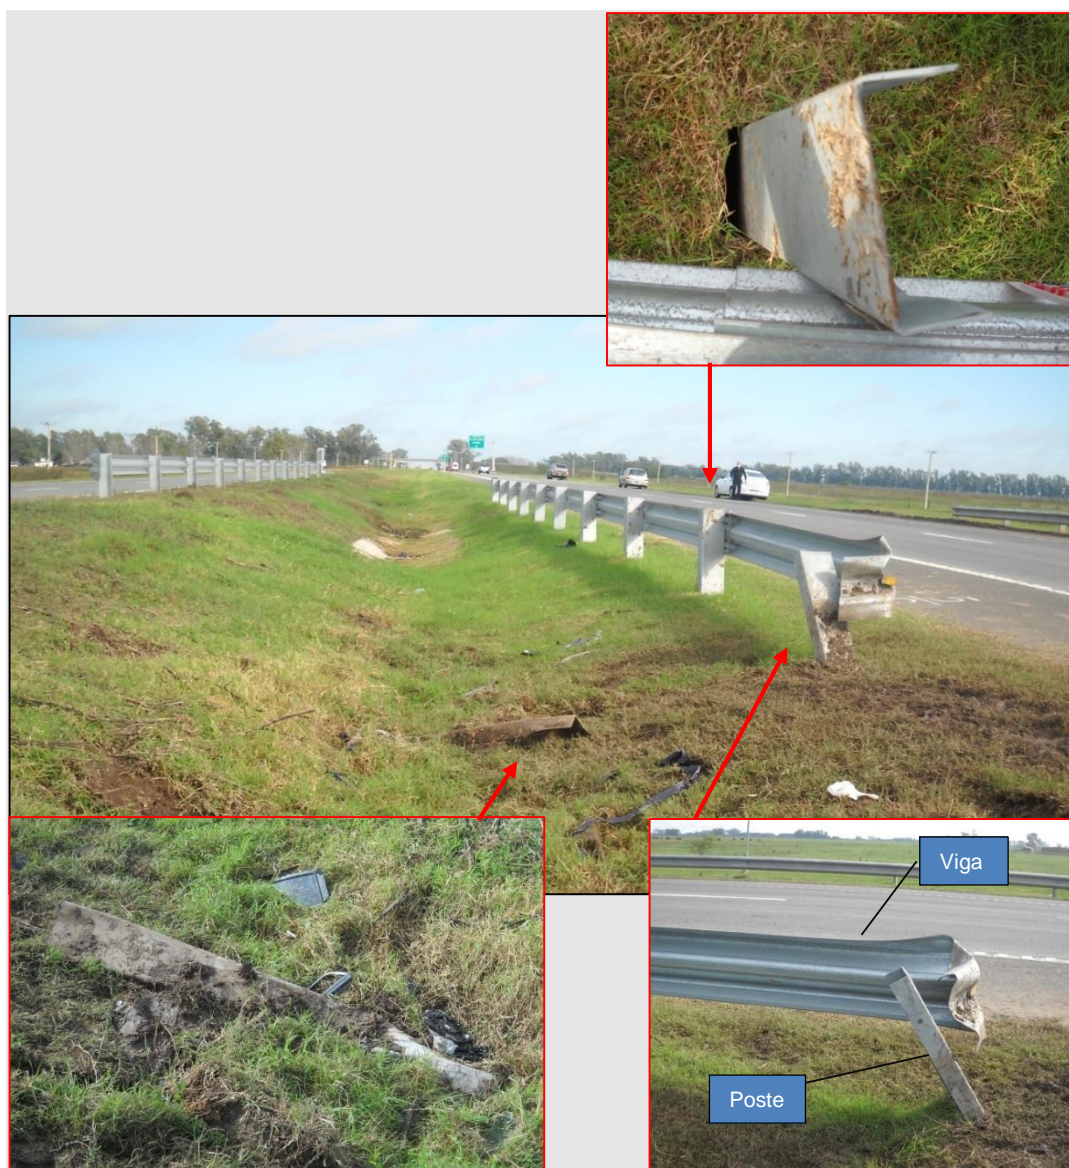
En la zona de la alcantarilla, se hallaban barreras de contención tipo *flex beam* junto a cada extremo lateral de ambos sentidos de circulación. Este sistema de contención se encuentra compuesto por una viga metálica de doble onda, colocada en forma horizontal, y postes metálicos fijados al suelo verticalmente para sostener la viga<sup>7</sup>. La barrera de contención impactada corresponde a la situada sobre el canchero central, a la izquierda del carril rápido de la mano de circulación hacia Junín. Dicha barrera se encontraba dañada e incompleta en su extremo cardinal este al momento del relevamiento, con desprendimiento de una viga y un poste, y desplazamiento de dos postes empotrados a terreno. La longitud relevada es de 35,01 metros, sin el extremo desprendido. Su estado de conservación aparente es bueno, sin signos de fisuras, oxidación, ni otros signos de deterioro previos al accidente.

Figura 13. Fotografías de la zona de impacto y detalles de la barrera de contención impactada y daños directos e indirectos en postes. Fuente: JST

Las barreras de contención lateral referidas en la zona del suceso, no presentaban tratamiento de extremo de barrera y sus terminales son del tipo denominado “cola de pez”, sin abatimiento (enterramiento) de extremos ni amortiguadores de impacto.

En el lugar del suceso, se observó que dicha barrera se encontraba dañada e incompleta en su extremo cardinal este al momento del relevamiento, con desprendimiento de una viga y un poste, y desplazamiento de dos postes empotrados a terreno (ver Figura 13). Su estado de conservación

aparente era bueno, sin signos de fisuras, oxidación, ni otros signos de deterioro previos al accidente.

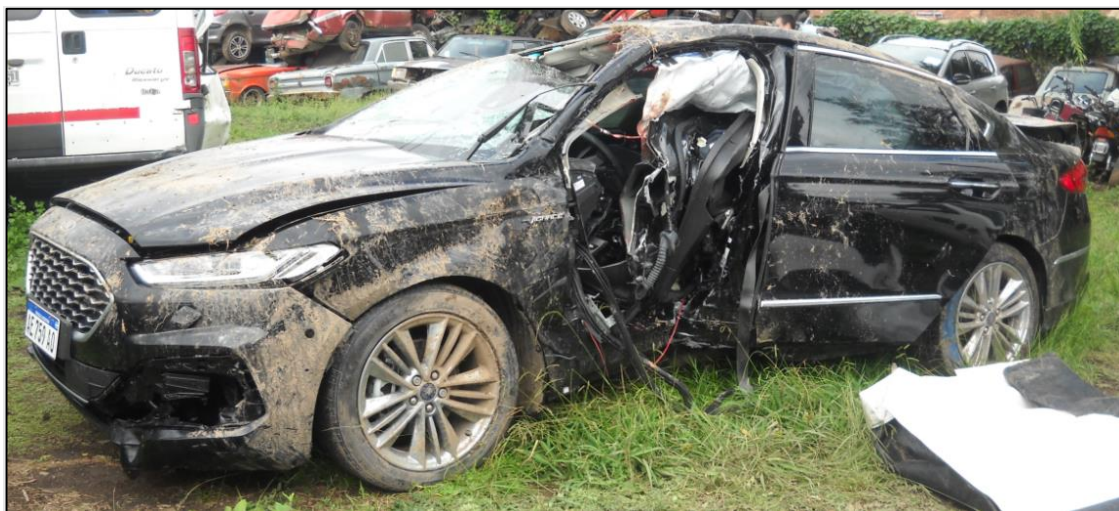
Sobre el lateral izquierdo se observaron daños producidos directa e indirectamente por el impacto contra el extremo de la barrera de contención, anteriormente mencionada.

Figura 15. Fotografía de lateral izquierdo del vehículo. Fuente:JST

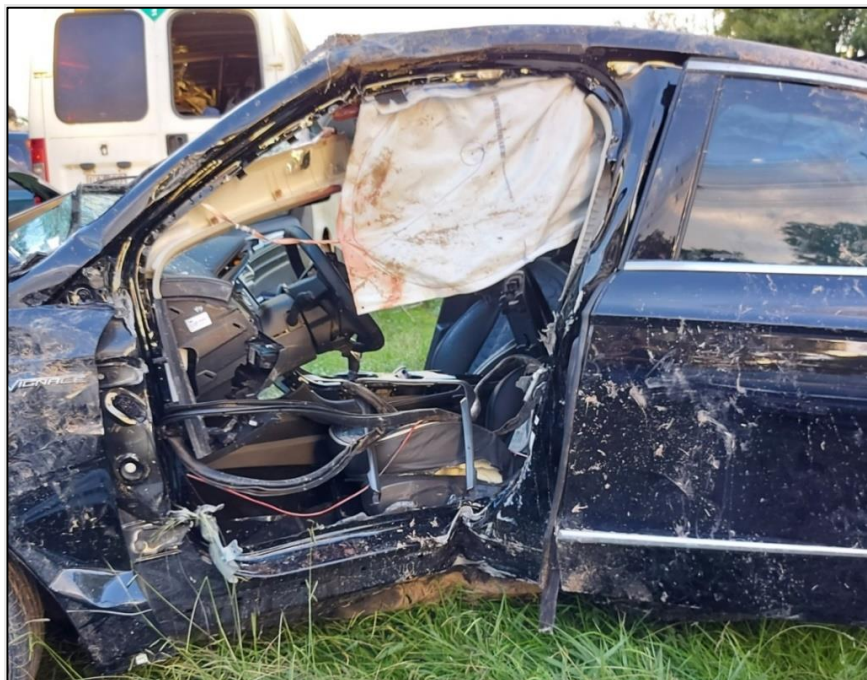
El sector de la puerta delantera izquierda presentaba deformaciones significativas producto del choque y penetración de la viga del sistema de contención, dentro del habitáculo del vehículo. En el sector mencionado, el larguero situado en la zona inferior del automóvil presenta deformaciones que evidencian el contacto con el poste correspondiente al extremo de la barrera de contención. Asimismo,

se observaron deformaciones indirectas y daños directos de menor magnitud en los restantes sectores del lateral izquierdo del rodado.

Figura 16. Fotografía de vista parcial del lateral izquierdo del vehículo, detalle sobre la zona de impacto. Fuente: JST

El habitáculo se hallaba afectado por daños significativos debido a la intrusión de la viga correspondiente al extremo de la barrera de contención y la puerta delantera izquierda, deformada y desplazada producto del choque.

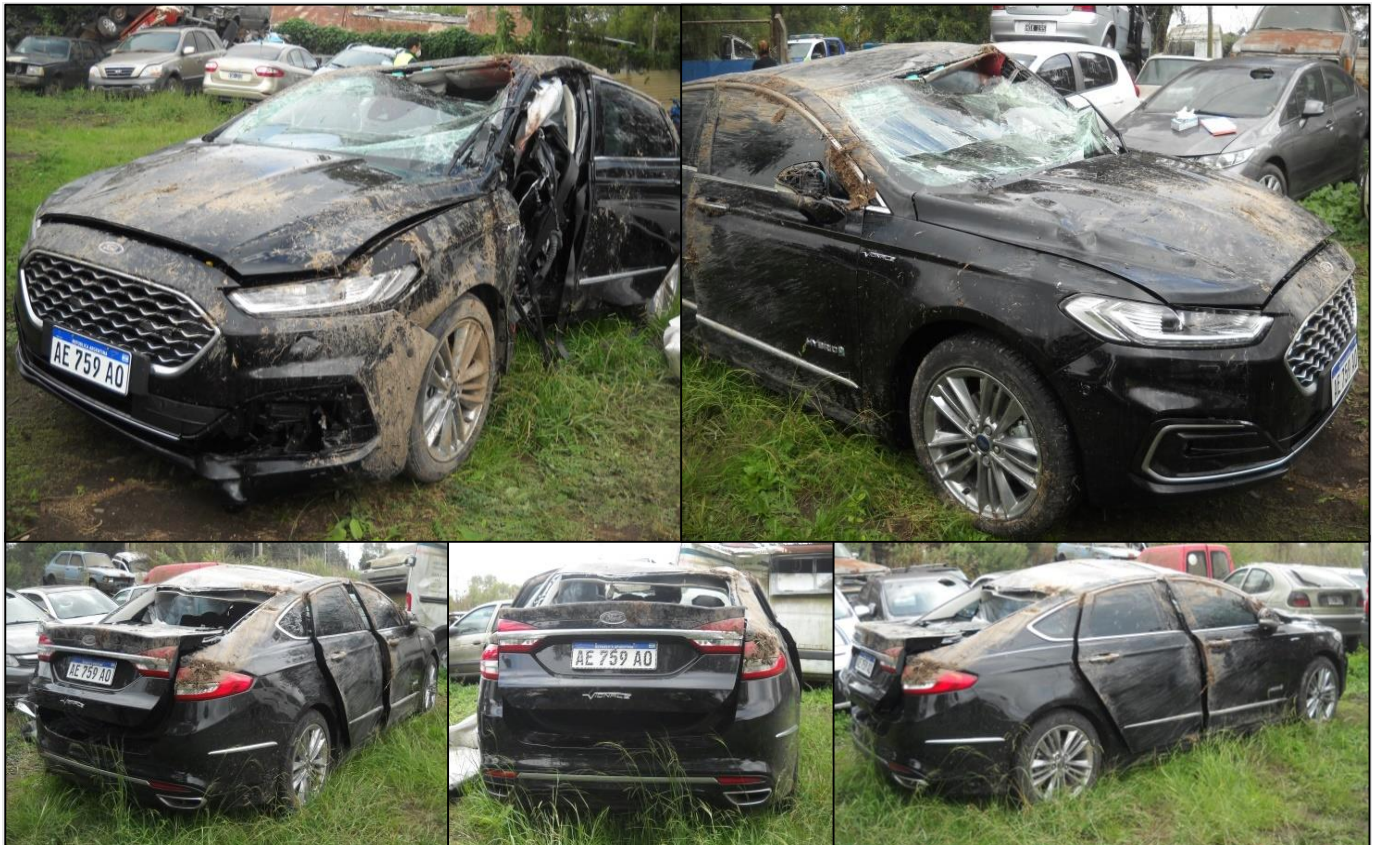
Los sectores frontal, lateral derecho y techo presentaban daños y rastros generados tanto por el desplazamiento posimpacto con vuelco en tonel del vehículo, como también producto de las posteriores tareas de remoción del automóvil para su traslado. El sector posterior del automóvil no presentaba daños ni otros indicios de interés.

Figura 17. Conjunto de fotografías de diferentes vistas del vehículo. Fuente: JST

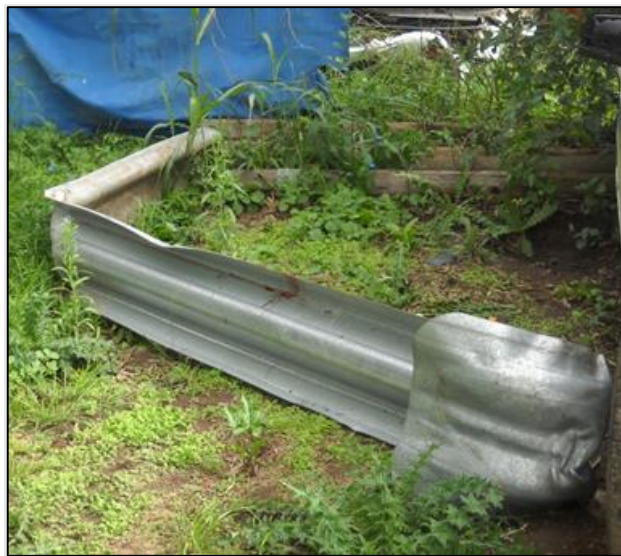
Se inspeccionó la viga correspondiente al extremo impactado de la barrera de contención (resguardada por las autoridades en la misma locación que se encuentra el vehículo) y se observaron deformaciones directas en el extremo terminal de la barrera producto del contacto con el vehículo y deformaciones indirectas a lo largo de la viga, producto de las fuerzas actuantes durante el impacto y el vuelco del automóvil.

Figura 18. Fotografía de viga deformada, correspondiente al extremo terminal de la barrera de contención impactada.  
Fuente: JST
