## INFORME DE SEGURIDAD OPERACIONAL DE SUCESO AUTOMOTOR

Expediente: EX-2021-36141147-APN-JST#MTR

Título: 21. ISO. Particular. Despiste y choque. San Andrés de Giles. Buenos Aires

Lugar: Ruta Nacional 7, kilómetro 112,2

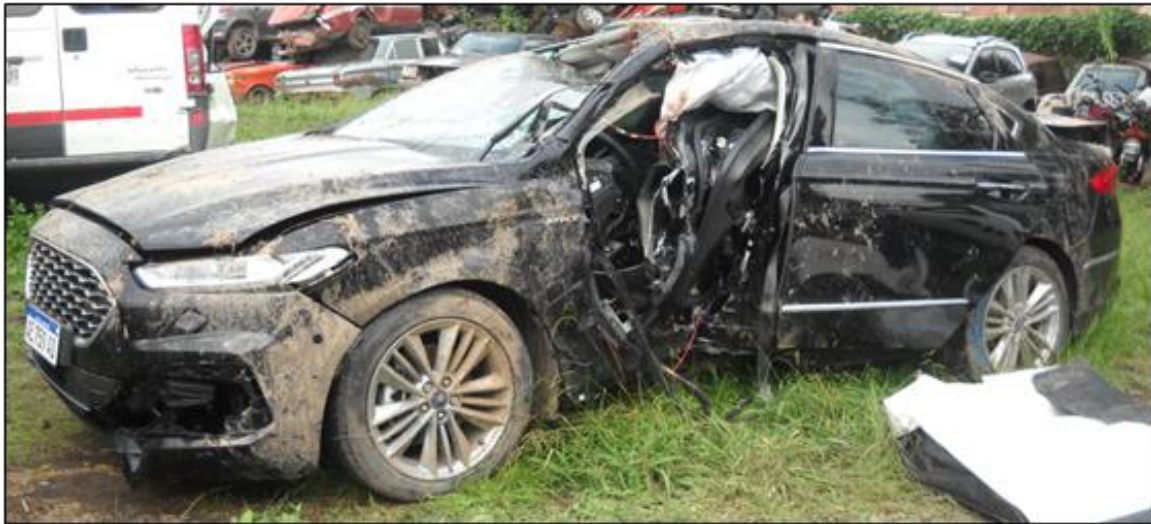
Figura 2. Fotografía del lateral izquierdo del vehículo

Como se observa en la Figura 2, sobre el lateral izquierdo pueden identificarse las afectaciones en este sector, generadas por el impacto de la unidad contra el extremo de la barrera de contención lateral.

Nota: daños de mayor incidencia en el sector medio, más precisamente en la puerta del conductor.

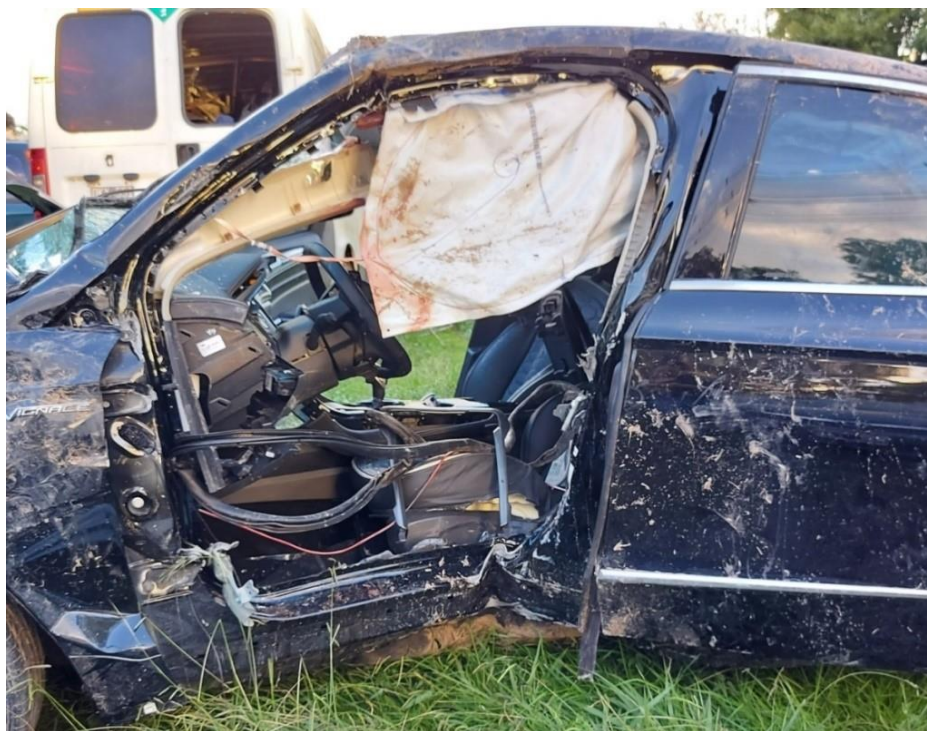
Figura 3. Fotografía de vista parcial del lateral izquierdo del vehículo

Con mayor detalle, la Figura 3 permite observar que el sector de la puerta delantera izquierda presentaba daños significativos producto del choque y la penetración de la viga del sistema de contención dentro del habitáculo. En el área mencionada, el zócalo de la puerta del automóvil muestra deformaciones que evidencian el contacto con el poste correspondiente al extremo de la barrera de contención y la puerta delantera izquierda desplazada hacia el interior por el contacto directo con la terminal de la barrera cola de pez.

Nota: se detallan los daños de las bisagras, el zócalo de la puerta, el asiento y el tablero. Fuente: JST, 2021

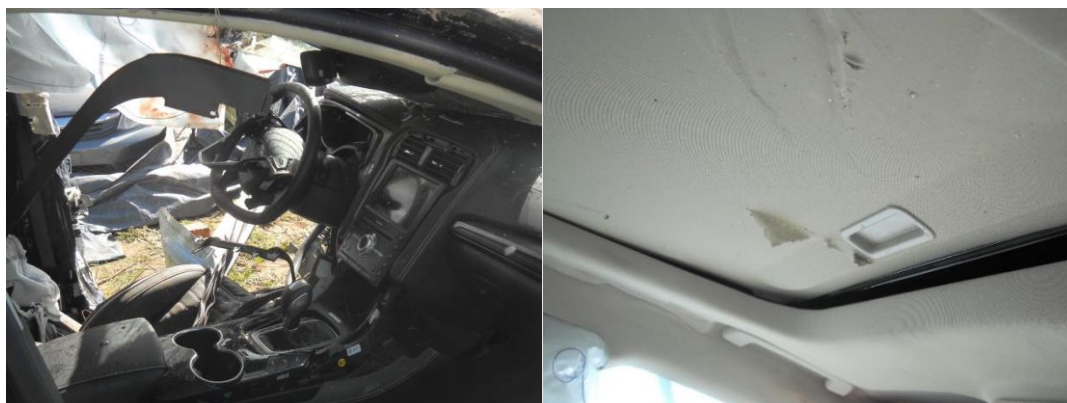
Figura 4. Daños al interior del vehículo

Como se muestra en las imágenes de la Figura 4 en el interior del habitáculo pudo registrarse la deformación de las butacas del conductor y del acompañante, la deformación y rotura del volante, la rotura del sector izquierdo de la plancha de abordaje y abrasiones en el techo del vehículo.

Nota: Desplazamientos del asiento, el tablero y marcas de rozamiento en el techo. Fuente: JST, 2021

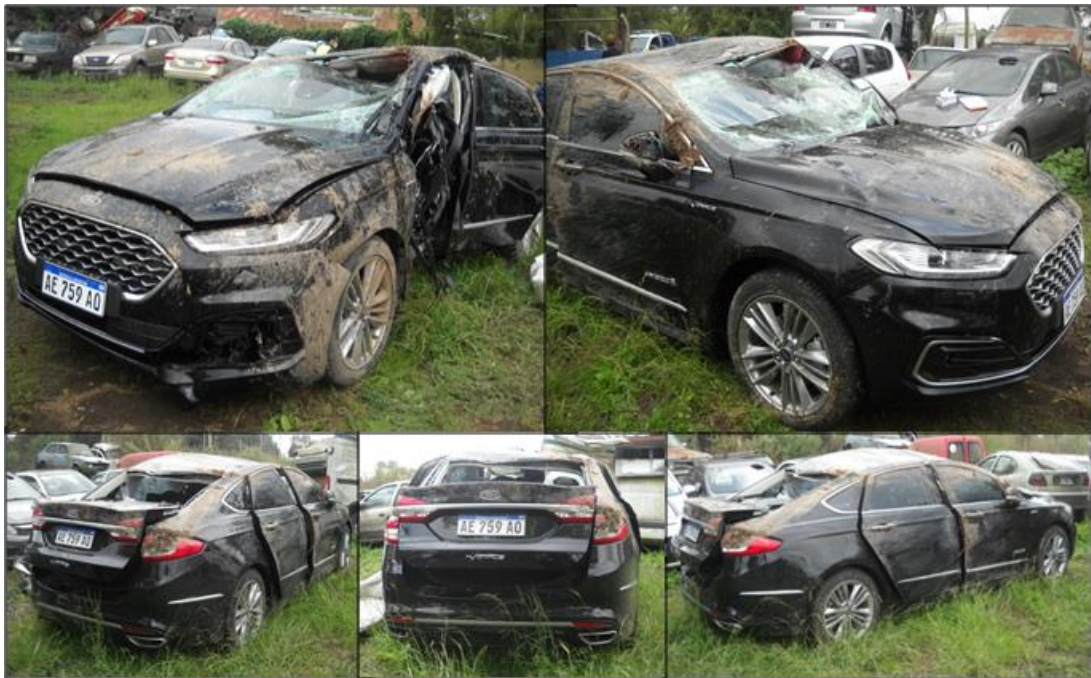
Figura 5. Conjunto de fotografías de diferentes vistas del vehículo

Como muestran las fotografías que componen la Figura 5, los sectores frontales, lateral derecho y techo presentaban daños y rastros generados tanto por el desplazamiento posimpacto con vuelco en tonel del vehículo, como también producto de las posteriores tareas de remoción del automóvil para su traslado. En el sector posterior de la unidad no se relevaron daños ni otros indicios de interés para la investigación.

Nota: fotografías de vehículo con vistas frontal, lateral izquierdo, lateral derecho y posterior. Fuente: JST, 2021

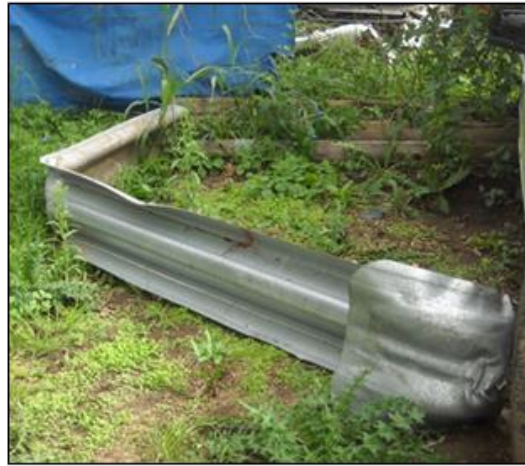
Figura 6. Extremo terminal de la barrera de contención impactada

Se inspeccionó la viga correspondiente al extremo de la barrera de contención impactado por el Ford Mondeo (resguardada en el depósito judicial en el que se alojó la unidad) y se observaron deformaciones directas en el terminal de la barrera por el contacto con el vehículo y a lo largo de la viga, producto de las fuerzas actuantes durante el impacto y el vuelco del automóvil (Figura 6).

Nota: viga deformada por el impacto. Fuente: JST, 2021

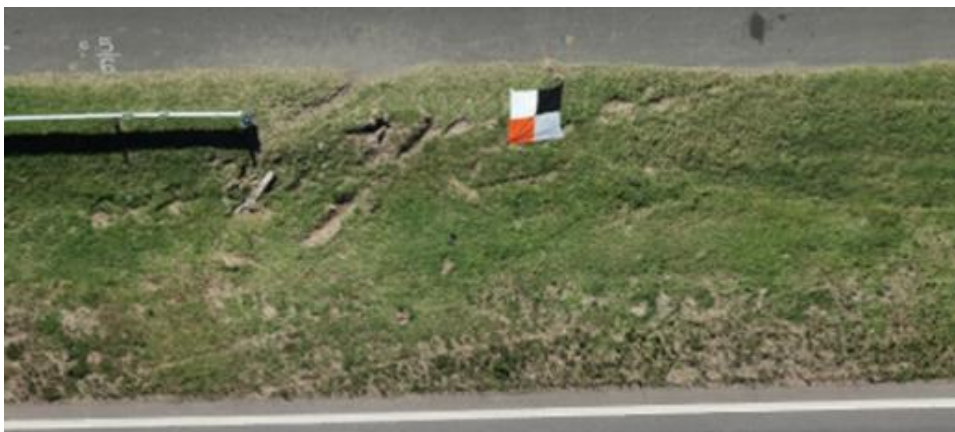
Figura 7. Marcas posteriores de remoción vista desde planta

Como muestra la Figura 7, el lugar del suceso se vio alterado por dos aspectos: 1) las maniobras de extracción del cuerpo y remoción del vehículo, y 2) las condiciones climáticas adversas que dejaron un terreno mojado. En conjunto, ambos aspectos limitaron la posibilidad de relevar datos capaces de arrojar luz sobre la participación de factores desencadenantes vinculados con el ambiente.

Nota: vista superior tomada por drones en el lugar del suceso luego de la remoción del vehículo.

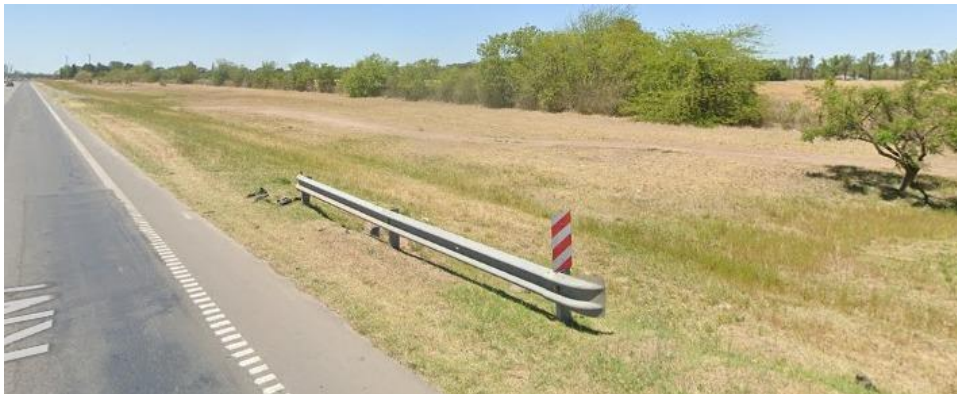
Figura 9. Barrera de contención lateral con terminal de cola de pez

El extremo de la barrera longitudinal impactada por el vehículo estaba dispuesta a 3,60 metros del borde de la calzada como sistema de contención ante el sumidero de reja no transitable ubicado en el cantero central en la progresiva 112,2. Dicha barrera era semirrígida, con 11 postes y viga doble onda, ambos componentes de metal. No poseía ningún grado de abocinamiento en sus alas terminales, estas se encontraban paralelas al eje de la vía y el tratamiento de la terminal era del tipo “cola de pez” (ver figura 9).

Nota: barrera de contención lateral con terminal cola de pez instalada en la RN7. Fuente: Google Street View.

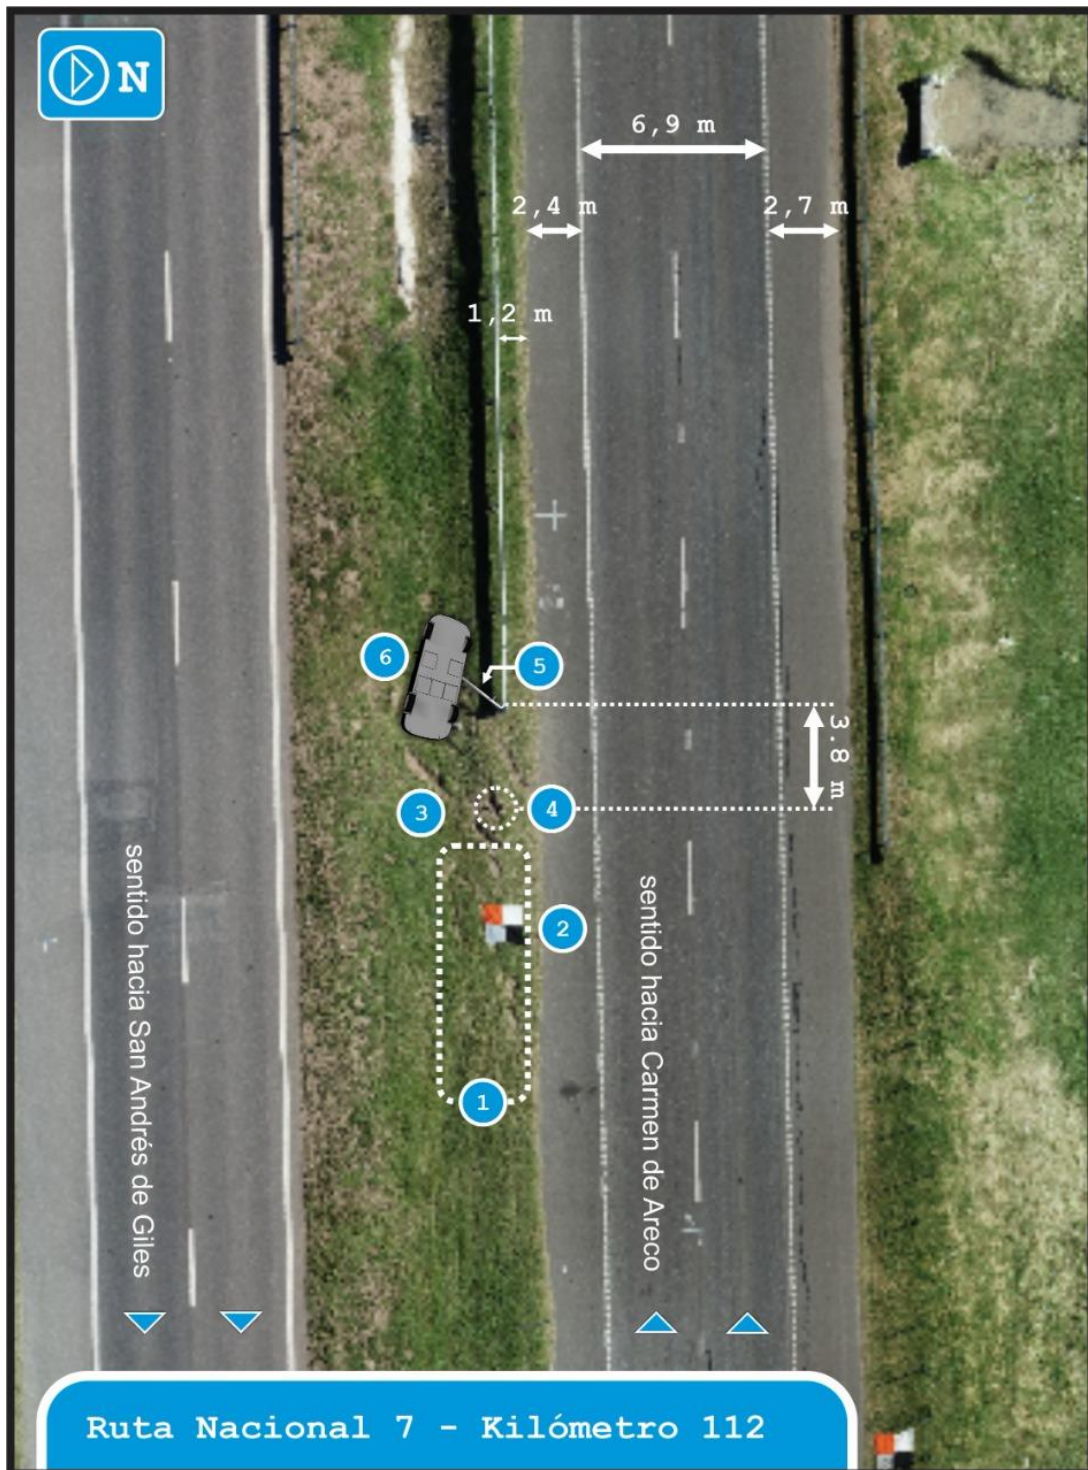
Figura 11. Croquis del lugar del accidente: (1) Área del cantero central donde se ubican marcas (acorde el expediente judicial), que podrían ser de preimpacto, así como también marcas de remoción y de asistencia posaccidente; (2) Bandera a cuadros utilizada como referencia para el relevamiento de drones; (3) Marcas de remoción y de asistencia posaccidente sobre el terreno; (4) Posición del

primer poste de la barrera de contención antes del impacto; (5) Barrera de contención flexionada; (6) Posición final del vehículo. Fuente: JST, 2021

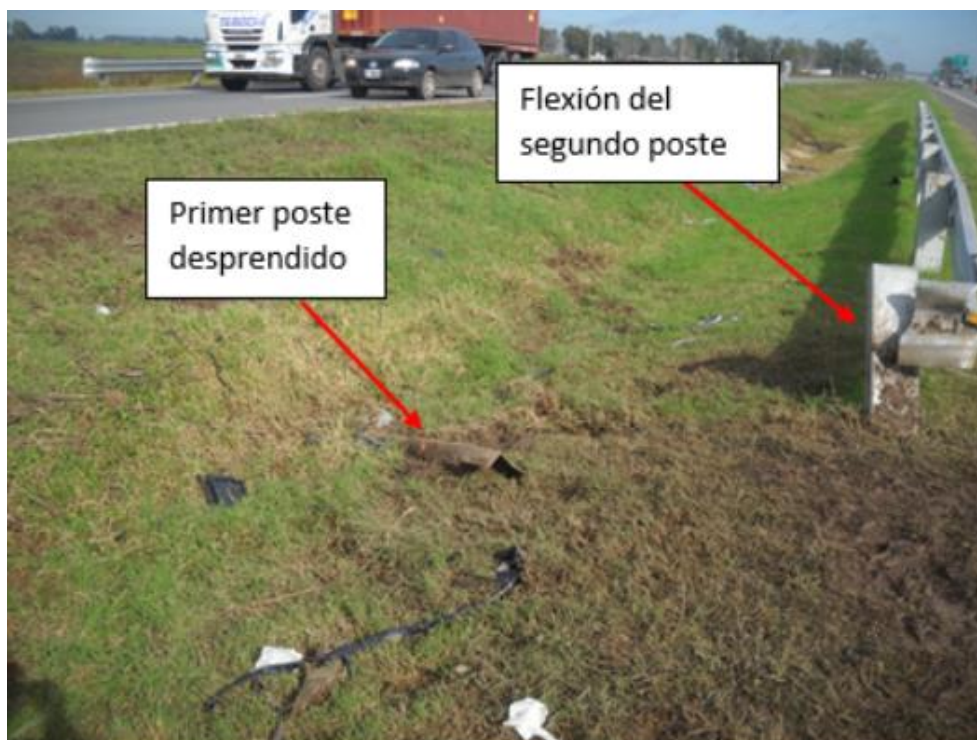
- a) Deformación de la terminación metálica denominada “cola de pez”.
- b) Desprendimiento del primer poste vertical, encargado de sostener la barrera metálica.
- c) Rastros hemáticos en la viga de la barrera.
- d) Pliegue de la barrera en la mitad de la distancia que existe entre el primer y segundo poste vertical.
- e) Torsión de la viga, en la zona próxima al segundo poste.
- f) Deformación por flexión del segundo poste vertical, con sentido hacia el cantero central y hacia el mismo sentido de avance de la vía.
- g) Flexión de postes sucesivos en el sentido de avance.

Figura 12. Rastros de la barrera en el lugar del hecho. Fuente: JST, 2021

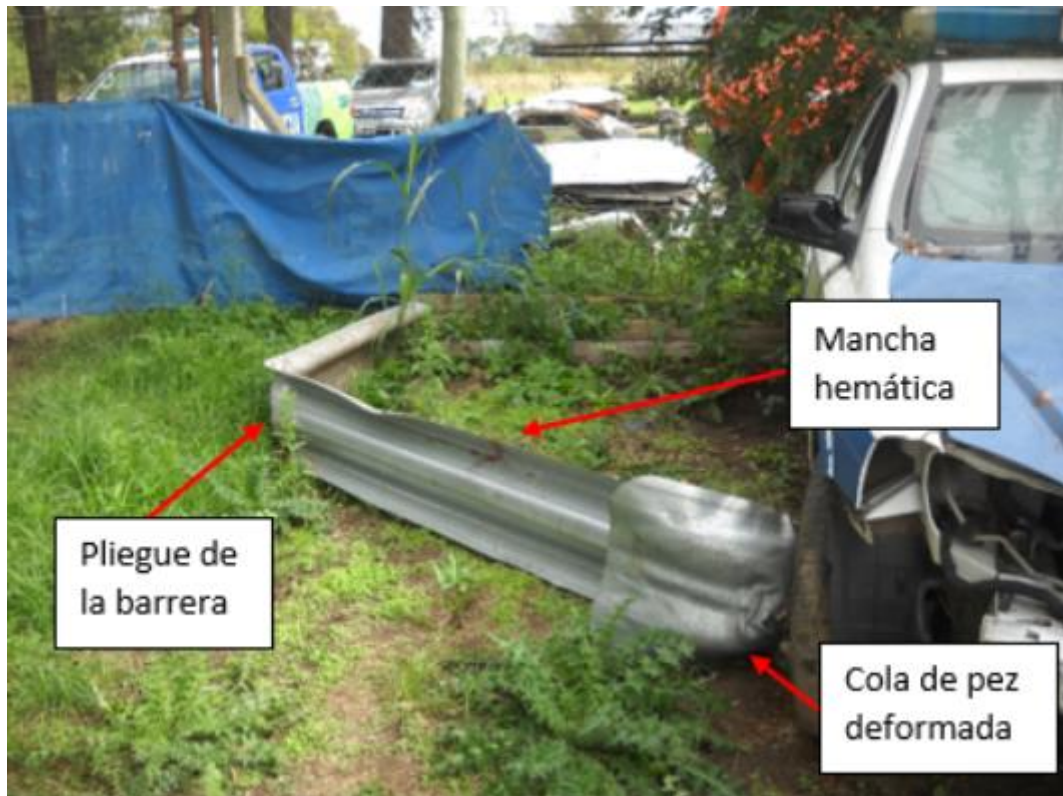
Figura 13. Tramo de la barrera desprendido. Fuente: JST, 2021

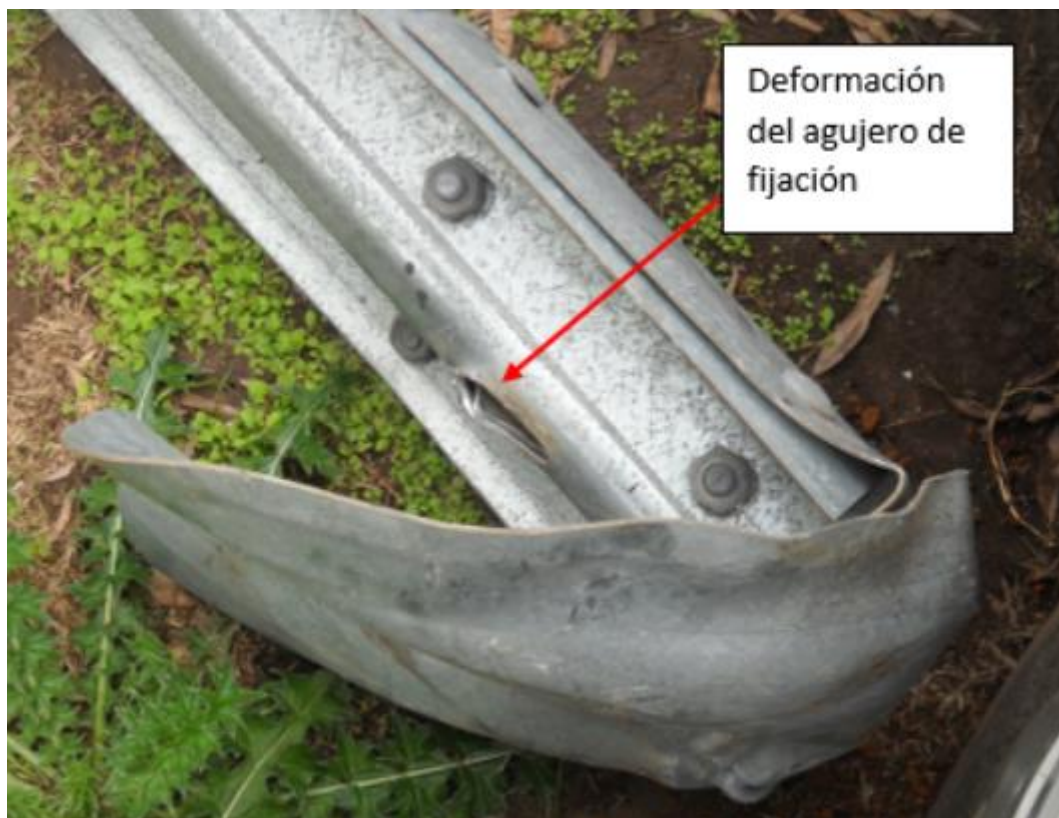
Figura 14. Deformación en el agujero de fijación de la viga con el primer poste. Fuente: JST, 2021

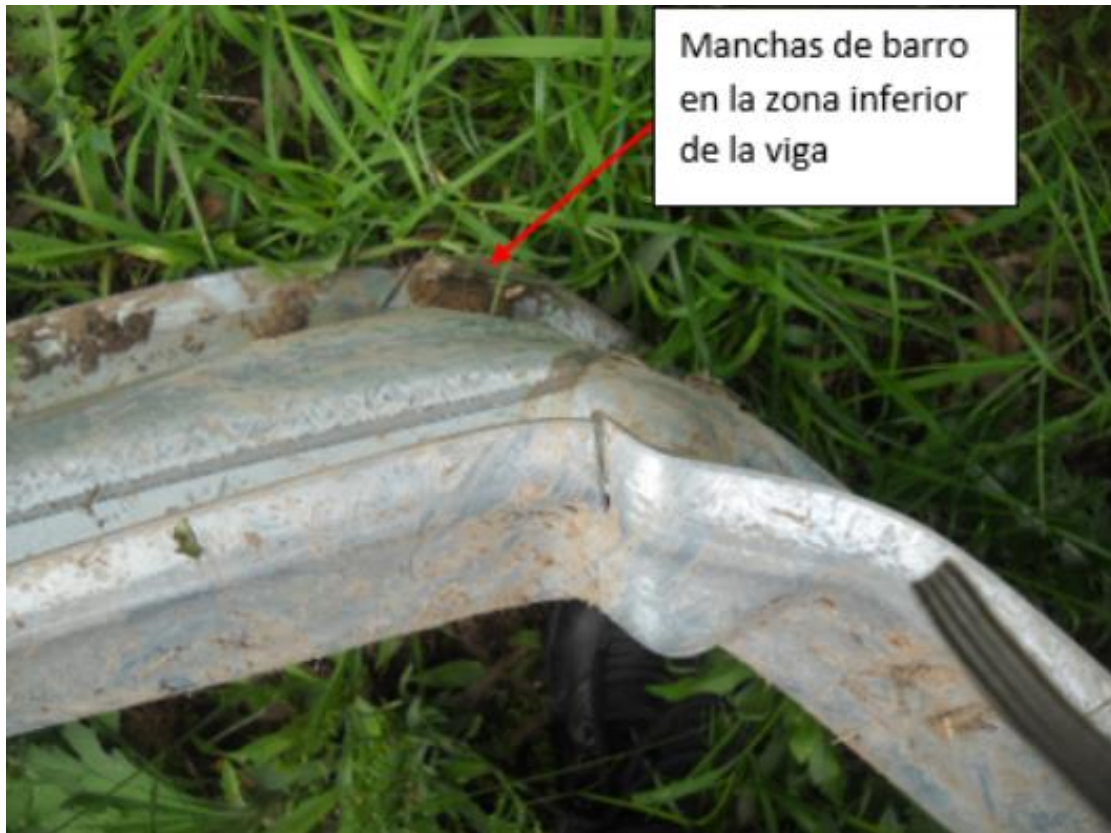
Figura 15. Zona del pliegue de la barrera. Fuente: JST, 2021

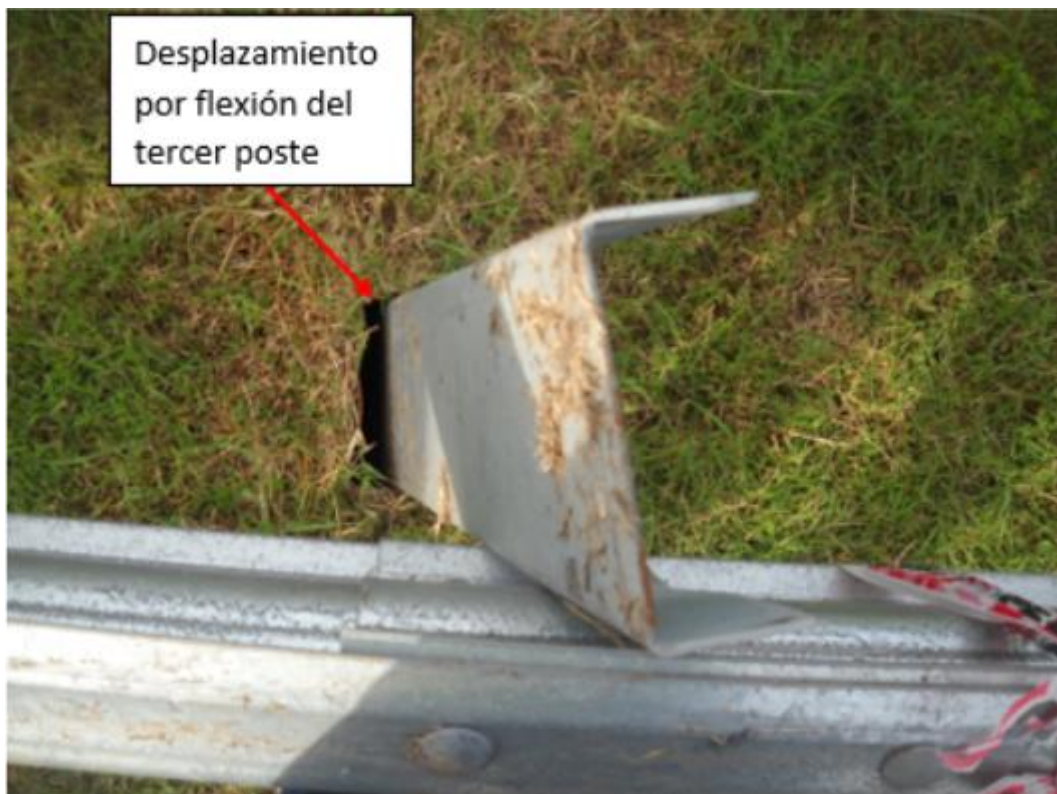
Figura 17. Daño en el tercer poste. Fuente: JST, 2021

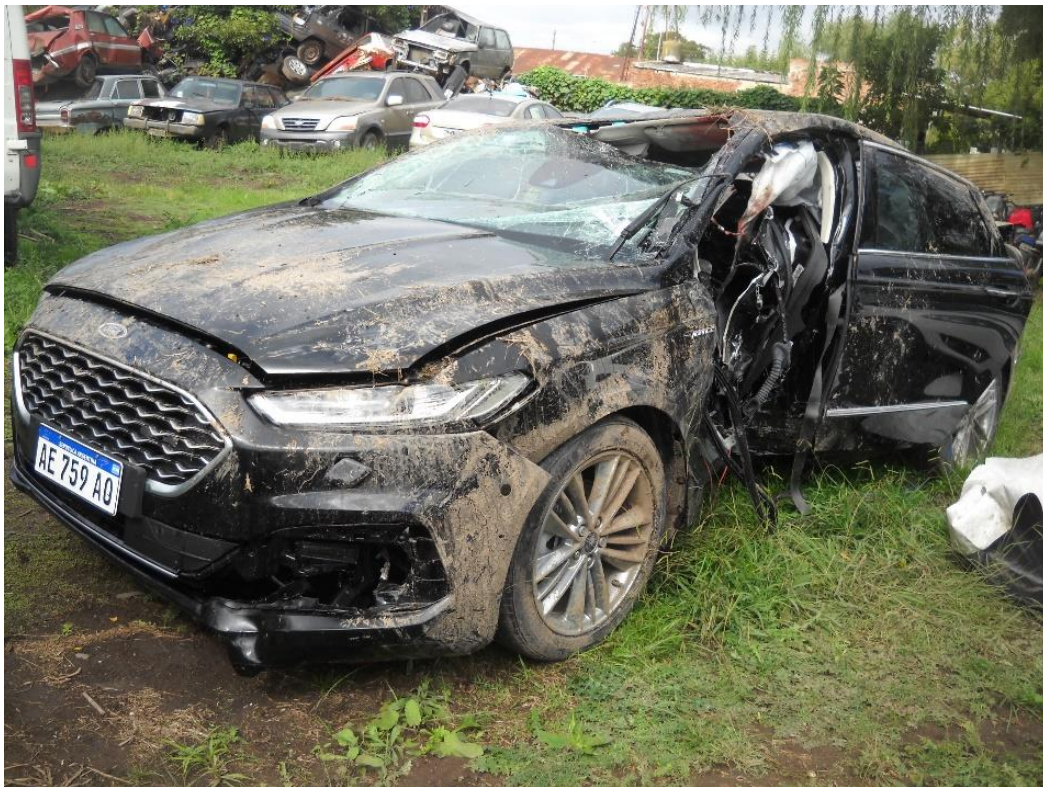
- a) Deformación lateral izquierda en la zona de la puerta del conductor, la cual incluye una deformación pronunciada por pliegue del zócalo hacia el interior y un curvado leve del vehículo en el mismo sentido.
- b) Desprendimiento de la puerta del conductor por rotura de las bisagras y deformación generalizada por desplazamiento de una zona cercana al centro de la puerta hacia el interior (dicha zona tiene marcas de roce).
- c) Deformación generalizada de la parte superior del vehículo, la cual incluye la rotura del parabrisas delantero y la luneta.
- d) Rotura del volante y parte del tablero.
- e) Daños en el asiento del conductor.
- f) Marcas de roce en el techo del vehículo (observado desde el interior) en la zona cercana al espacio entre los respaldos de los asientos delanteros.

Figura 18. Deformaciones en el lateral izquierdo. Fuente: JST, 2021

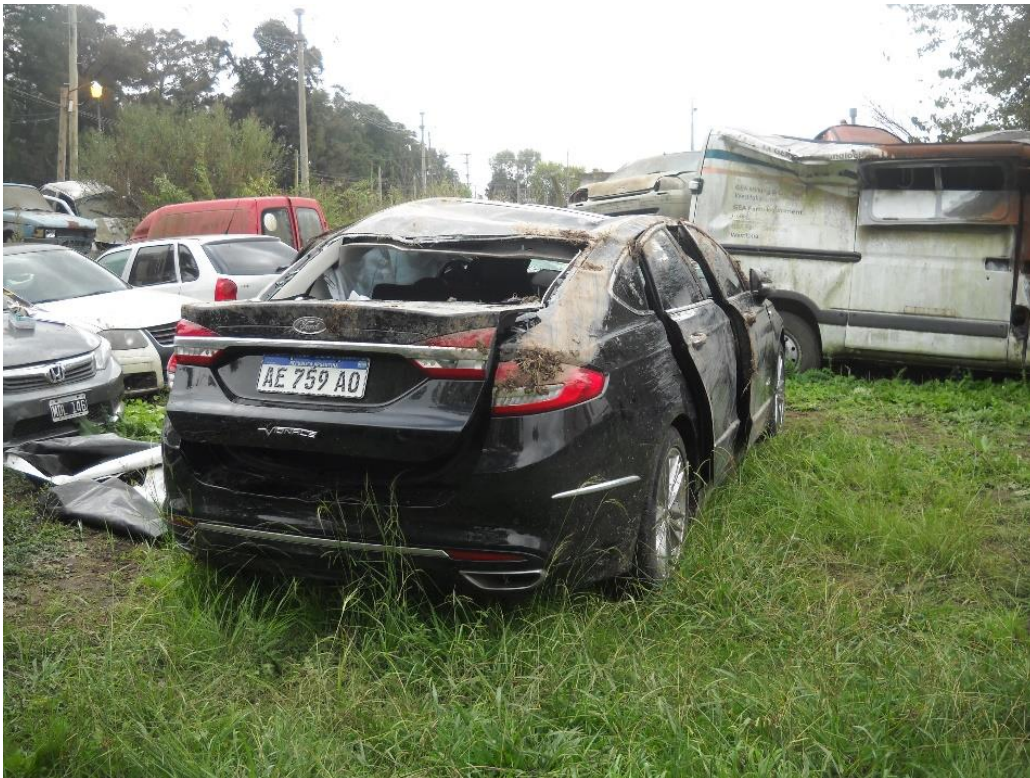
Figura 19. Deformación en el techo y rotura de la luneta. Fuente: JST, 2021

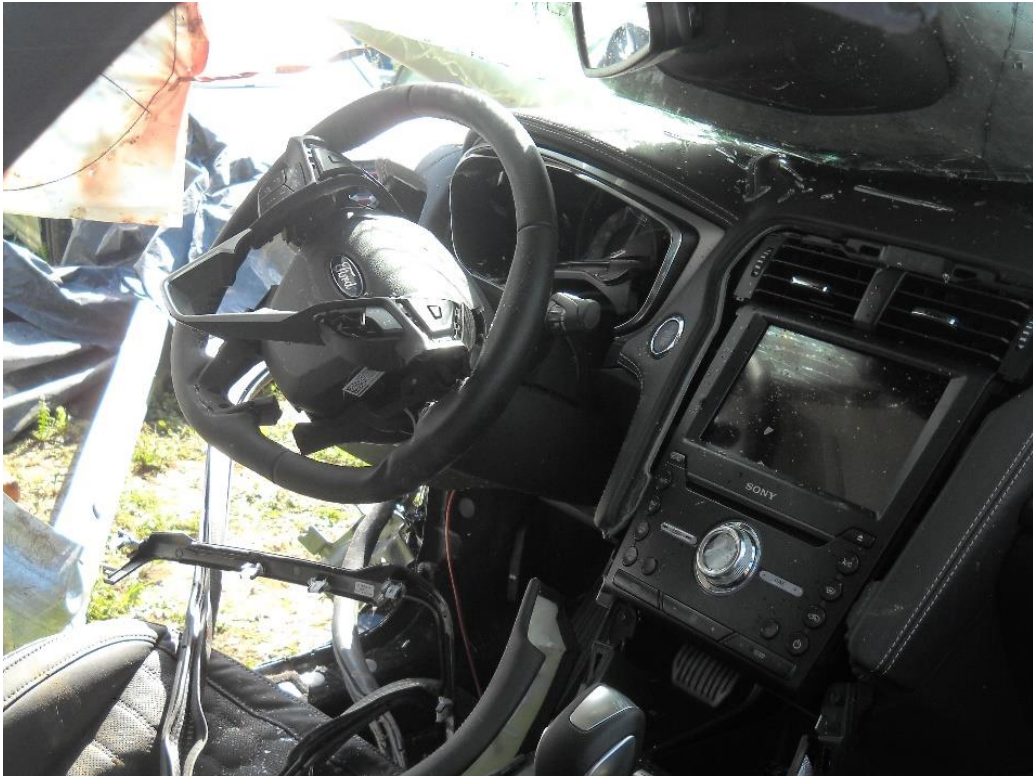
Figura 21. Roturas en el panel del tablero y el volante. Fuente: JST, 2021

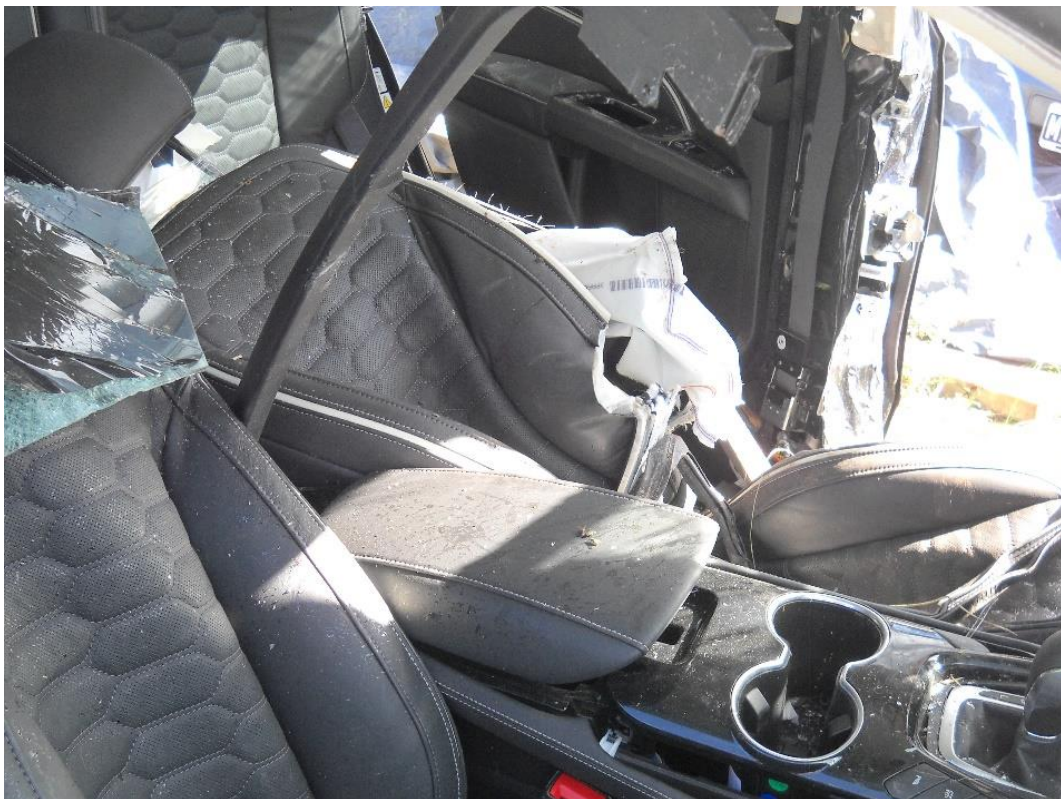
Figura 212. Daños en el asiento del conductor. Fuente: JST, 2021

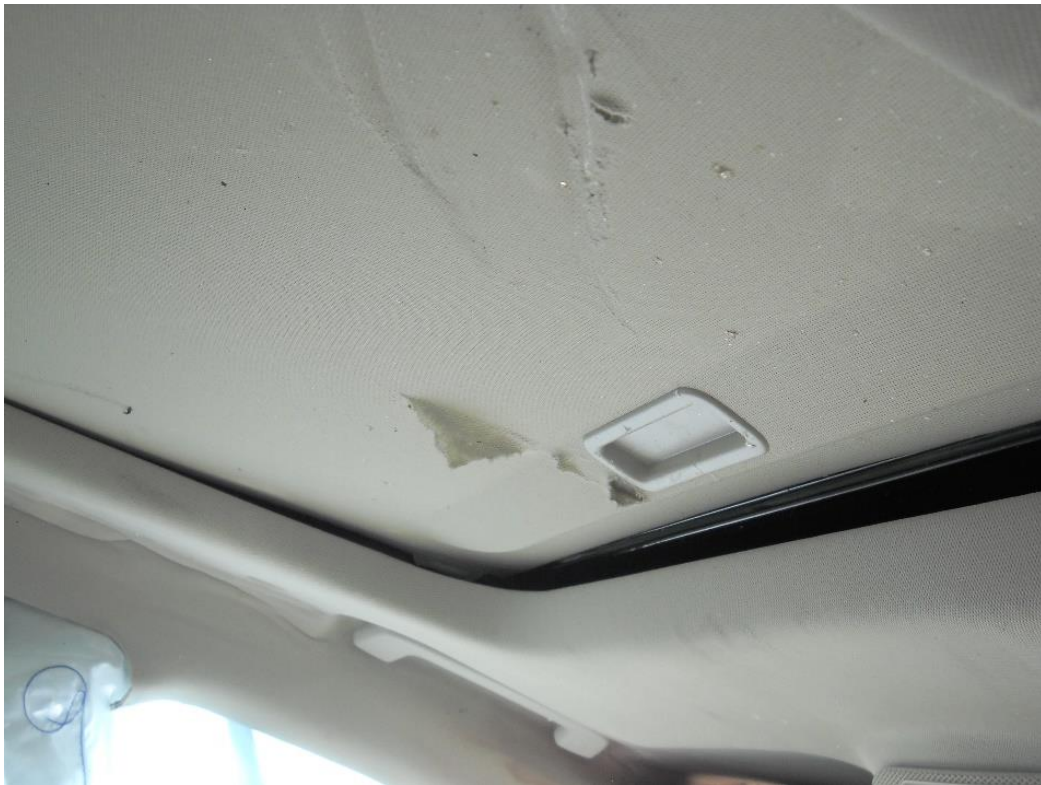
Figura 23. Marcas de roce en el techo interior del vehículo. Fuente: JST, 2021

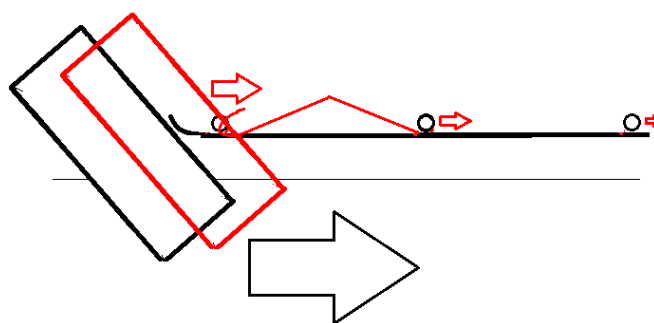
Figura 30. Vista plano de esquema del comienzo de las deformaciones. Fuente: JST, 2022

Respecto de la barrera, los esfuerzos de compresión se incrementaron hasta que la viga colapsó por pandeo, causando una flexión a la mitad de la distancia entre el primer y segundo poste (Figura 30).

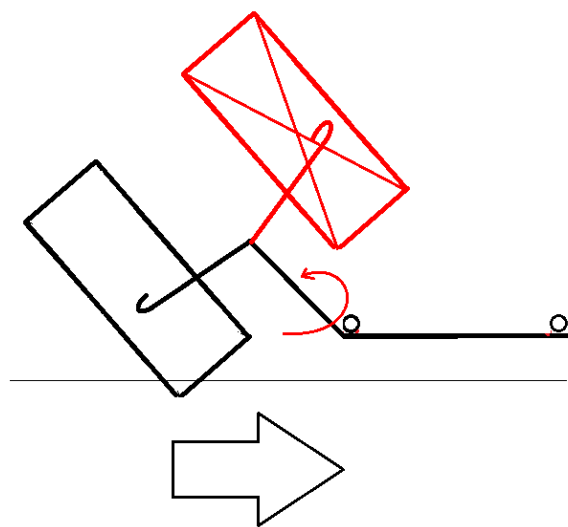
Figura 31. Vuelco del vehículo y posición final. Fuente: JST, 2022

Finalmente, el vehículo terminó su traslación cuando realizó el vuelco tipo tonel del otro lado de la barrera, generando una torsión en la viga de 180°, aproximadamente, y flexionando el segundo poste de fijación hacia el cantero central.
