Informe preliminar

Suceso automotor

Tipo de evento: Despiste y vuelco.

Lugar: RN 9/34, kilómetro 1534, altura paraje Palomitas, General Güemes, Salta.

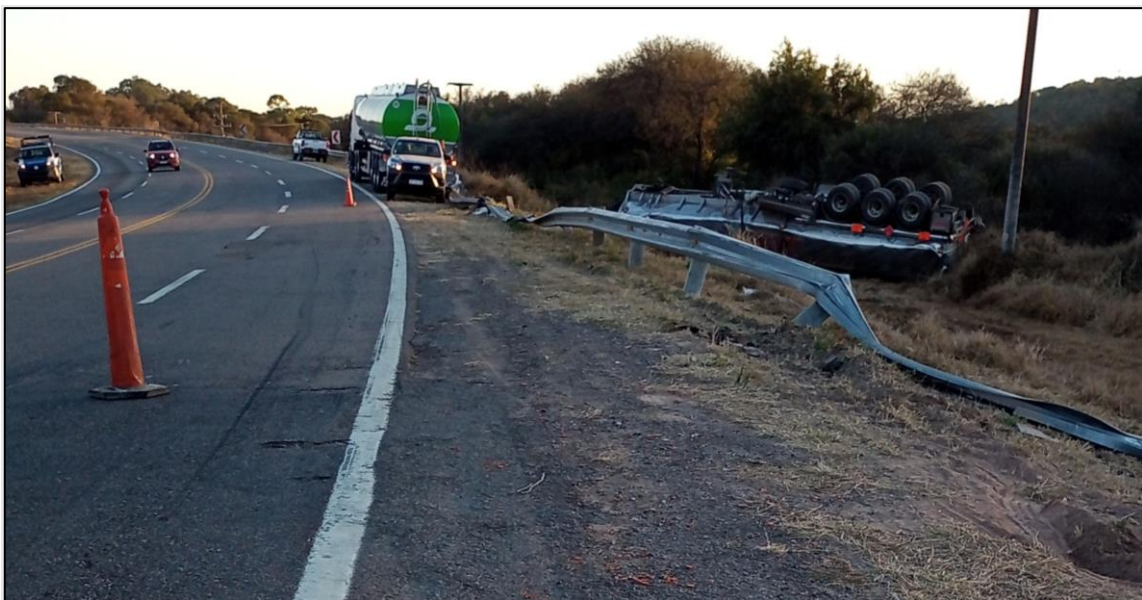
En el kilómetro 1534, a la altura del paraje Palomitas, a las 15:35, aproximadamente, por causas que se encuentran bajo investigación, el vehículo despistó², egresó desde el carril lento, cruzó la banquina adyacente e impactó la barrera de contención que se encontraba emplazada sobre su lateral, arrancándola parcialmente. Luego de ello, el camión aplastó una porción de la misma, volcó en tonel sobre la zona de préstamo, y quedó en su posición final, con la cabina separada del bastidor y el semirremolque sobre su techo (ver Figura 1). Producto del accidente, 2 personas resultaron lesionadas. Se produjeron daños en el sector de la unidad tractora y en el semirremolque. Asimismo, luego del vuelco de la unidad se comenzó a derramar combustible de forma progresiva sobre la zona del costado de la ruta, no siendo posible aun al momento del relevamiento de la JST (día 23) la recuperación de la sustancia por parte de la empresa hacia otro vehículo, por cuestiones de logística.

Figura 1. Posición final del camión y del semirremolque, sobre la zona de costado de calzada contigua a la mano de circulación de su desplazamiento original. Fuente: JST.

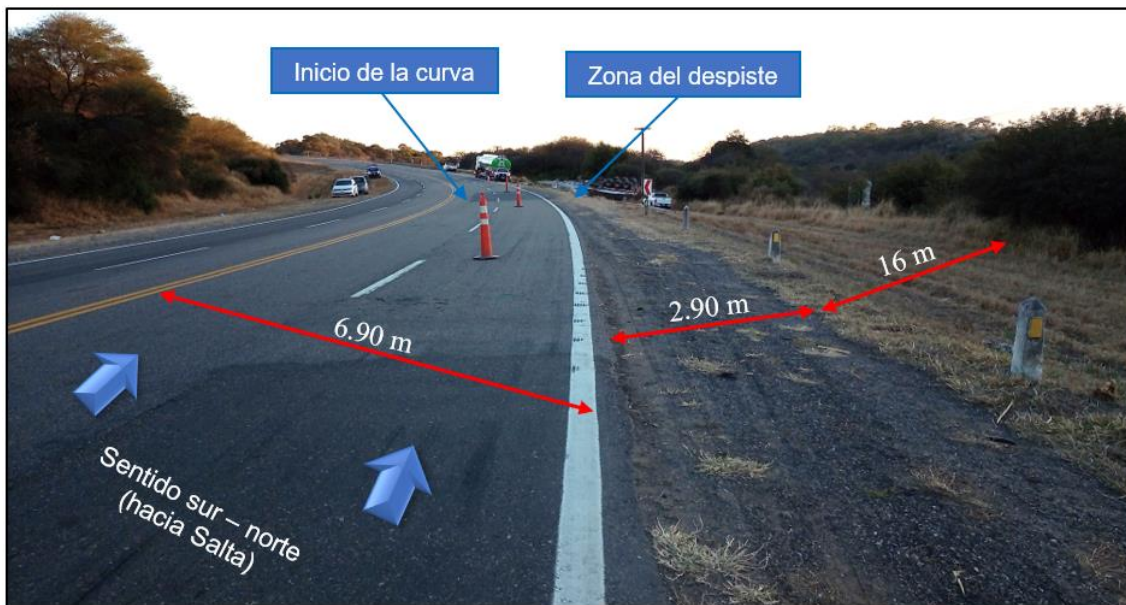
Figura 3. Dimensiones de calzada, banquina y zona de préstamo de progresiva sur-norte, por la que transitaba el camión. Fuente: JST.

Calzada: los carriles de la mano sur-norte presentan, en general, un buen estado de uso y conservación, con pequeñas fisuras longitudinales y transversales que presentan pérdida de material. No se encontró vinculación entre las fallas de la calzada descritas anteriormente con la secuencia de hechos investigada (ver Figura 3).

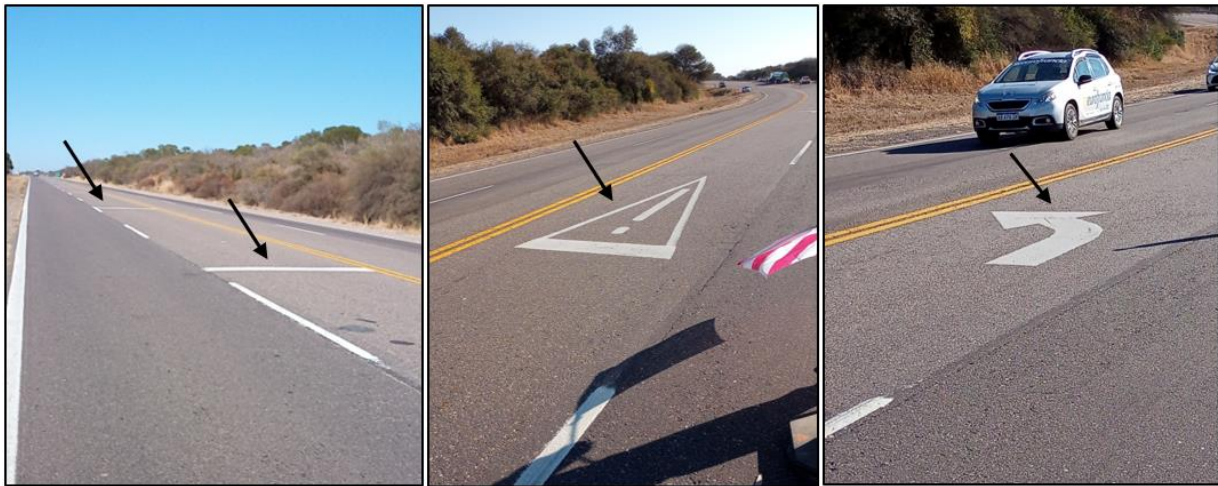
- **Horizontal:** está conformada por líneas longitudinales de borde continua, líneas divisorias de carril discontinuas de color blanca y doble línea continua amarilla que separa ambas manos de circulación. Además, se constató la presencia de líneas auxiliares para reducción de velocidad sobre el carril rápido de la progresiva sur-norte, las cuales se disponían desde los 550 metros hasta los 148 metros previos a la ubicación original del extremo sur del guardrail. Se constató, sobre el mismo carril mencionado anteriormente, la demarcación de "Atención" y flecha de "curva amplia a la derecha", ubicadas a 125 metros y 97 metros, respectivamente, de la posición original del extremo de la barrera. Su estado es visible y en buenas condiciones (ver Figura 4).

Figura 4. a) Líneas para reducción de velocidad sobre el carril rápido de progresiva sur-norte; b) Demarcación horizontal indicando “atención”; c) Demarcación horizontal que indica “curva amplia a la derecha”. Fuente: JST.

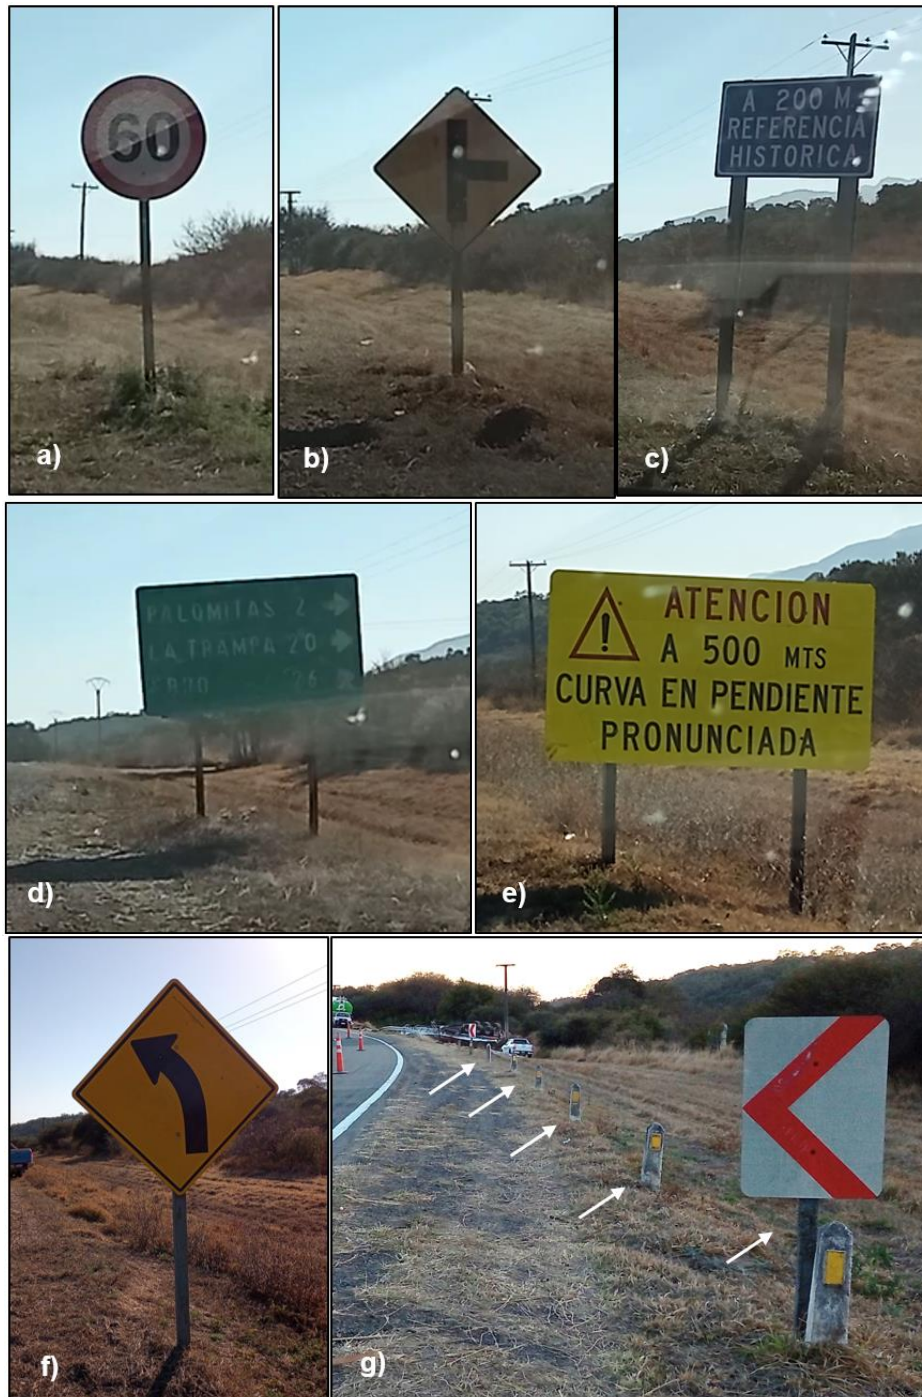
- **Vertical:** lo conforman, partiendo de sur a norte y desde la zona de impacto, a 1.025 metros un cartel prescriptivo que indica velocidad máxima de 60 km/h; a 968 metros, un cartel preventivo de "empalme en T"; a 922 metros, un cartel informativo que indica "A 200 M REFERENCIA HISTÓRICA"; a 885 metros, un cartel informativo indica "Palomitas 2 (km a la derecha), La Trampa

20 (km a la derecha) y Ebro 26 (km a la derecha)”, a 538 metros, un cartel preventivo en el que se lee: “ATENCIÓN A 500 METROS CURVA EN PENDIENTE PRONUNCIADA”; a 450 metros, el mojón del progresivo kilométrico 1534 sobre el lateral de la banquina oeste (contigua a mano contraria) y a 266 metros, un cartel preventivo de “curva pronunciada a la izquierda” (ver Figura 5).

Se observaron, también, paneles de prevención de curva a la izquierda (chevron simple), desde 110 metros antes del extremo sur del guardrail, y luego, junto a este y en toda su extensión, mojones con elementos reflectivos sobre el lateral de la banquina este, estos últimos en regular estado de conservación (ver Figura 5).

Figura 5. Señalización vertical documentada, en sentido sur a norte: a) Cartel prescriptivo de velocidad máxima; b) Cartel preventivo de "empalme"; c) Cartel informativo; d) Cartel informativo de orientación de destino; e) Cartel preventivo de proximidad de curva peligrosa; f) Cartel preventivo de "curva amplia a la izquierda" y g) Paneles de prevención simples y postes reflectivos. Fuente: JST.

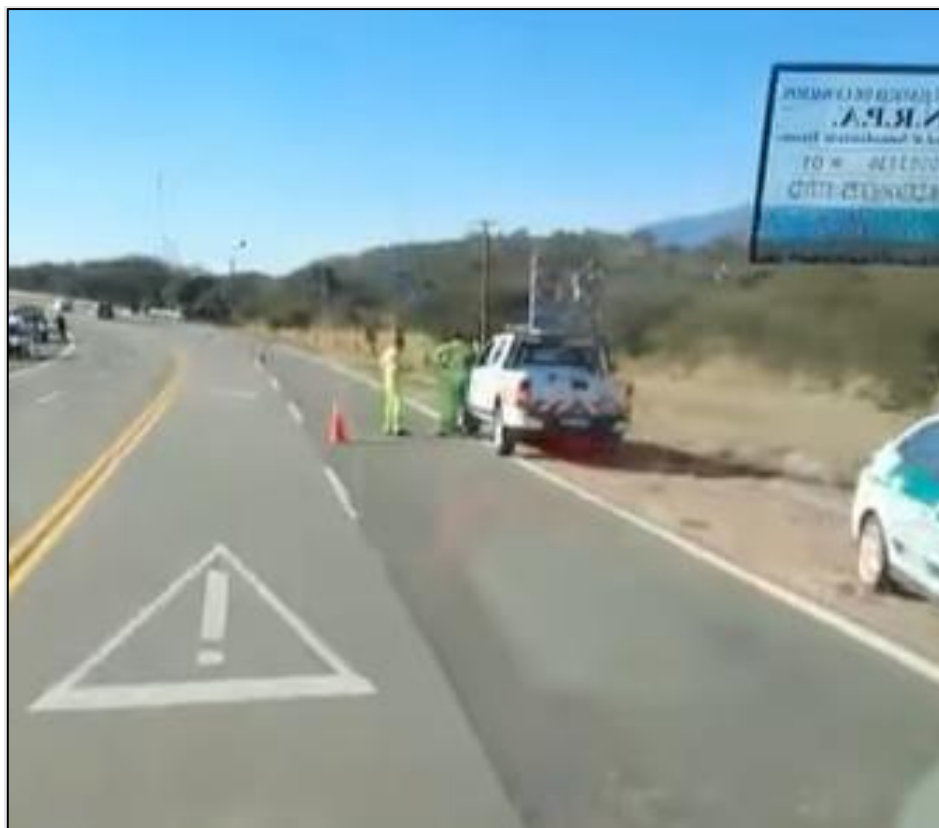
Por último, cabe agregar que, al momento del accidente, no existían precipitaciones y la calzada se hallaba seca (ver figura 6).

Figura 6. Lugar del suceso en el momento de la intervención de organismos de repuesta: el cielo se encontraba despejado y la calzada seca. Fuente: Red social Facebook, [Accidentología 24 horas – Camioneros](#), 2021.

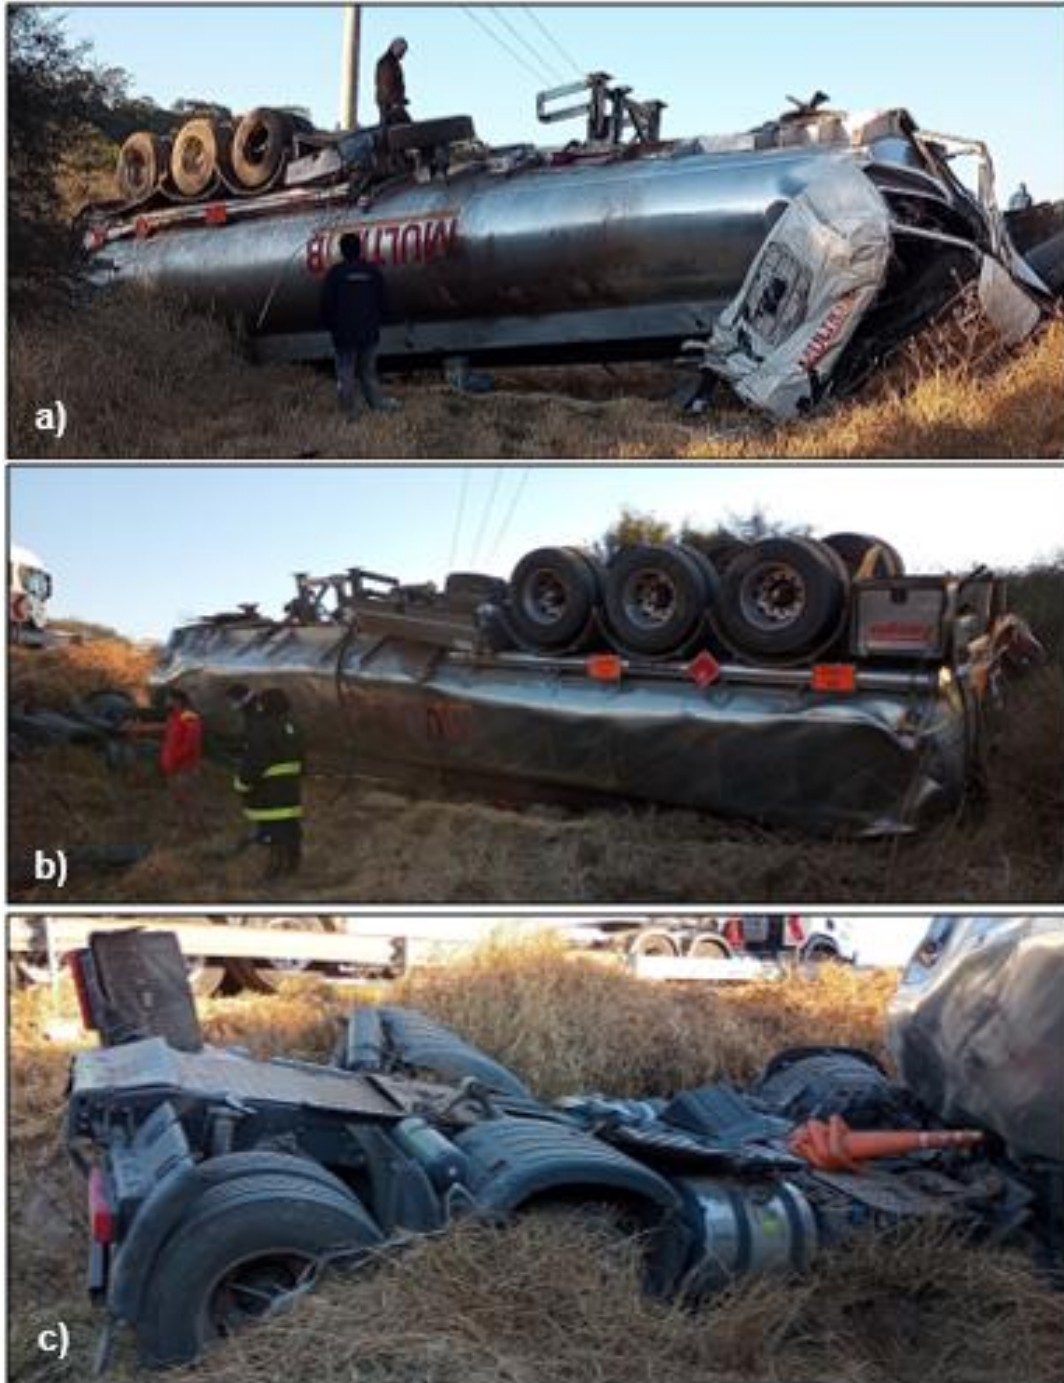
La cabina se encontraba separada del bastidor. Se observó la destrucción de parabrisas y ventanillas laterales, abolladuras y deformación en frente, paneles de puerta de ambos lados y techo, por impactos contra el piso durante el vuelco. Los neumáticos de la unidad tractora se encontraban con presión de aire, sin daños a simple vista y con dibujos en buenas condiciones en sus bandas de rodamiento (ver Figuras 7a y 7c).

Figura 7. Imágenes de los daños del vehículo: a) cabina y lateral izquierdo de cisterna; b) lateral derecho de cisterna y c) bastidor de la unidad tractora separada de la cabina. Fuente: JST.

Se observan en lateral derecho del semirremolque cisterna abolladuras por impacto contra el piso, huellas de fricción con adherencia de tierra originadas durante el vuelco y el contacto contra el suelo

de la banquina y la zona de préstamo, y deformaciones por compresión en la estructura de la cisterna. En el sector superior delantero presentaba huellas de fricción, dispuestas en forma diagonal, originadas por el contacto y el roce con elemento duro (ver Figura 7b).

En el sector lateral izquierdo se observa adherencia de tierra producida durante el contacto contra el piso (tierra) y abolladuras en sector frontal, originadas por compresión con la cabina de la unidad tractora durante el vuelco. No se observaron, a simple vista, daños en los neumáticos del semirremolque (ver Figura 7a).

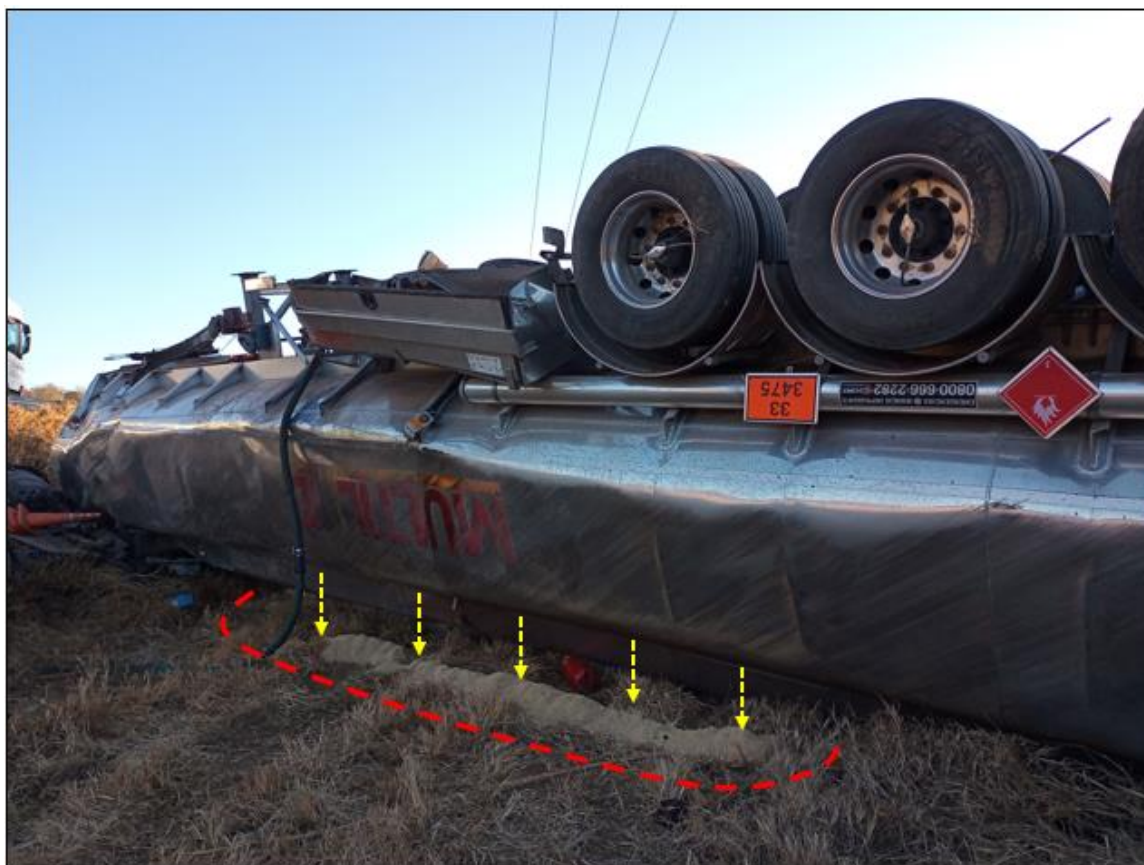
Al momento del arribo de la JST, a las 8:00 del día siguiente al accidente, se observó la pérdida progresiva de combustible por el sector superior medio de la cisterna (techo), el cual se encontraba apoyado sobre el piso (ver Figura 8).

Figura 8. Imágenes de la zona del derrame de gasoil desde la cisterna (flechas amarillas). Fuente: JST.

Al momento del relevamiento del investigador de la JST, también se encontraba en el lugar del accidente personal de la empresa que, con otro camión con cisterna, se encontraba efectuando tareas de recuperación del combustible del semirremolque volcado, resultando infructuoso por falta de presión de la bomba utilizada en ese momento.

Al finalizar el relevamiento de campo, a las 13:00 aproximadamente, la cisterna continuaba con la pérdida de combustible, sin poder ser trasladado hacia otro camión de la empresa, por falta de una bomba adecuada.

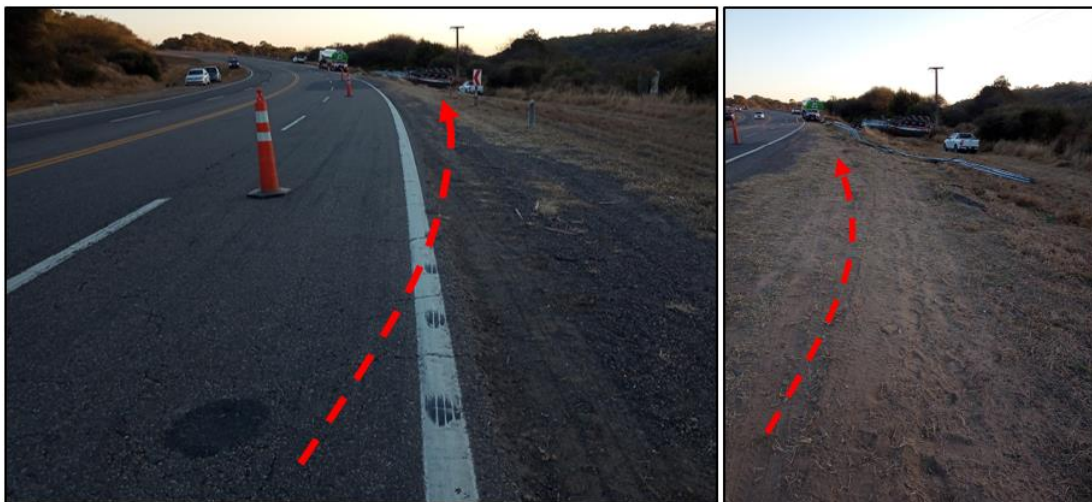
En momentos previos al accidente, el camión y su semirremolque circulaban por el carril lento (derecho) de la mano con sentido sur a norte de la Ruta Nacional 9/34. Al encontrarse a la altura del kilómetro 1534, la unidad, por motivos que en este momento de la investigación se desconocen, comenzó a circular parcialmente por la banquina contigua. Al arribar a la zona donde se emplazaba la barrera *flex beam*, su lateral izquierdo entró en contacto con el lateral interno de la barrera, y produjo el desprendimiento de una porción de 12,1 metros y la demarcación de huellas de fricción sobre su cara interna. Es en este momento que, también, se produjeron daños en el camión y desprendimiento de sus piezas, las cuales se dispersaron en la zona de préstamo (ver figuras 8 y 9).

Figura 9. a) Sector por donde el camión comienza a despistar y b) sector de la banquina por donde despista y luego impacta el lateral interno de la barrera. Fuente: JST.

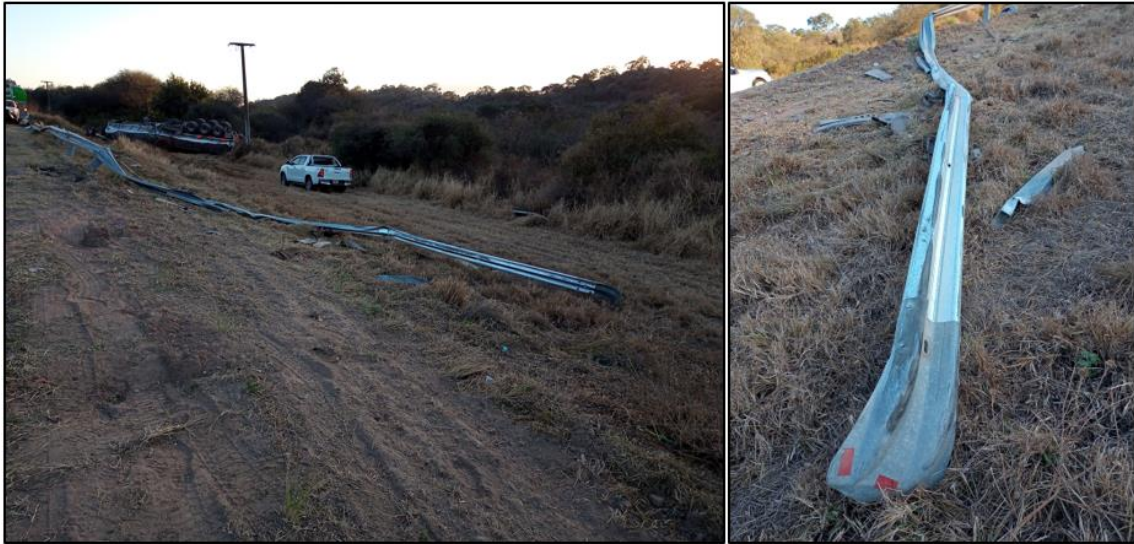
Luego, el camión y la cisterna recorrieron 15,60 metros más en situación descontrolada, aplastaron la barrera, generándole deformaciones por 20 metros, y se dirigieron hacia la zona de préstamo contigua, ocasionándose entonces el vuelco en tonel. Es en estas circunstancias que se produjo el efecto “tijera” y los laterales, tanto del camión como del semirremolque, entraron en contacto con el piso y originaron los daños descritos en 3.2.2. y la remoción de terreno y pasto en dicha zona (ver Figura 10).

Figura 10. c) Zona del primer impacto entre el sector izquierdo del camión y la barrera; d) Extremo de la barrera arrancada del piso y lanzada hacia la zona de préstamo, con huellas de fricción. Fuente: JST.

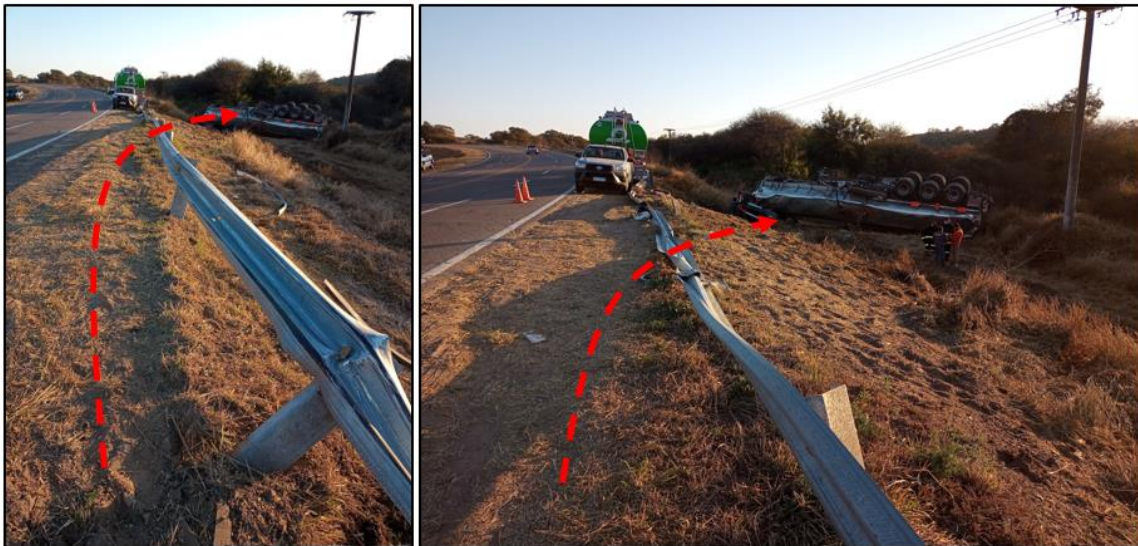
- Barrera de contención: guardrail de tipo *flex beam*, se encuentra ubicado al costado de la banquina este, con su extremo sur (área de impacto), originalmente, a 790 metros del cruce con el acceso a paraje Palomitas, se extiende unos 320 metros y cuenta con una altura de 40 centímetros. Se observó que los primeros 12 metros de guardrail se encontraban desprendidos de su base y desplazados hacia el este, con su extremo a 8 metros del límite de la banquina. En este tramo, la barrera presentaba deformaciones y huellas de efracción y fricción, por el contacto y roce con un elemento duro. Luego, avanzando 15 metros, se observa dañado y aplastado, por una distancia de 20 metros, por el paso del camión y semirremolque sobre ella en los primeros momentos del vuelco.

Figura 11. e) Fricciones en cara interna de barrera por el contacto con el lateral del camión; f) Sector de guardrail deformado y aplastado por el paso del camión y semirremolque durante el vuelco en tonel. Fuente: JST.

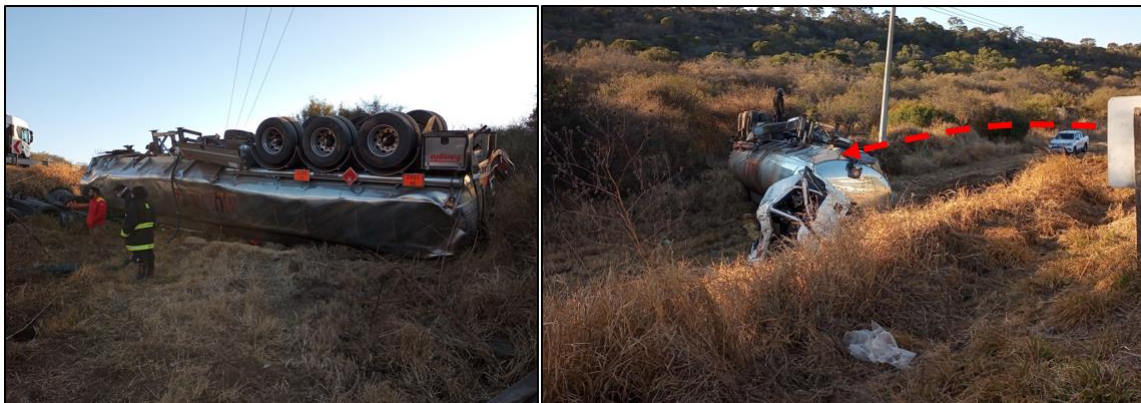
Finalmente, el semirremolque se detuvo sobre su techo, con su frente orientado hacia el noroeste y con su sector posterior a 10 metros, aproximadamente, del límite de la banquina. Por su parte, y como consecuencia del efecto tijera y del vuelco, la cabina de la unidad tractora y el bastidor se separaron, y la primera quedó apoyada sobre el suelo, con su lateral derecho y sector inferior, mientras que el segundo alcanzó su punto de reposo con sus ruedas hacia arriba y el frente hacia norte, a 5,6 metros del límite de la banquina (ver Figura 11).

Figura 12. Posición final de cabina y semirremolque luego del vuelco. Fuente: JST.
