JST | SEGURIDAD EN EL TRANSPORTE

Recomendación de Seguridad Operacional Anticipada

Incendio

Tractor JBT 0444

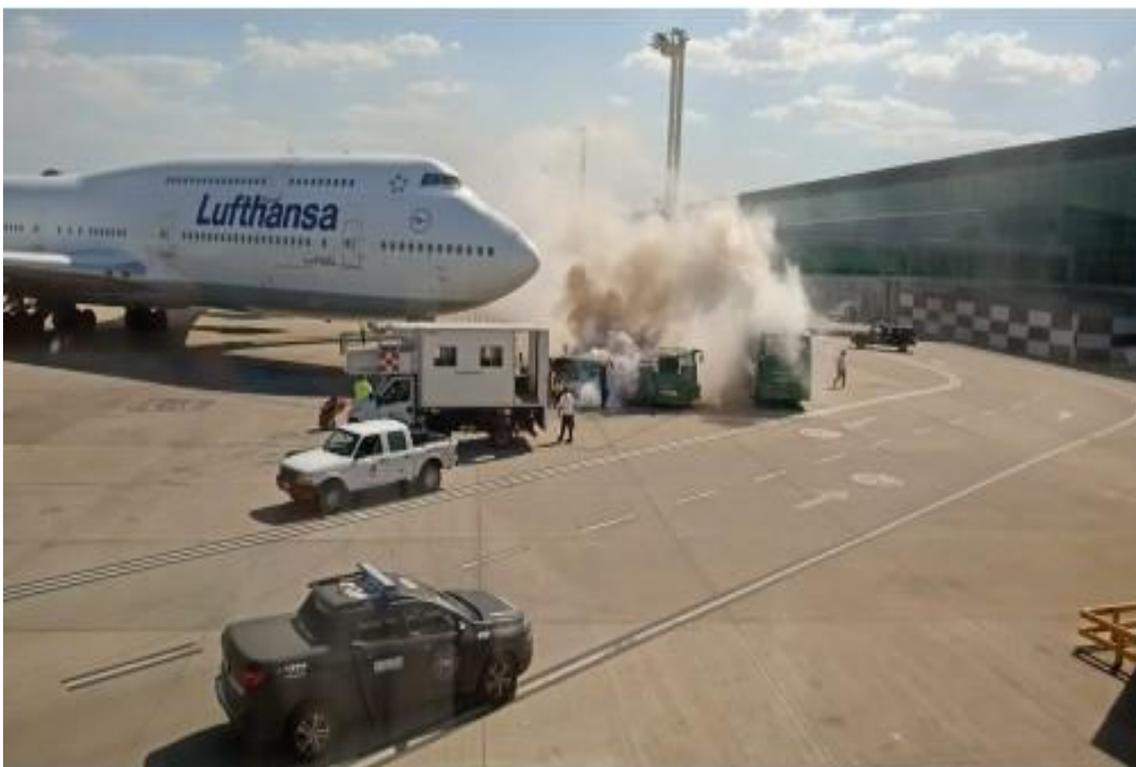
Figura 1. Suceso en desarrollo.

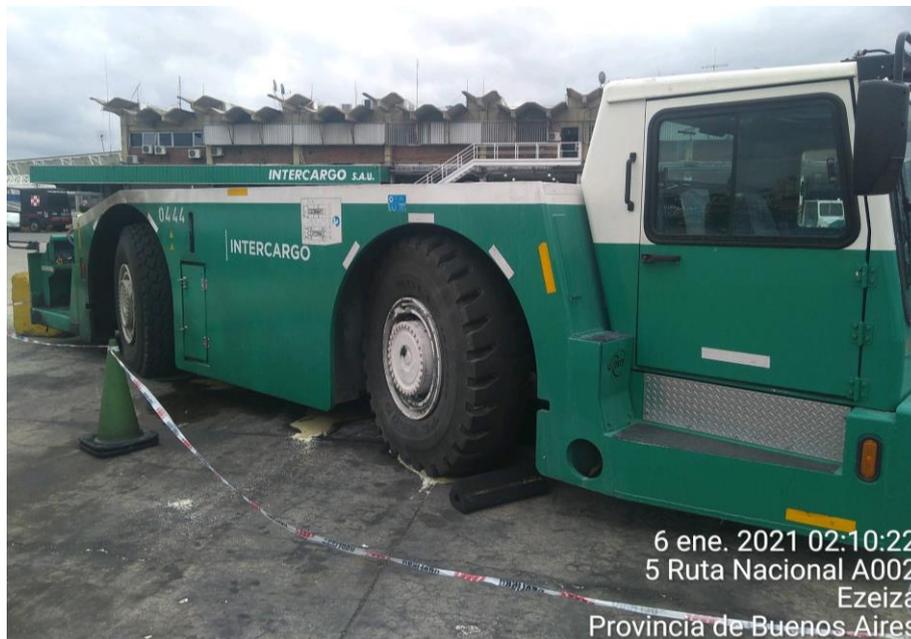
Figura 2. Imagen del tractor remolque de aviones luego del accidente.

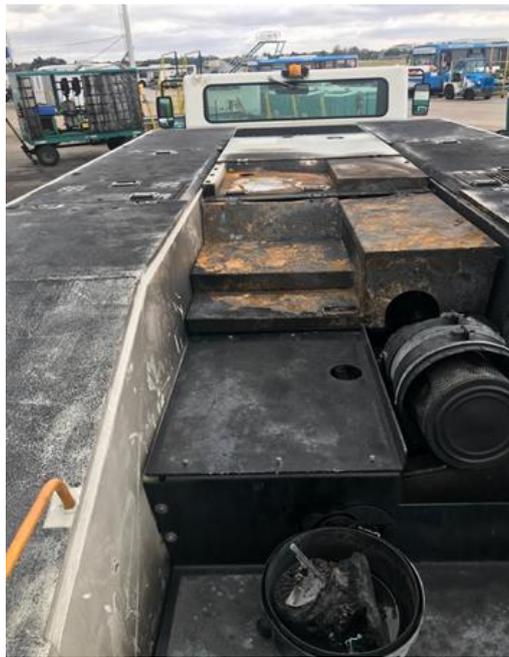
Como consecuencia del incendio, el tractor remolque de aviones acabó con daños generalizados, en mayor grado sobre la parte central y trasera del habitáculo del motor. Se observaron averías en mangueras, conexiones de goma, cobertura de cables eléctricos y fusión de partes plásticas.

Figura 3. Imagen del tractor remolque de aviones, parte central y posterior.

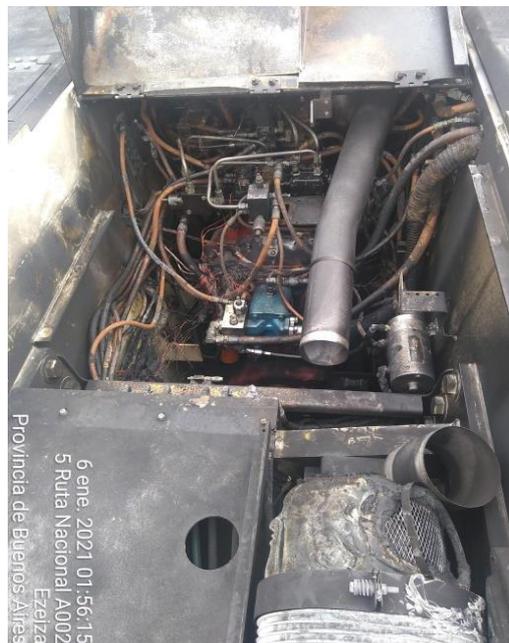
Figura 4. Imagen del tractor remolque de aviones, parte central y posterior.

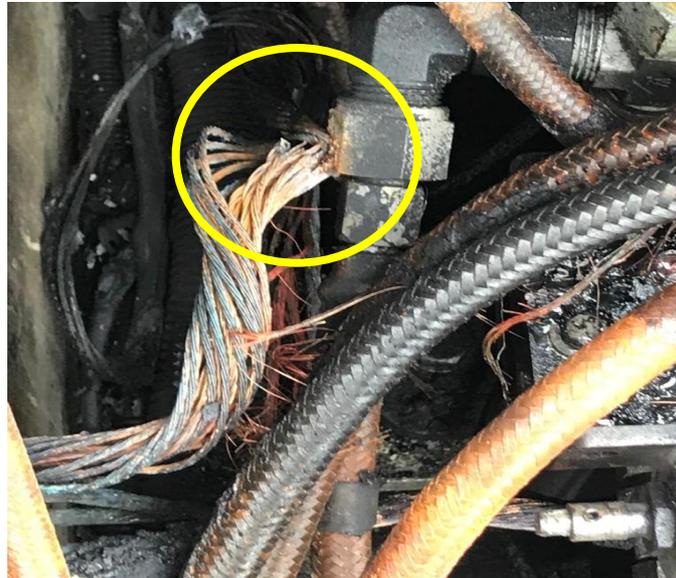
Entre los daños registrados se visualizó un cable eléctrico soldado a un niple del sistema hidráulico, que inicia el recorrido en la batería y pasa por la bornera de la llave de corte de corriente de emergencia. Como parte del proceso de investigación, se solicitó información a la fábrica acerca de su sección nominal.

Figura 5. Imagen de cable soldado a niple del sistema hidráulico.

- ✓ El cable de cobre soldado a un niple del sistema hidráulico, que se muestra en la Figura 5, inicia su recorrido en la batería y pasa por la bornera del corta corriente de emergencia. Este posee una sección igual o superior al resto de los cables, lo que indica que tiene la función de transmitir grandes cantidades de potencia.

- ✓ El racor afectado, al igual que el resto de la carrocería, se encuentra conectado al polo negativo de la batería.
- ✓ El contacto directo entre el cable y el niple evidencia que se generó un cortocircuito, con energía suficiente para fundir el cobre del cable y provocar la unión de ambos.

- ✓ El cable mencionado no contenía una protección automática para prevenir un evento de estas características, es decir, que este circuito no contaba con un paso por el tablero de fusibles. La única protección era el corte manual de emergencia que se encuentra sobre el lado izquierdo de la carrocería.

- ✓ Es probable que la energía producto de este contacto haya sido suficiente para iniciar el fuego, y que el incendio se haya producido por su proximidad a los elementos que lo

rodeaban (conexiones con partes de goma, posibles restos de lubricantes y otras partes plásticas), que resultaron combustibles para su propagación.

- ✓ Establecer un contacto inmediato con el fabricante a fines de solicitar las instrucciones técnicas pertinentes sobre el recorrido adecuado del cableado eléctrico de los tractores e Implementar las medidas correctivas necesarias a partir de dicha información.

- ✓ Diseñar y ejecutar de forma inmediata una inspección del cableado eléctrico de todos los tractores remolque de aviones JBT Aerotech B1200, a fines de determinar su recorrido, el estado y la integridad de sus revestimientos.

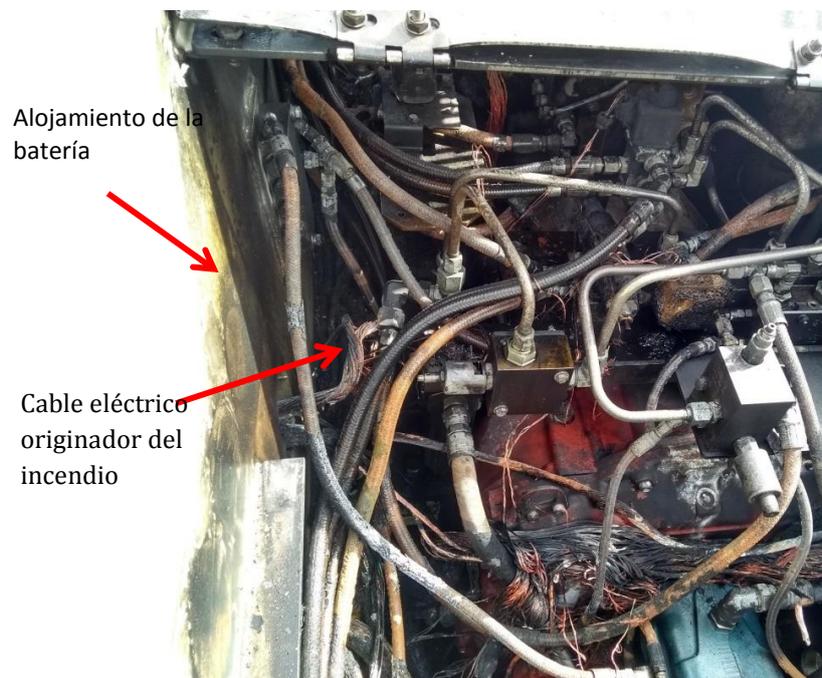
La pintura del alojamiento de la batería no estaba quemada. En cambio, la vaina aislante y la protección mecánica de los cables resultaron destruidas. En esa cavidad se observó un orificio circular con paso de los cables principales de alimentación, que salen de la bornera de la llave de corte de corriente exterior, con consumo del corrugado de protección mecánica y vaina aislante.

Figura 6. Imagen de sector en que se desarrolló el incendio.
Fuente: elaboración propia, JST

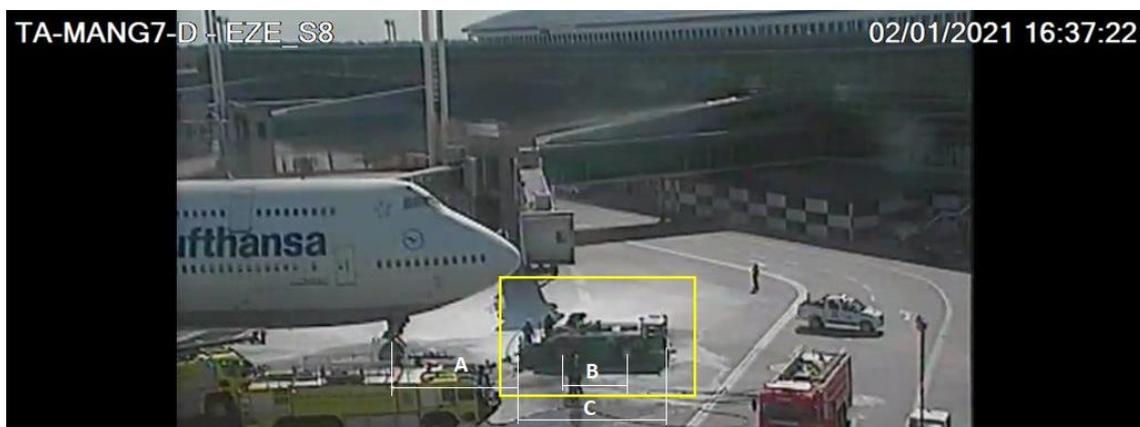
Posteriormente al desacople de la barra de remolque, el tractor quedó ubicado cerca de la aeronave, a aproximadamente 7 m de distancia (desde ruedas delanteras del avión a la parte trasera del tractor) en esa ubicación se desarrolló el evento.

- A. La distancia del apoyo de las ruedas delanteras del avión a la parte trasera del tractor.
- B. La distancia entre ejes del tractor, conocida a través del manual y equivalente a 3,66 m.
- C. El largo total del tractor remolque de aviones, conocido por manual y equivalente a 7,35 m.

Figura 8. Imagen del suceso.

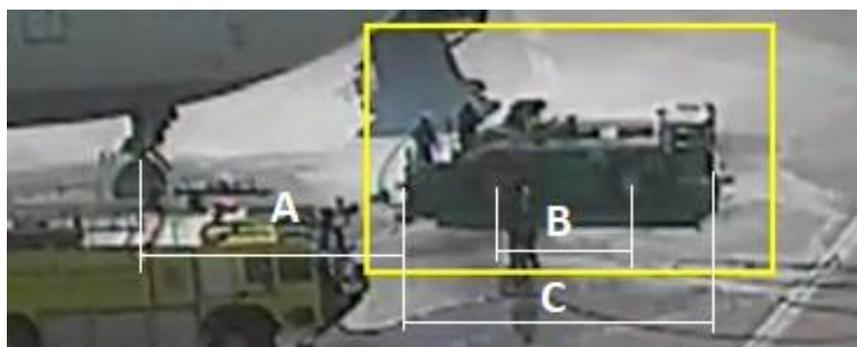
Figura 9. Imagen del suceso.

Para este análisis se consideró que la perspectiva de la fotografía es perpendicular al lateral del tractor remolque, y específicamente su lateral derecho (el cual es visible en la Figura 9), se encuentra alineado con el apoyo de las ruedas delanteras del avión. En función de estos reparos, se concluyó que la Distancia A es aproximadamente de 7 m (según las distintas referencias utilizadas, las estimaciones varían de 6,6 a 7,4 m).

La investigación determinó que esta distancia implica una proximidad con riesgo de propagación del incendio a la aeronave. Se encontró en el relevamiento de antecedentes un suceso de características similares en el que aconteció este tipo de propagación, con fecha del 11 de junio de 2018, ocurrido en el Kavala Airport. La información del hecho puede consultarse en el siguiente dominio web: <http://kva.gr/mod/forum/discuss.php?d=248t>.

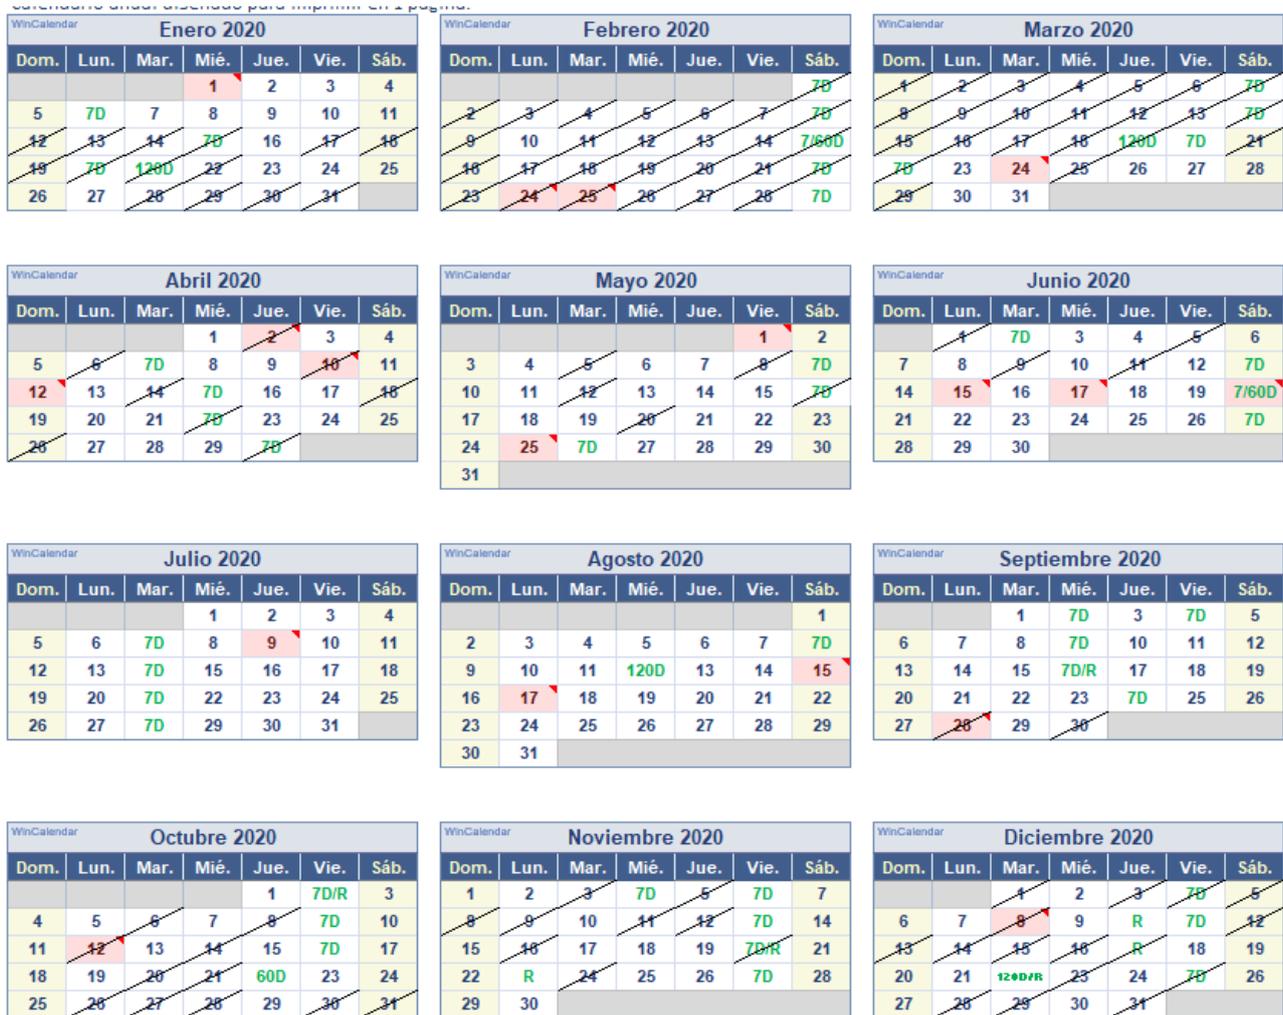
Sobre la base de la documentación de mantenimiento aportada por la operadora de rampa se observó que, en el año 2020, las inspecciones preventivas realizadas al vehículo fueron las que se detallan en la Figura 10. Para referencia, entiéndase “/” (celda tachada) como mantenimiento diario, “7D” como mantenimiento periódico de siete días; “60D” como mantenimiento periódico de sesenta días, “120D” como mantenimiento periódico de ciento veinte días; y finalmente, “R” como mantenimiento reactivo.

Figura 10. Inspecciones realizadas al tractor remolque de aviones 0444 durante el año 2020.

En función de los registros de las inspecciones y mantenimiento preventivos del equipo obtenidos, se observó una discrepancia con lo especificado en el Manual de Gestión del Mantenimiento.

- ✓ Verificar que el plan de mantenimiento preventivo periódico para los tractores remolque de aviones JBT Aerotech B1200 se ajusta a las especificaciones del fabricante.

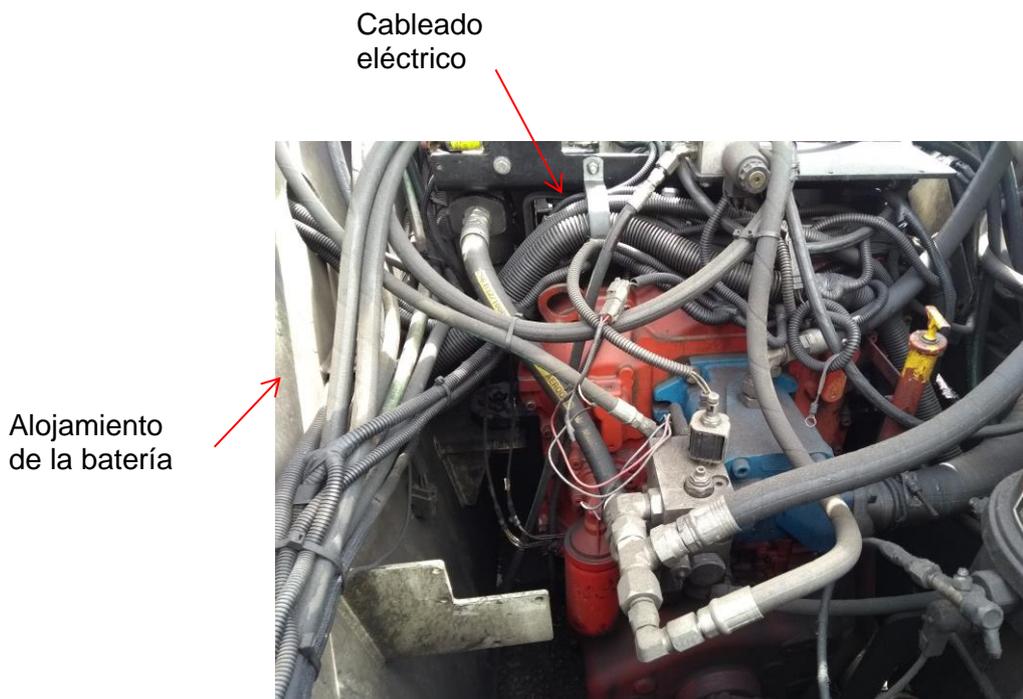
En los tres vehículos inspeccionados en forma posterior al suceso (el incendiado y otros dos del mismo modelo, identificados como 0442 y 0445), estos cables se encontraban por fuera del canal mencionado por el fabricante. Esta información continúa en proceso de análisis.

Todos los vehículos relevados tenían similitudes en fecha de fabricación y cantidad de horas de trabajo. Se observó que los tres equipos presentaban configuraciones diferentes en el cableado principal que parte desde la batería. En ningún caso se constató que los cables principales pasaran por la canaleta establecida por fábrica.

Figura 16. Vehículo relevado identificado como 0442. Zona de cableado eléctrico próximo a la batería.
