Informe Provisional de Seguridad Operacional

Incendio de grúa móvil n.º 7 LHM 500-2A en Terminal 4, Dársena C del Puerto de Buenos Aires, CABA

19 de enero de 2021

Informe Provisional

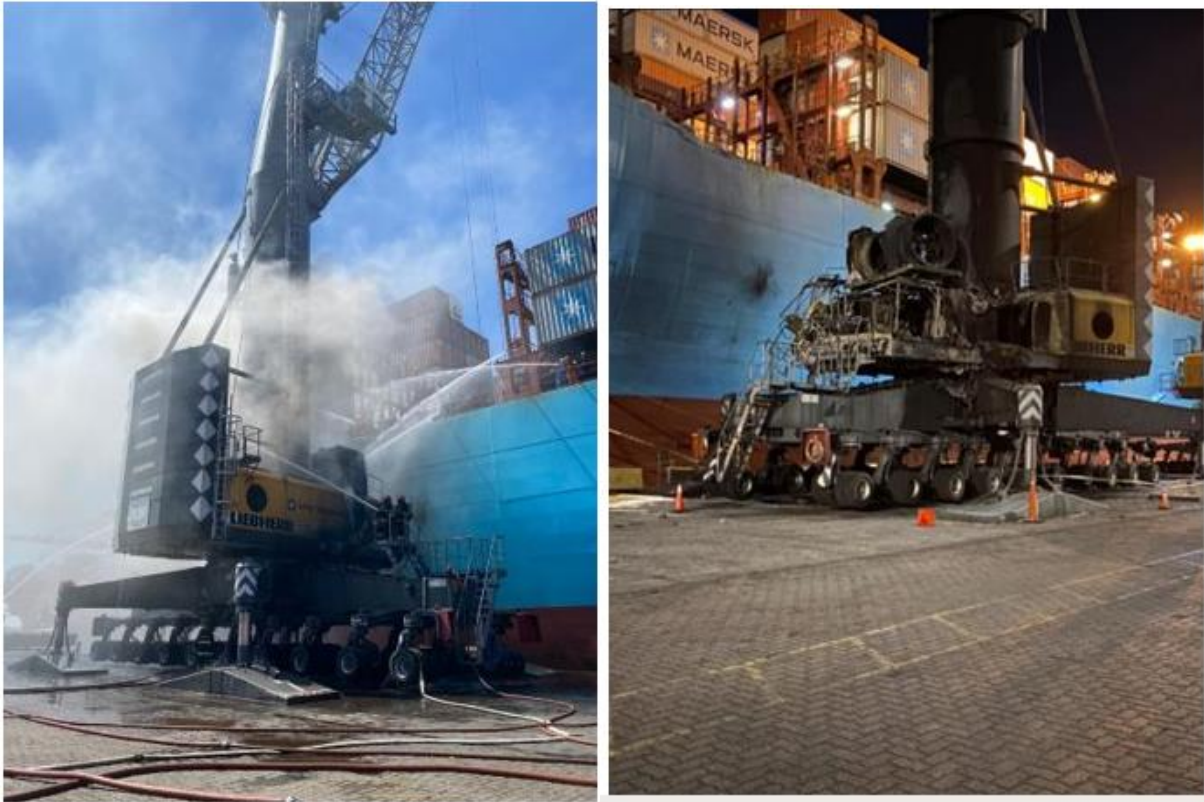
El incendio se inició en el interior de la sala de máquinas de la grúa móvil, los indicios indican que habría sido por la acumulación de líquido inflamable sobre una superficie caliente. Luego se propagó hacia el resto de los compartimientos de la plataforma giratoria y se extendió por el chasis inferior (tren de rodaje, unidad tractora) y la parte inferior de la torre, no llegando al sector de la cabina de la misma y a la pluma de izaje. Generó la destrucción total de dos tercios de la plataforma giratoria (sala de máquinas, parte central, sistemas de refrigeración y la cabina de la plataforma) y ocasionó daños estructurales de consideración sobre el resto de la grúa.

Figura 4. Vista de los daños de la Grúa MHC 07.

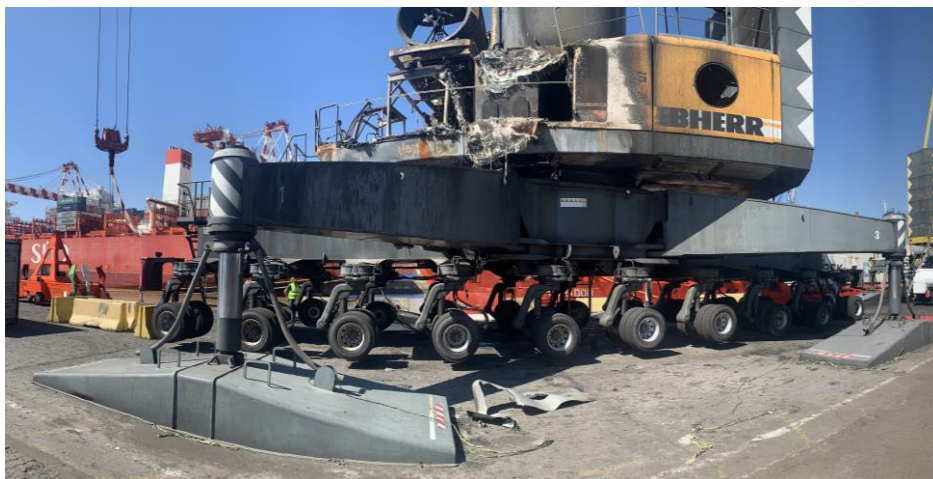
Figura 5. Vista de los daños de la Grúa MHC 07.

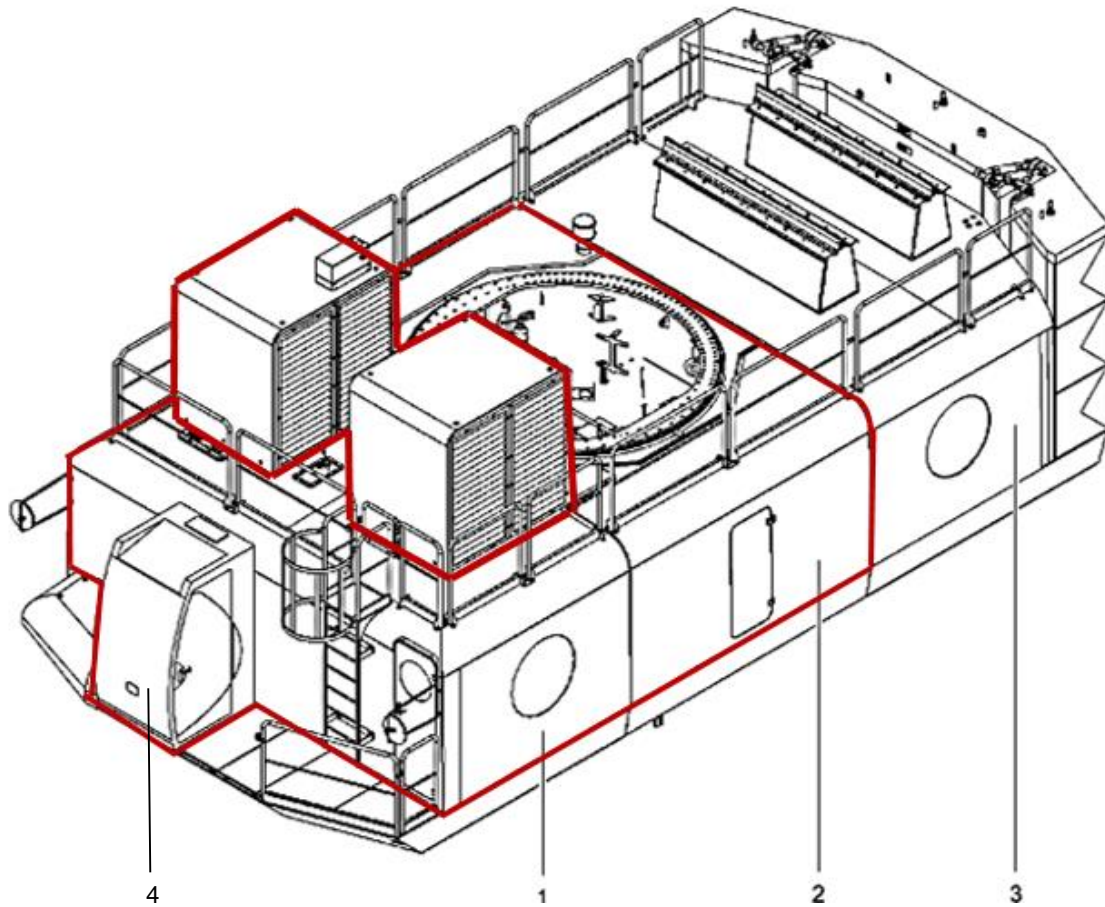
Figura 6. Vista general de los daños generados (línea color bordo) sobre la plataforma giratoria de la grúa móvil LHM 500-2A (1. Sala de máquinas; 2. Parte central; 3. Compartimento del cabrestante; 4. Cabina de la plataforma). Fuente: Memoria Técnica Liebherr.

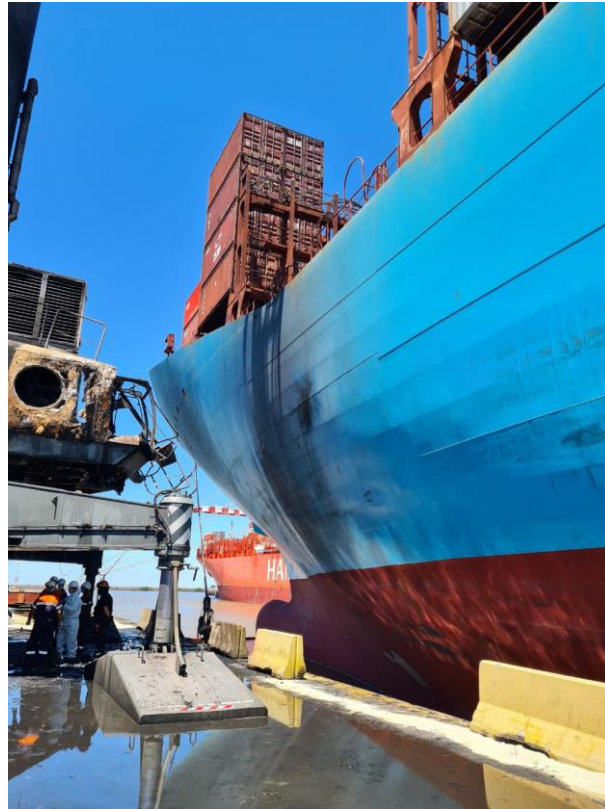
Como muestra la Figura 5 (a continuación), el buque presentó daños menores en la pintura del casco, corte de amarras de largo y *spring* de proa.

Figura 7. Vista de los daños de pintura en el B/M.
Fuente: Informe de Prefectura Naval Argentina, 2021.

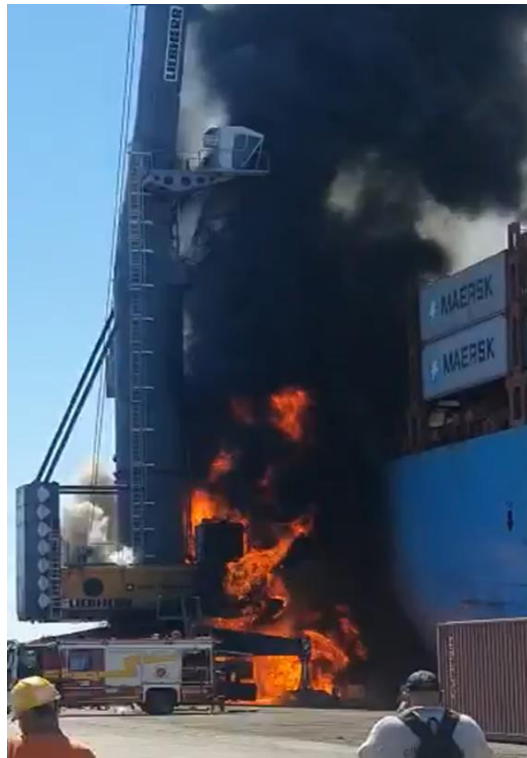
Figura 15. Vista del lateral del incendio.

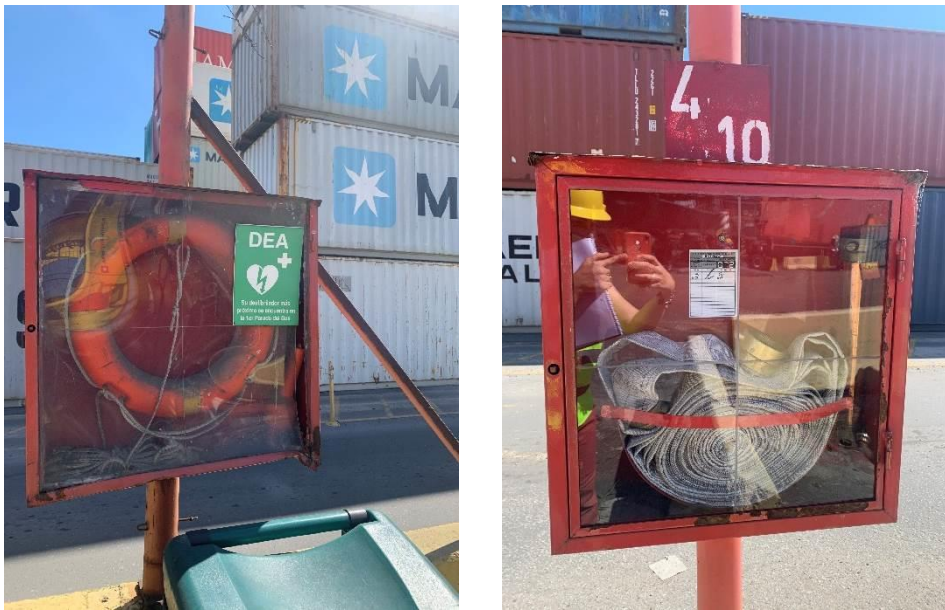
Figura 18. Imágenes relevamiento en Dársena C, Terminal 4.

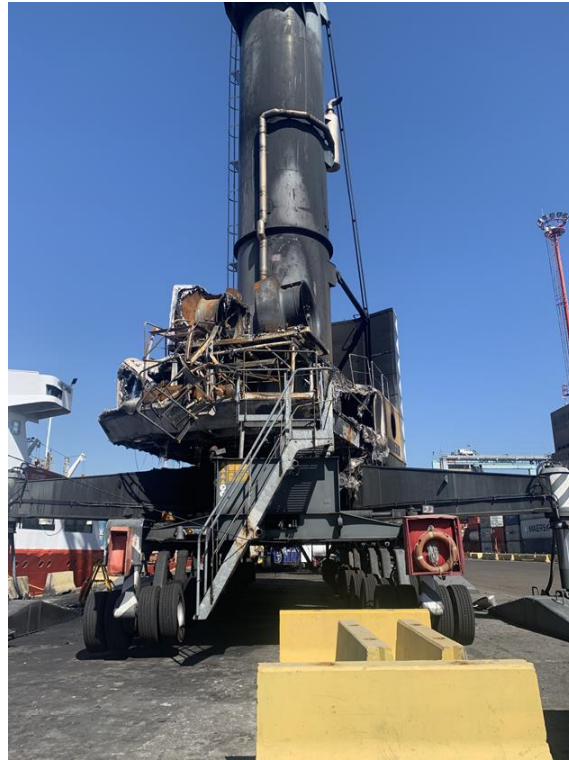
En el relevamiento en campo, se constató que la grúa presentaba secuelas del incendio (partes metálicas “quemadas”, con depósitos de tizne y restos de materiales quemados), principalmente en la zona media (sala de máquinas). En zona baja (a nivel de las ruedas), se observaron dos gabinetes para extintores, uno de ellos con extintor interno 152, número de serie 414658, tipo ABC, de polvo bajo presión y una capacidad de 10 kg, sin uso y con el precinto de seguridad colocado. Mientras que el otro gabinete se encontraba vacío. También se identificaron dos paradas de emergencia, accesibles desde nivel de piso, acorde a lo indicado en el manual del fabricante.

La grúa móvil MHC 07 quedó inoperativa, producto de los daños ocasionados por la propagación de fuego sobre la sala de máquinas (apartado 2.1), como asimismo por las acciones de extinción ejecutadas por el personal de bomberos.

Figura 19. Vista de frente de los restos de la grúa incendiada.

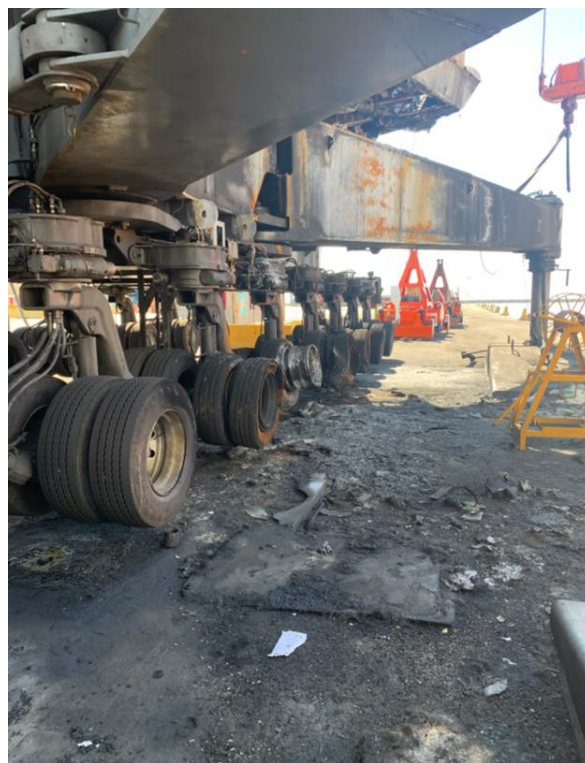
Figura 20. Vista lateral, zona baja con restos de material quemados.
