# JST | SEGURIDAD EN EL TRANSPORTE

Colisión en PAN entre tren 3091 y ómnibus AA 238 ZD en Cura Brochero 3500,  
Malvinas Argentinas, Provincia de Buenos Aires.

17 de marzo de 2021, 16:09 horas.

Informe Preliminar

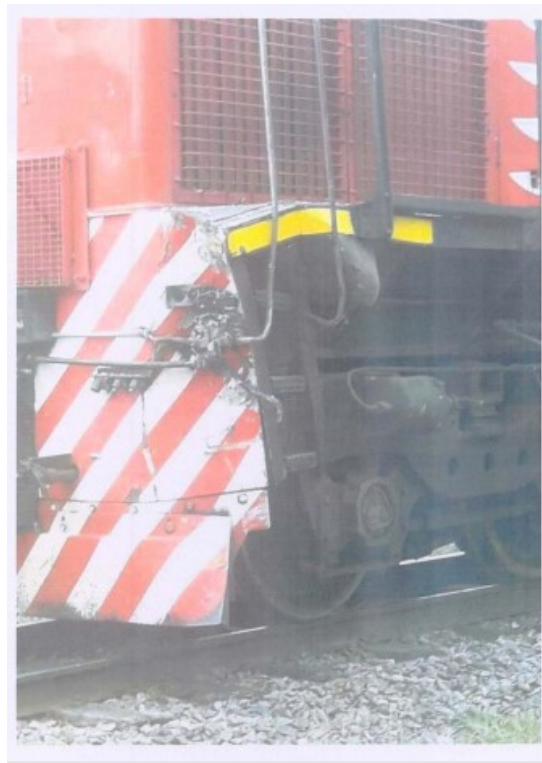
Figura 2. Imagen de la formación ferroviaria luego del accidente

Se observaron daños leves en la locomotora y transferencia de pintura blanca perteneciente al colectivo urbano. Los coches de pasajeros no presentaron daños.

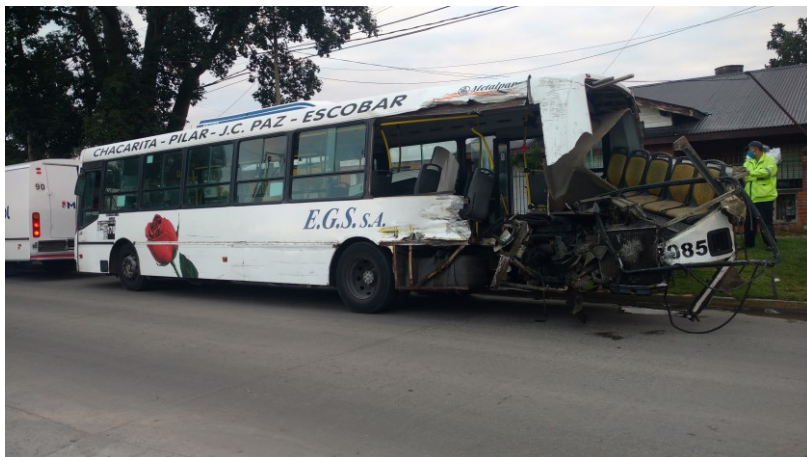
Figura 3. Ómnibus urbano luego del accidente.

- ✓ Corte en parte en el extremo trasero del panel lateral izquierdo y giro parcial en sentido anti horario del sector posterior de la carrocería.
- ✓ Transferencia de pintura roja, perteneciente a la locomotora, en la parte superior del panel lateral izquierdo.
- ✓ Daños en el sector del chasis y del vano motor, resultando dañadas partes mecánicas de la unidad.

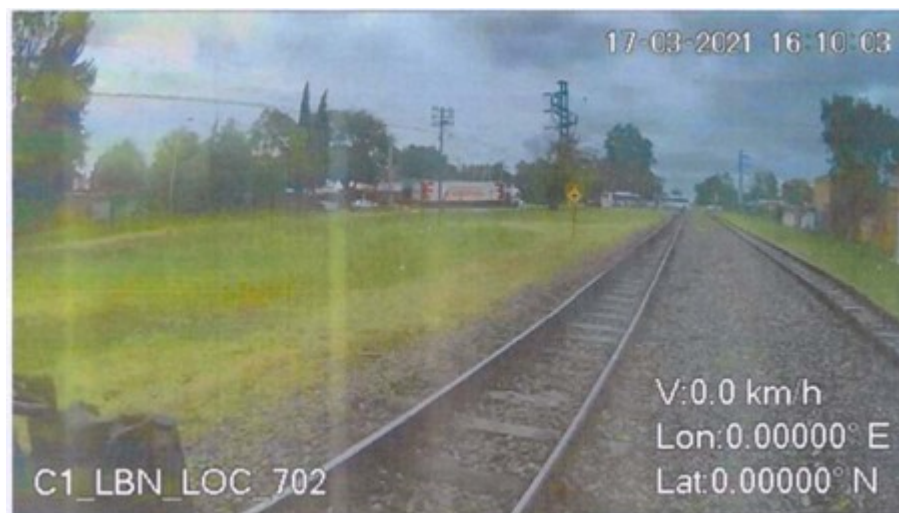
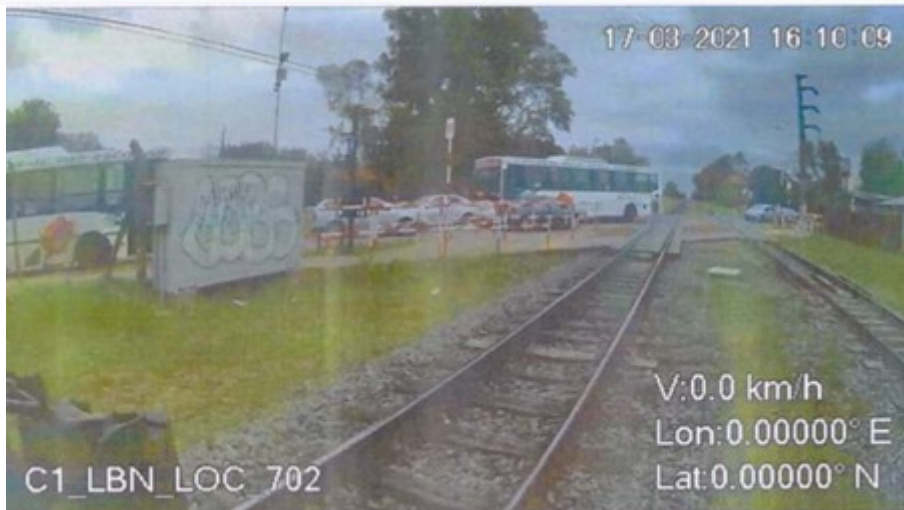
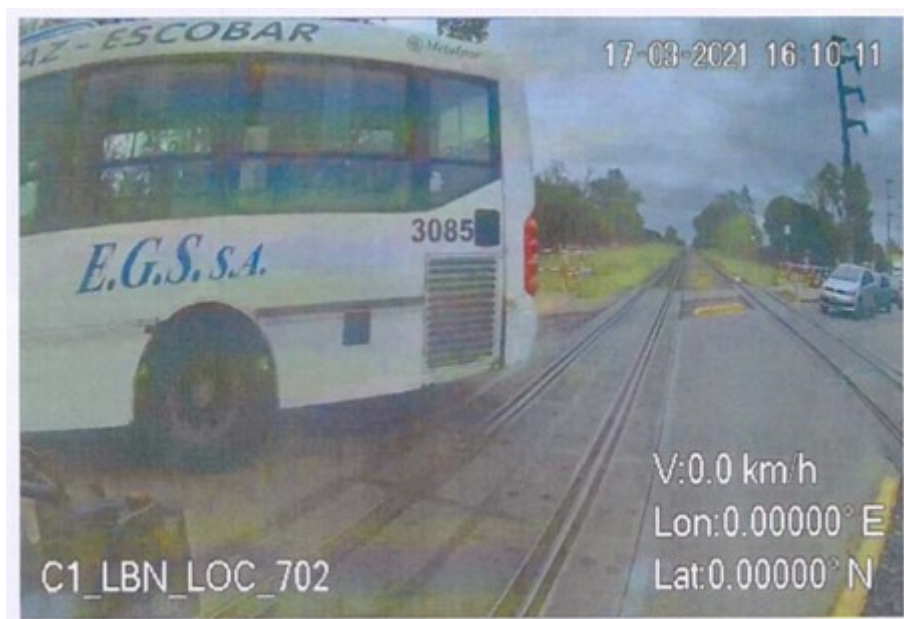
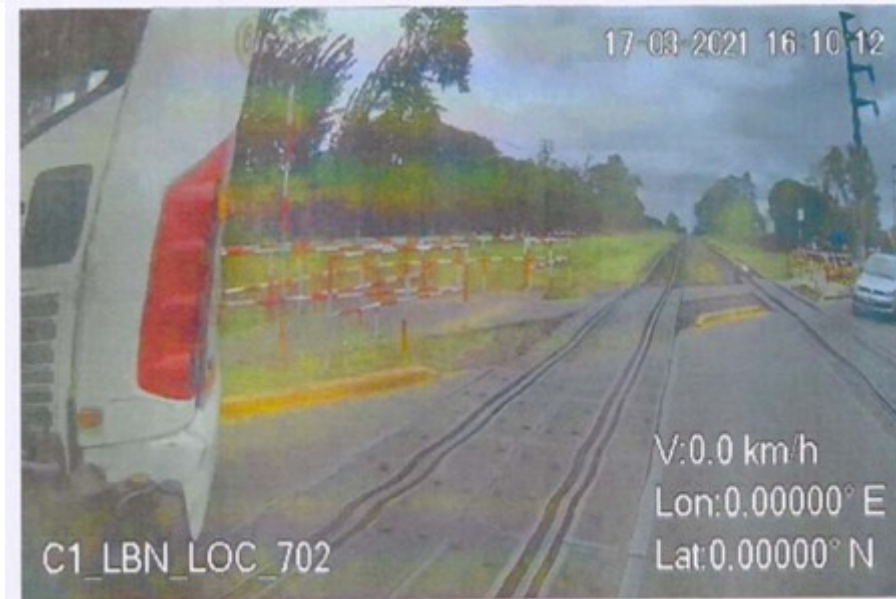
A continuación, se muestran capturas tomadas por cámara de locomotora E702, en instantes previos y posteriores a la colisión.

Figura 5. Imagen del registro de evidencias filmicas del CCTV instalado en la Locomotora E702.

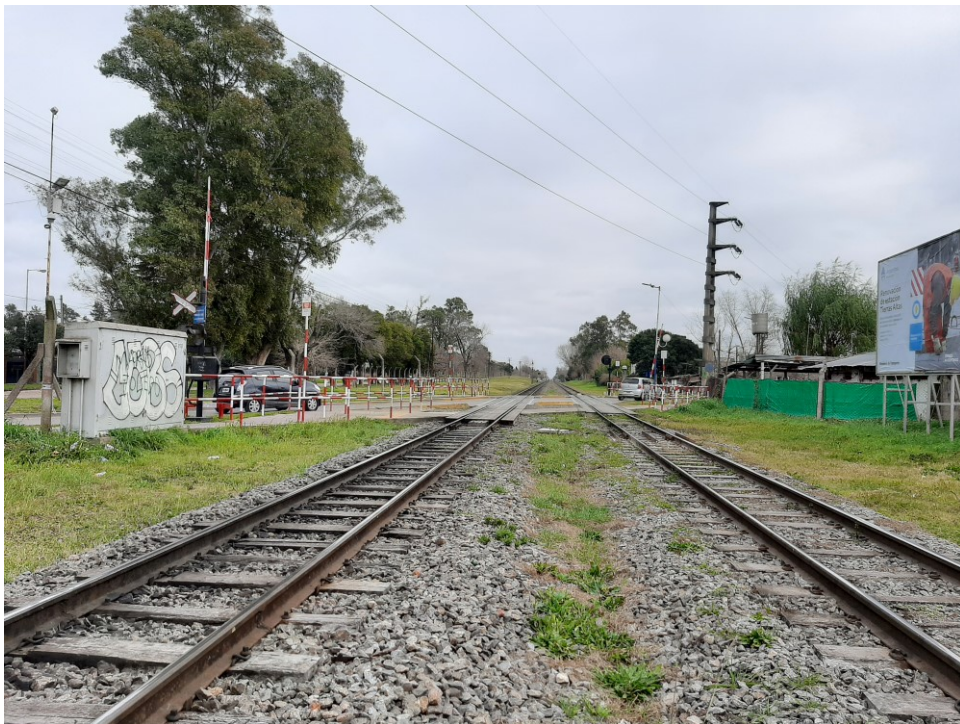
Figura 12. PAN Cura Brochero 3500 (sentido Estación Tierras Altas - Estación de Tortuguitas).

De acuerdo a lo relevado en campo, la intersección del eje de la calle Cura Brochero con el eje de la vía férrea del Belgrano Norte no es perpendicular (ángulo de cruce  $\neq 90^\circ$ ), asimismo en la cercanía del PAN desembocan las calles Honduras, Colombia y Juan F. Seguí (norte y sur); esta última corre paralelo a las vías. A excepción de la calle Juan F. Seguí, que es de tierra, el resto de las calles que desembocan en el PAN se encuentran asfaltadas. Por otra parte, se encuentran edificaciones próximas al PAN y a las vías férreas.

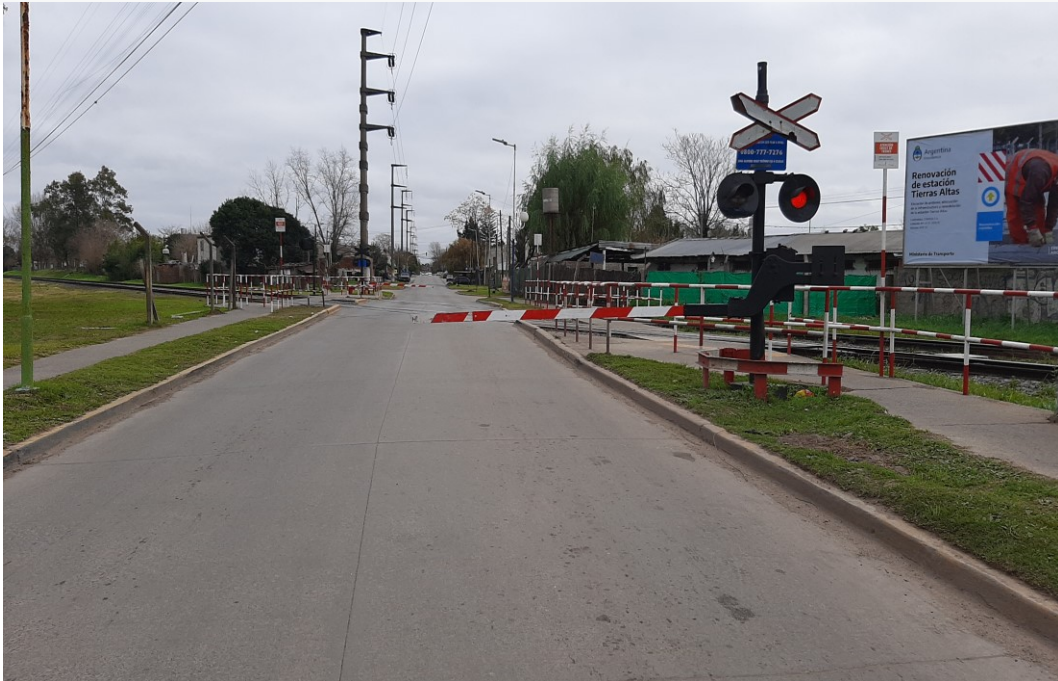
Figura 13. Imagen del PAN de Cura Brochero 3500, Malvinas Argentinas (Sentido SE – NO).

Específicamente, presentan en color verde los elementos y dispositivos que se encuentran en el PAN que cumplen con la resolución y en color rojo los ausentes y que deberían estar. Asimismo, en color amarillo se identifican los puntos que no se pudieron constatar en la salida al campo.
