INFORME DE SEGURIDAD OPERACIONAL

Suceso: accidente

Título: Colisión en paso a nivel entre tren Alarce 2619 y ómnibus JXT000 en calle Ibazeta, Provincia de Salta

Fecha y hora del suceso: 12 de mayo del 2021 a las 12:57 (hora local), 15:57 (UTC)

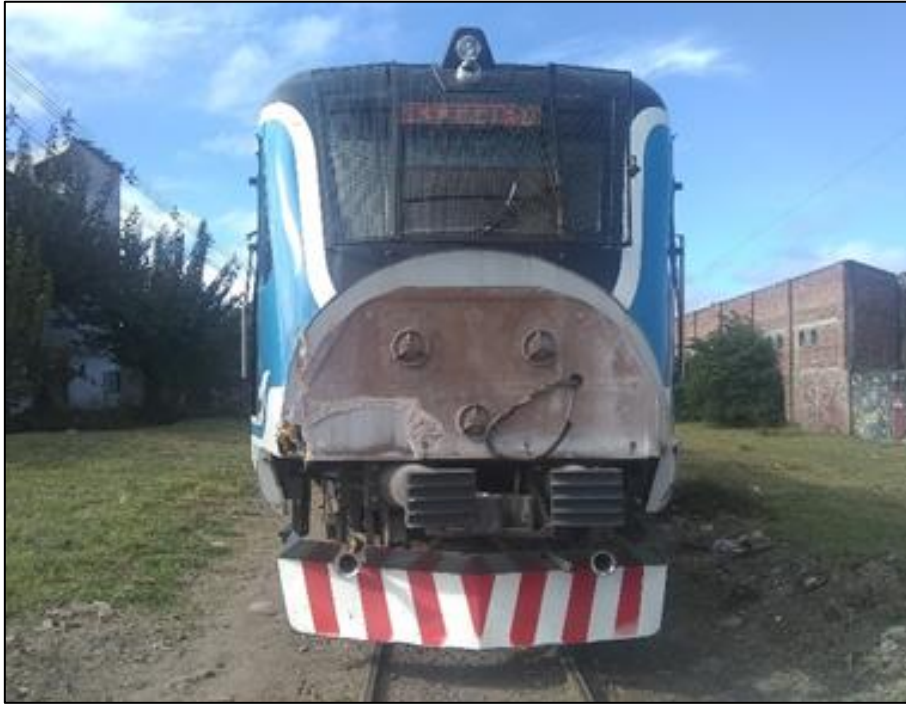
Figura 2. Vista frontal del tren. Fuente: JST, 2021

La DMU del tren urbano presentó desprendimiento total del chapón frontal y sus luces. Además, se observó rotura del panel frontal de la cabina del conductor en el sector derecho. En adición, se registró adherencia de pintura azul en el paragolpes delantero derecho. Se presume que, en principio, esta pertenecería al ómnibus urbano.

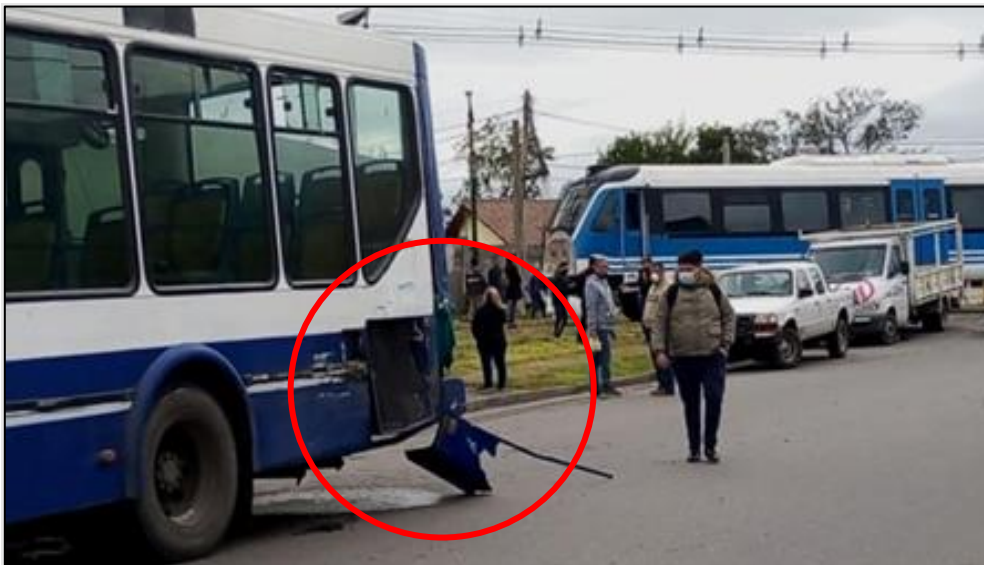
El ómnibus urbano presentó huellas de fricción de adelante hacia atrás con desprendimiento de pintura y hundimientos en el sector posterior izquierdo; esto último, con incidencia de izquierda a derecha y de adelante hacia atrás. Asimismo, se observó rotura y desprendimiento de moldura de soporte de faros traseros izquierdos. Por otra parte, se registró rotura y desprendimiento parcial de compuerta de radiador; así como radiador descuadrado y, finalmente, rotura y desprendimiento de material de sector izquierdo de paragolpes trasero.

Figura 4. Posición y ubicación final del colectivo. Visualización de sus daños en círculo rojo

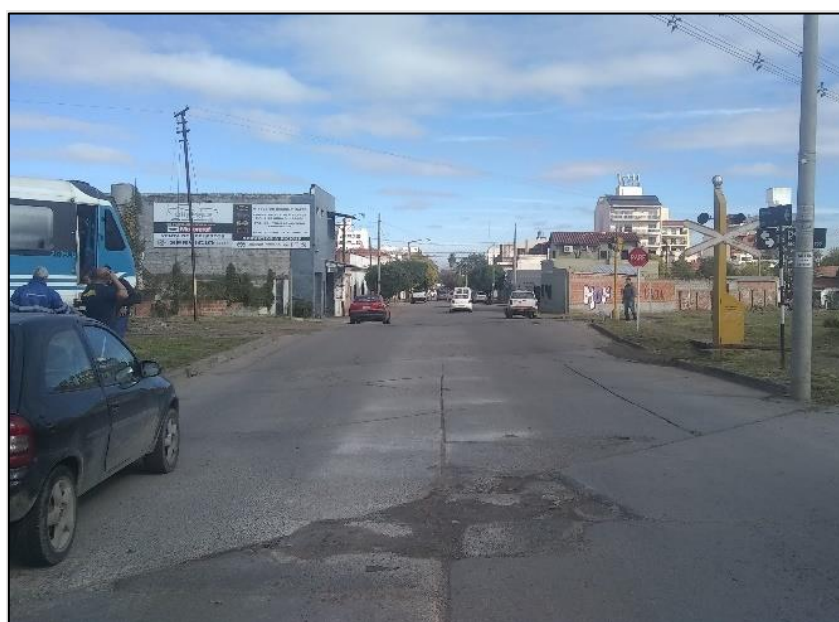
El accidente ocurrió en el PAN de la calle Ibazeta, entre las calles Leguizamón y Santiago del Estero, en proximidad al Pasaje B. López. La calle Ibazeta cuenta con un sentido de circulación vehicular de norte a sur, un ancho de calzada útil de 9,50 m y veredas de aproximadamente 3 m hacia ambos laterales. Se encuentra conformada por concreto rígido y la calzada se halla en regular estado de conservación, ya que presenta baches, agrietamientos y pérdida de material, los cuales afectan el tránsito normal por la zona. La calle presenta, luego del PAN, cambio de rasante de horizontal a negativa en sentido norte a sur.

Figura 8. Zona de impacto, vista hacia el cardinal sur

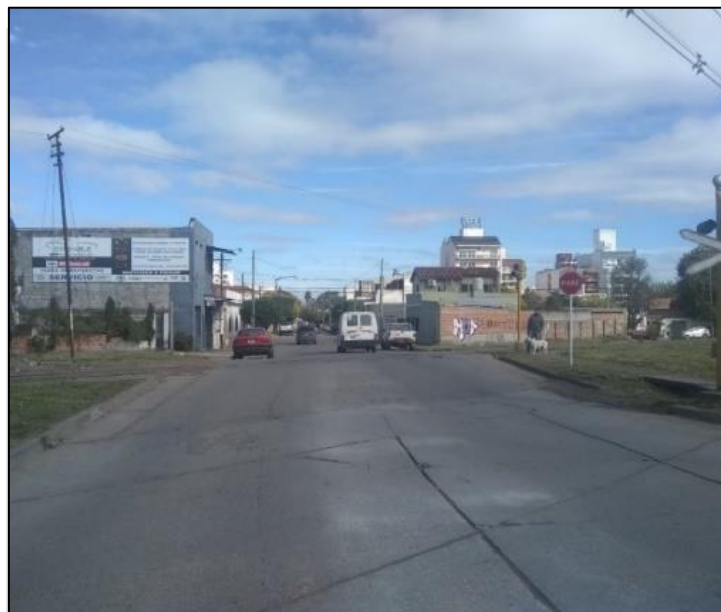
Durante la investigación, se constató la ausencia de la Cruz de San Andrés en posición horizontal sobre la calzada. En la Figura 13, ubicada a continuación, se ilustra el estado de la calzada de la calle Ibazeta al momento del relevamiento de campo.

Figura 13. Calzada de la calle Ibazeta en proximidad del PAN (vista hacia cardinal sur/sentido N-S)
Fuente: JST, relevamiento de campo, 2021

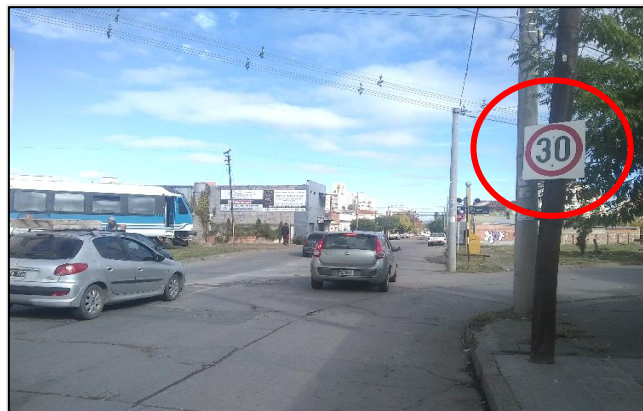
El relevamiento de campo identificó la existencia del cartel restrictivo de velocidad, ubicado sobre un poste de madera en la acera de la esquina noroeste de la intersección entre calle Ibazeta y pasaje López.

Figura 17. Cartel de velocidad máxima en poste previo al PAN (vista hacia cardinal sur/sentido N-S)

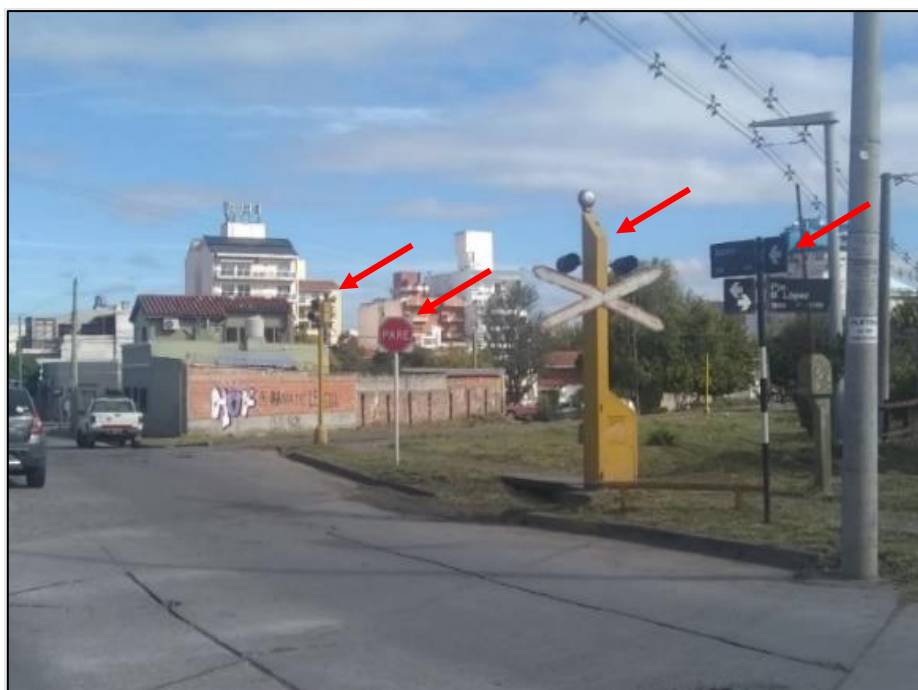
Figura 19. Cartel nomenclador, Cruz de San Andrés, cartel de “PARE” y semáforo (sin funcionar).
Vista hacia cardinal sur/sentido N-S

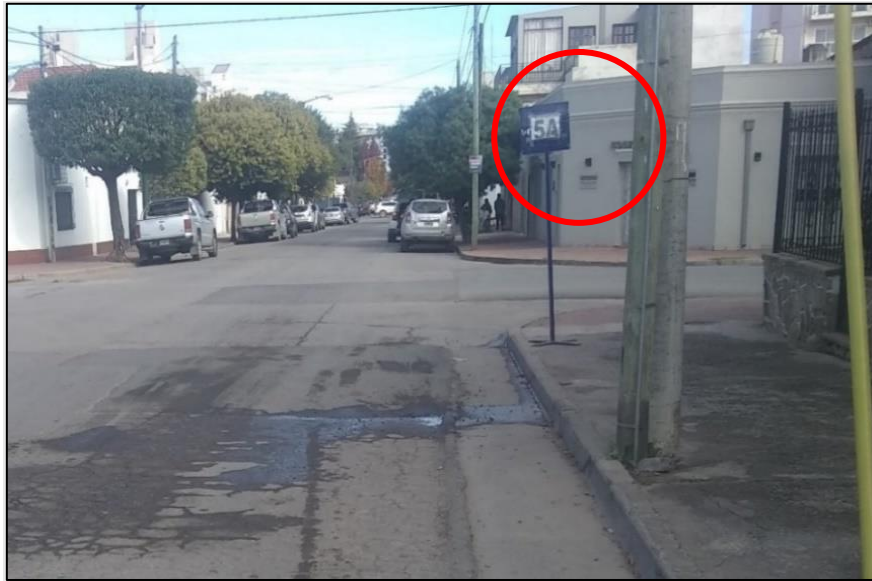
Además, se observó sobre la acera de la esquina noroeste de la intersección de las calles Ibazeta y Santiago del Estero la presencia del cartel de parada transitoria y ascenso/descenso de pasajeros del corredor 5A, como se muestra en la figura a continuación.

Figura 20. Cartel de parada transitoria. Fuente: JST, relevamiento de campo, 2021

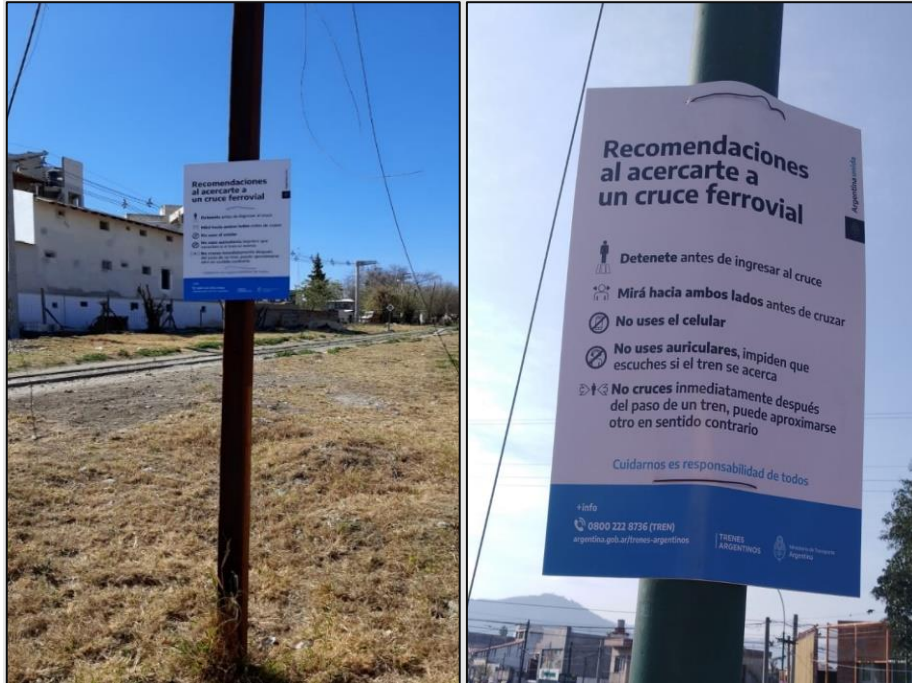
- No se encontró evidencia de campaña sobre prácticas seguras y riesgos inherentes por parte del Gobierno provincial ni del municipal.

Figura 21. Cartelería destinada a peatones

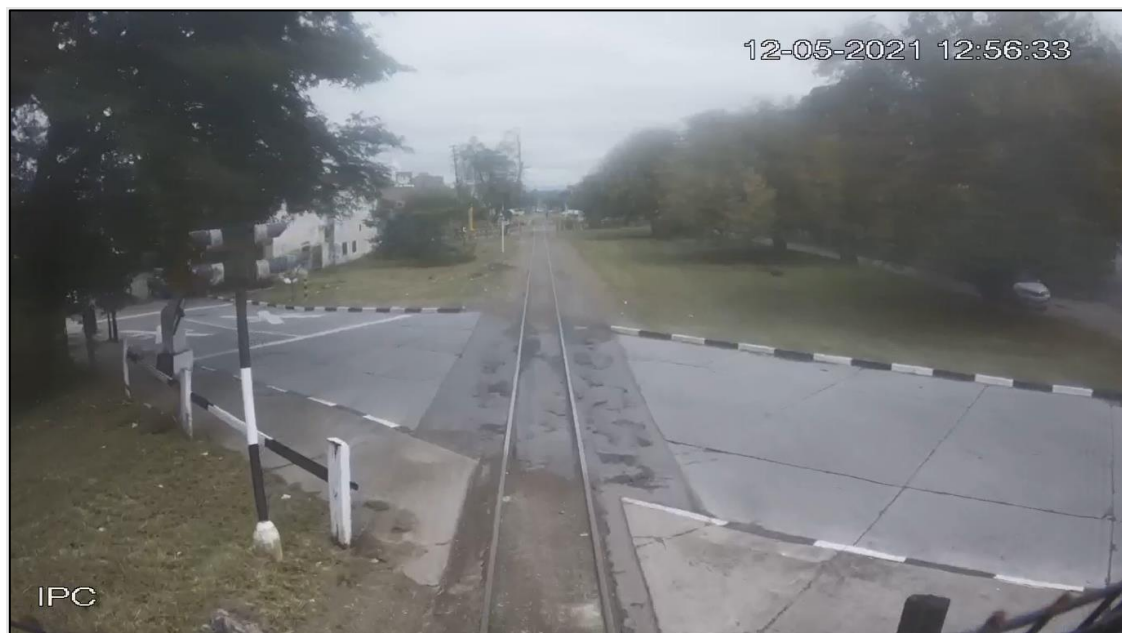
Figura 23. PAN no habilitado por la CNRT, calle Martin Cornejo, sin personal policía de tránsito

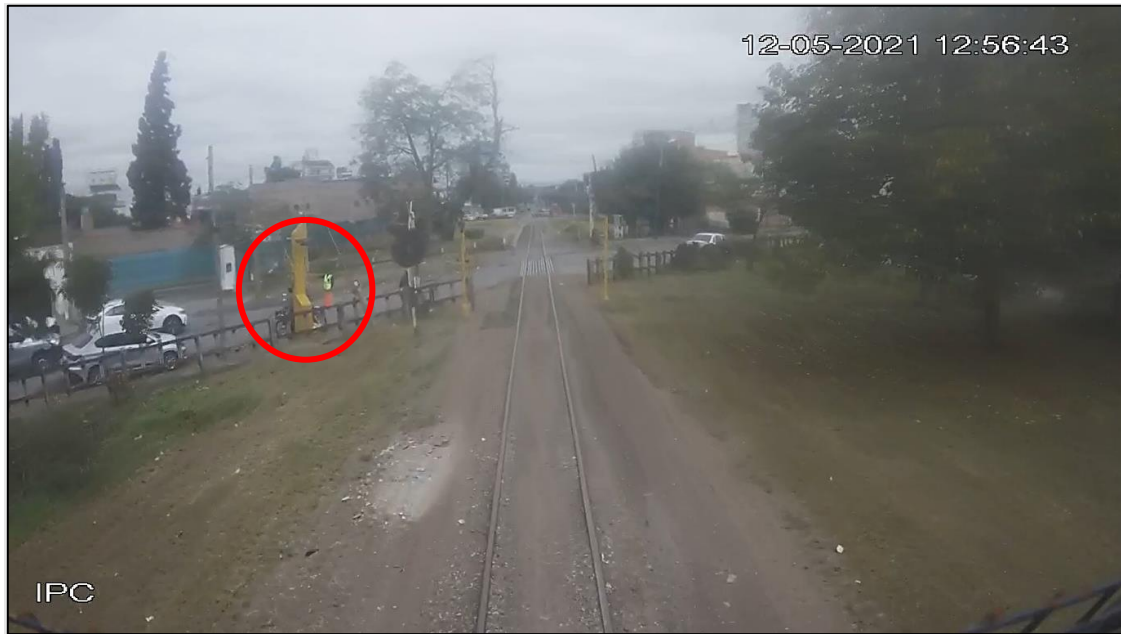
Figura 24. PAN de la calle Juan Martin Leguizamón se observa personal policía de tránsito

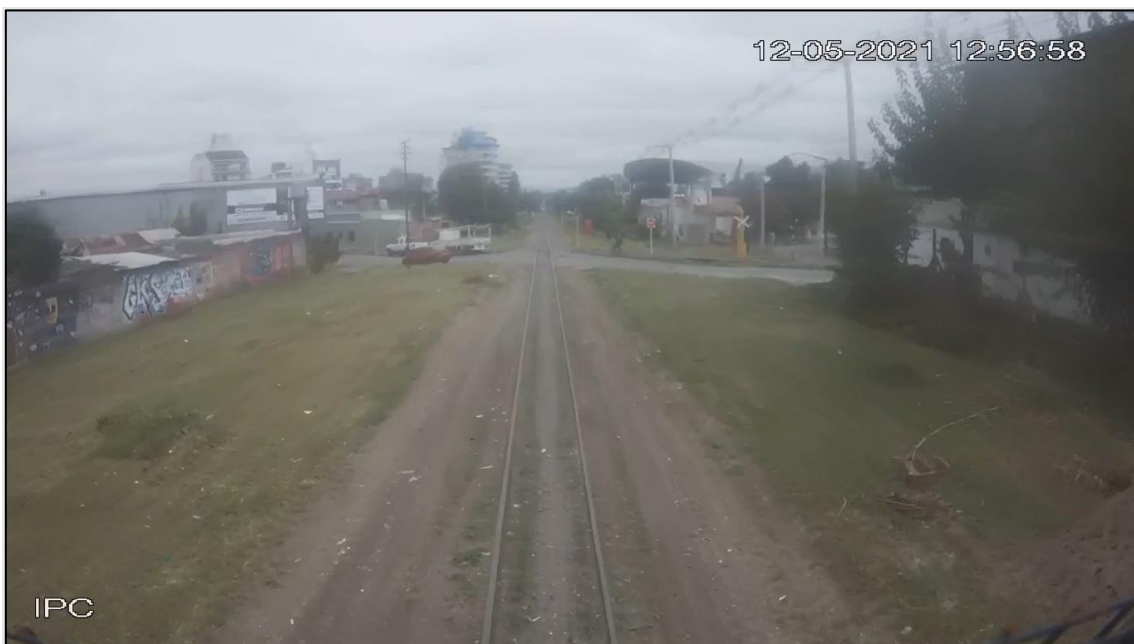
Figura 25. PAN de la calle R.Ibazeta, no se observa personal policía de tránsito

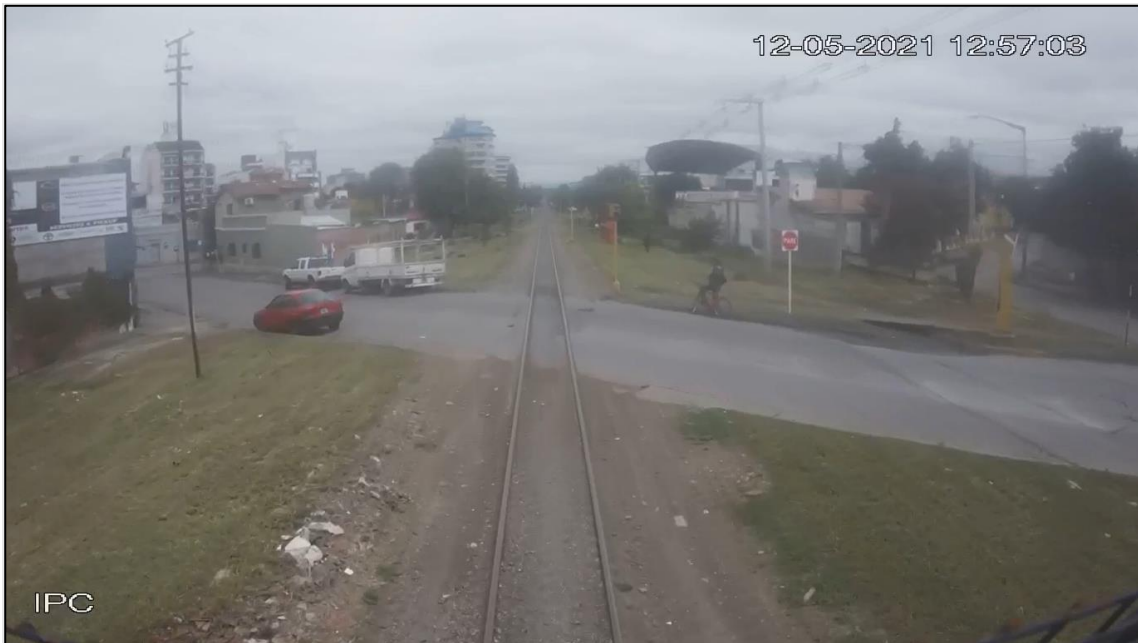
Figura 26. PAN de la calle R.Ibazeta, no se observa personal policía de tránsito

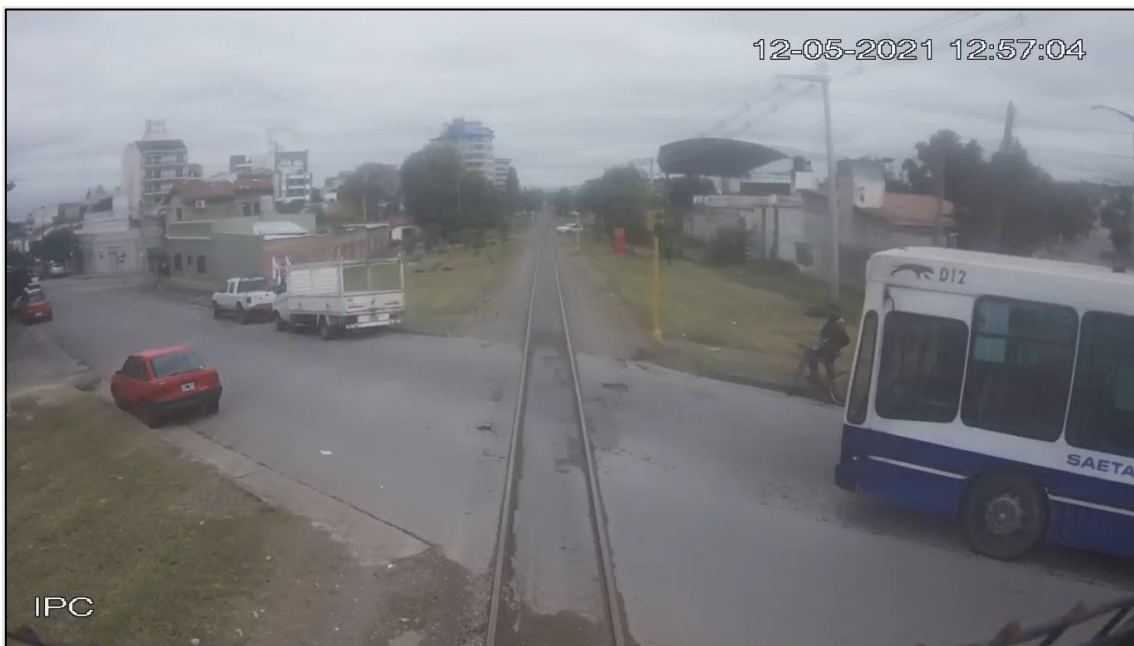
Figura 27. Instantes previos a la colisión en el PAN de la calle R.Ibazeta

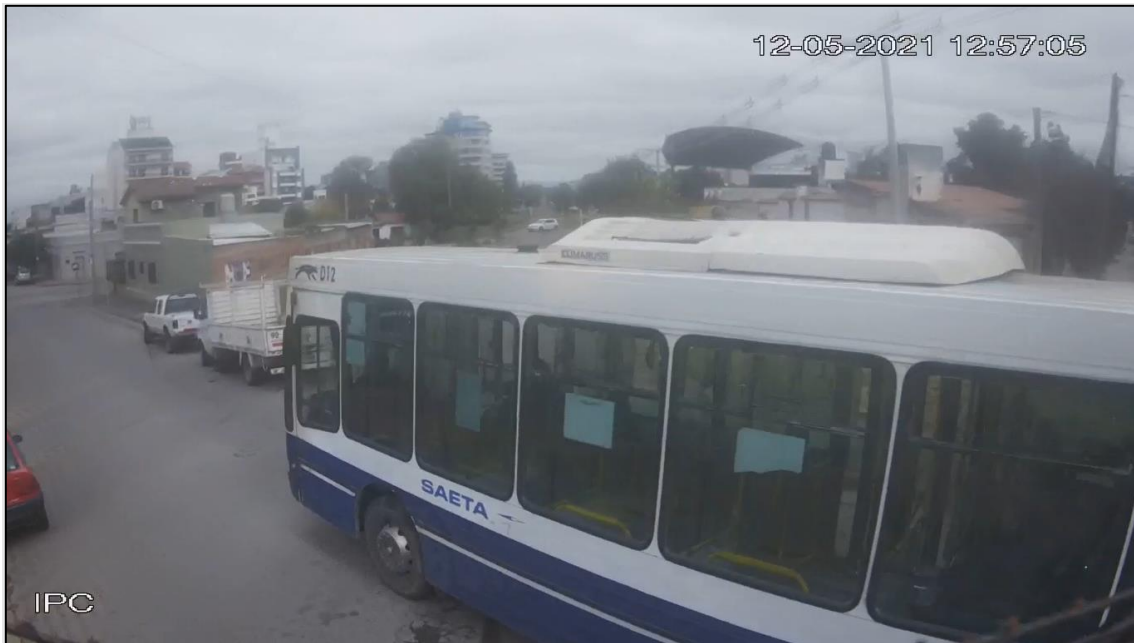
Figura 28. Instantes previos a la colisión en el PAN de la calle R.Ibazeta

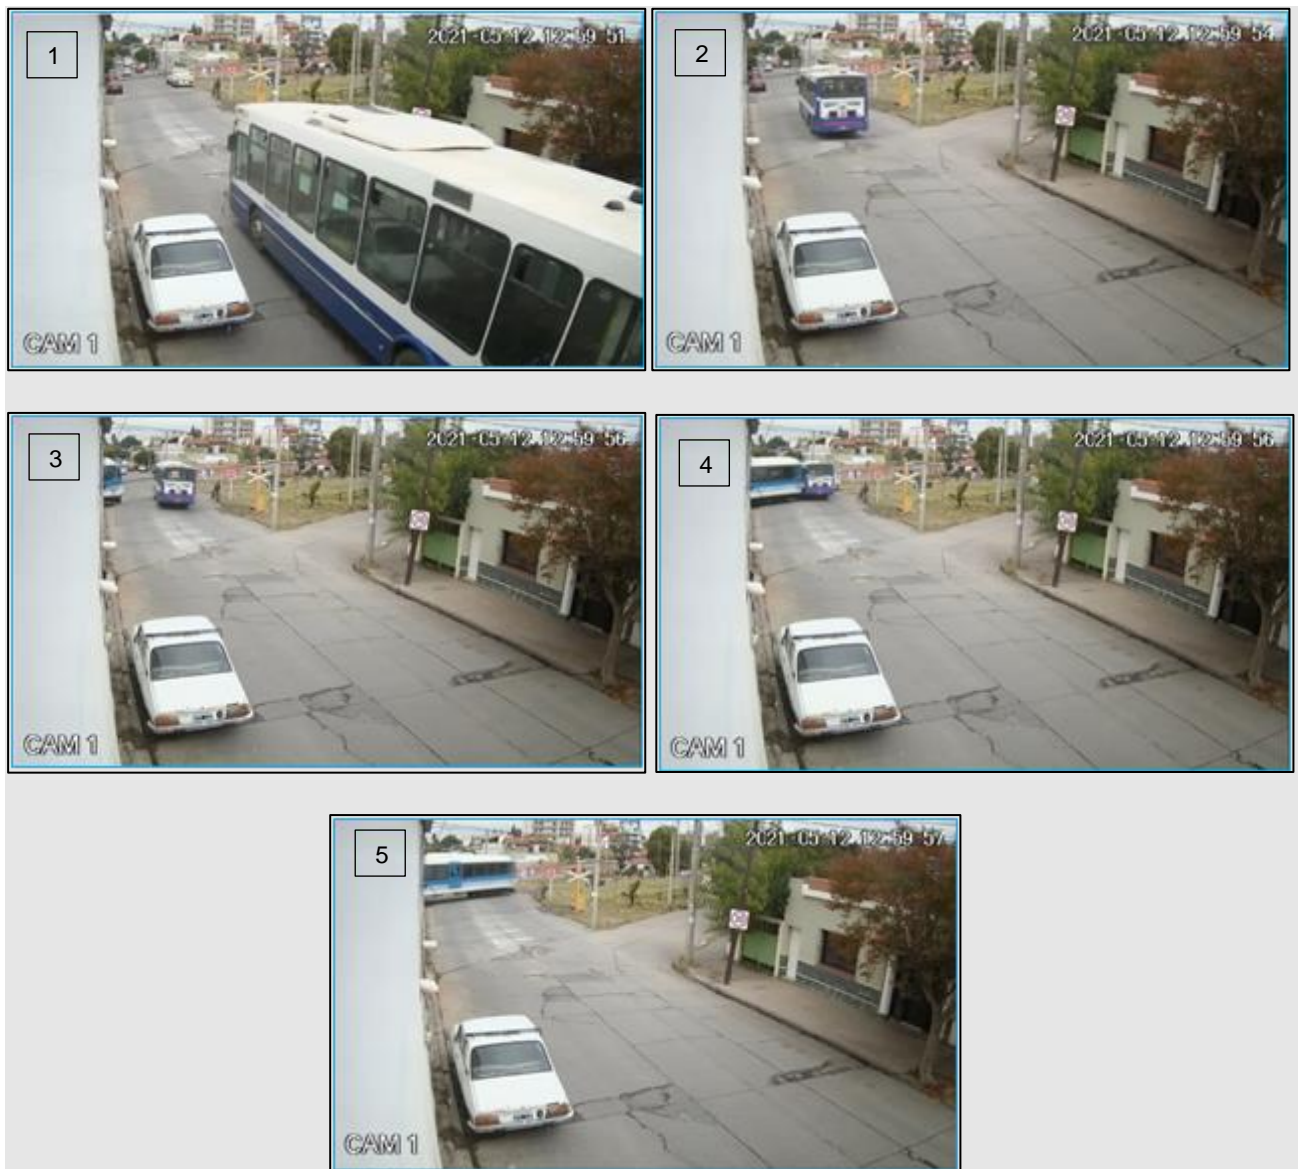
Figura 29. Capturas tomadas por un testigo en instantes previos y posteriores a la colisión. Se observa la ausencia de personal policía de tránsito

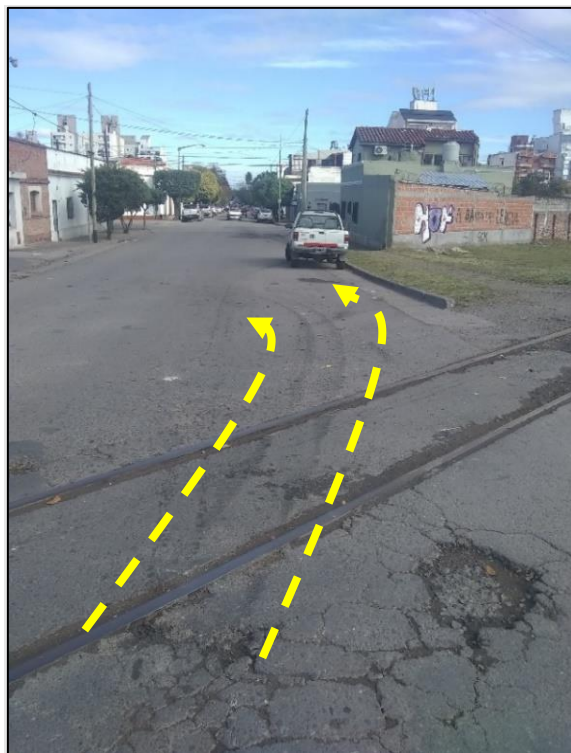
Se visualizaron y documentaron dos huellas de derrape coincidentes por sus características, ancho y ubicación con ruedas duales traseras del ómnibus urbano. Las huellas se ubicaban sobre el sector derecho de la calzada de calle Ibazeta, iniciando en las proximidades del riel norte de las vías del tren.

Figura 30. Huellas de derrape dejadas por el ómnibus urbano. Fuente: relevamiento JST, 2021

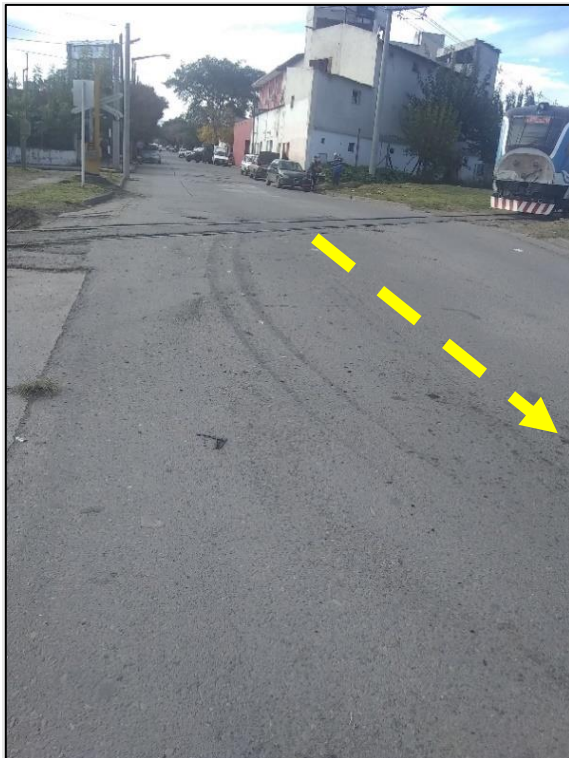
El equipo de investigación observó y documentó la diseminación de fluido sobre la calzada de calle Ibazeta. La propagación se encontró en las proximidades de las vías del tren, con dirección hacia el suroeste, finalizando con una mancha de gran tamaño y de tipo oleosa, ubicada a pocos metros de la bocacalle de Santiago del Estero.

Figura 31. Zona del inicio de la diseminación del fluido

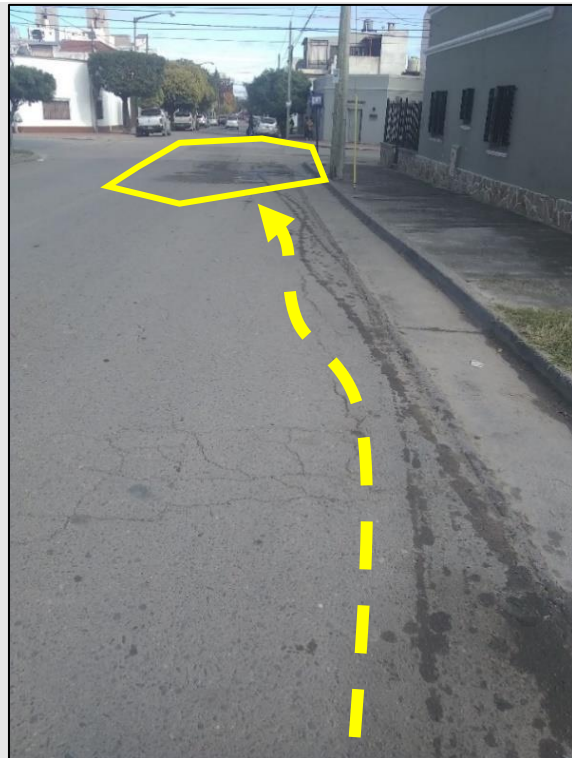
Figura 32. Diseminación de fluido con finalización en una mancha. Vista hacia el cardinal suroeste
