Informe Preliminar

Colisión entre helicóptero LV-CVE y semirremolque KKB147

Autopista Perito Moreno, altura del peaje Parque Avellaneda, Ciudad Autónoma de Buenos Aires

23 de octubre de 2021

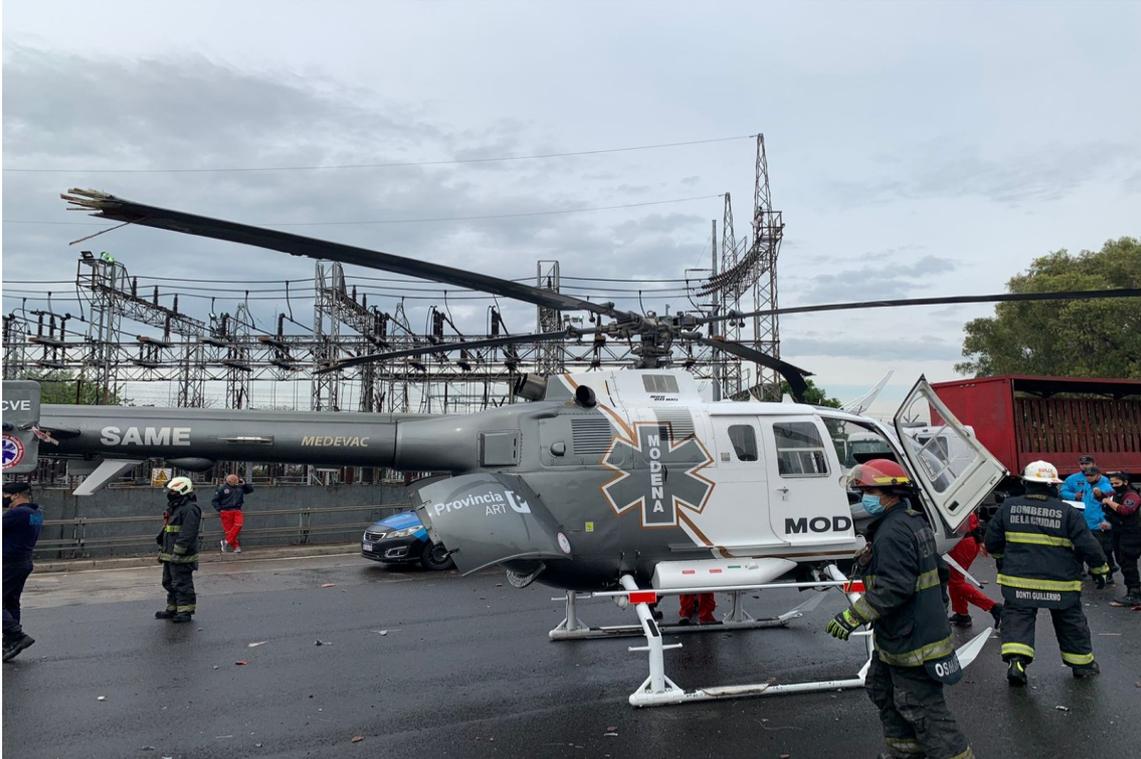
Se observaron daños sobre las cuatro palas del rotor principal de la aeronave, sumados a golpes en diferentes partes del cono de cola y la incrustación del fragmento de una pala sobre el perfil del plano vertical del estabilizador de cola.

Figura 2. Posición final de la aeronave LV-CVE.

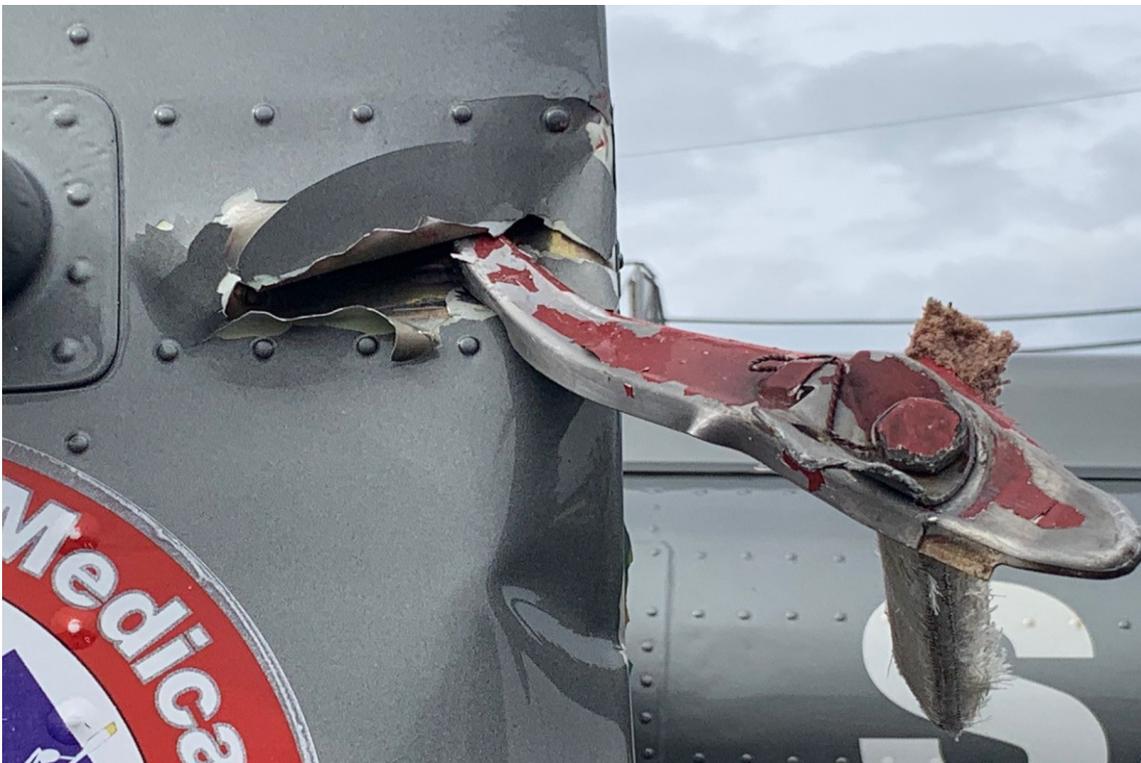
Figura 3. Daños en plano vertical del estabilizador de cola.

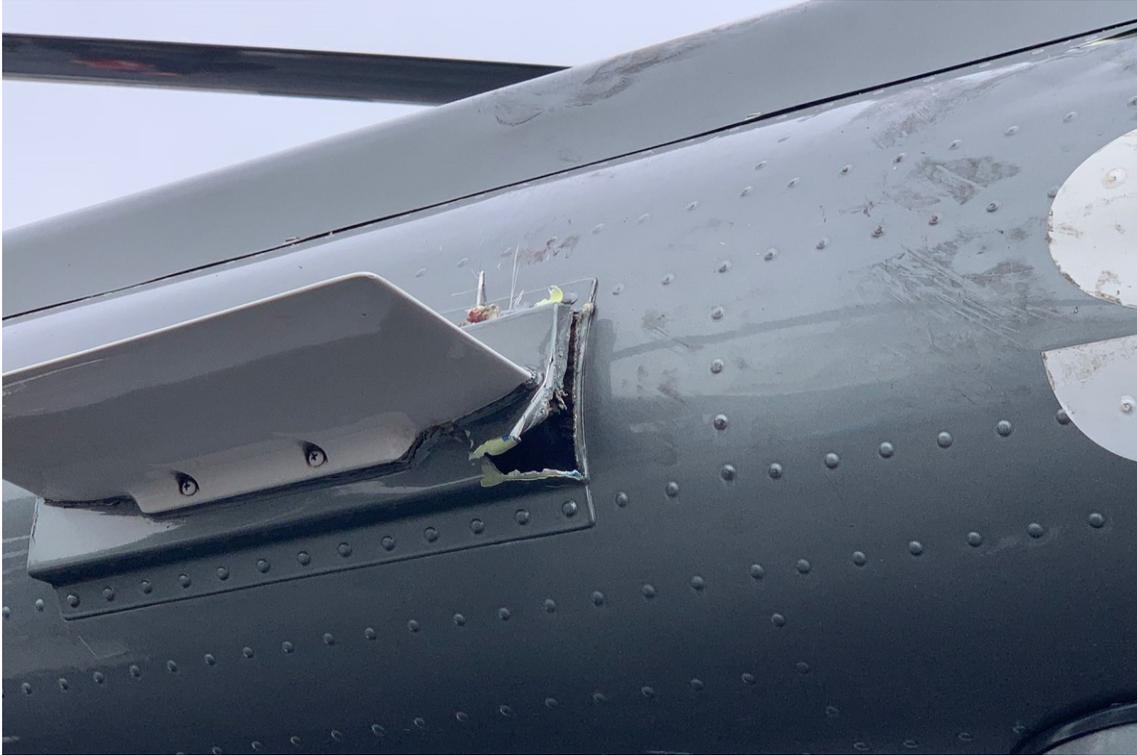
Figura 4. Daños en el cono de cola.

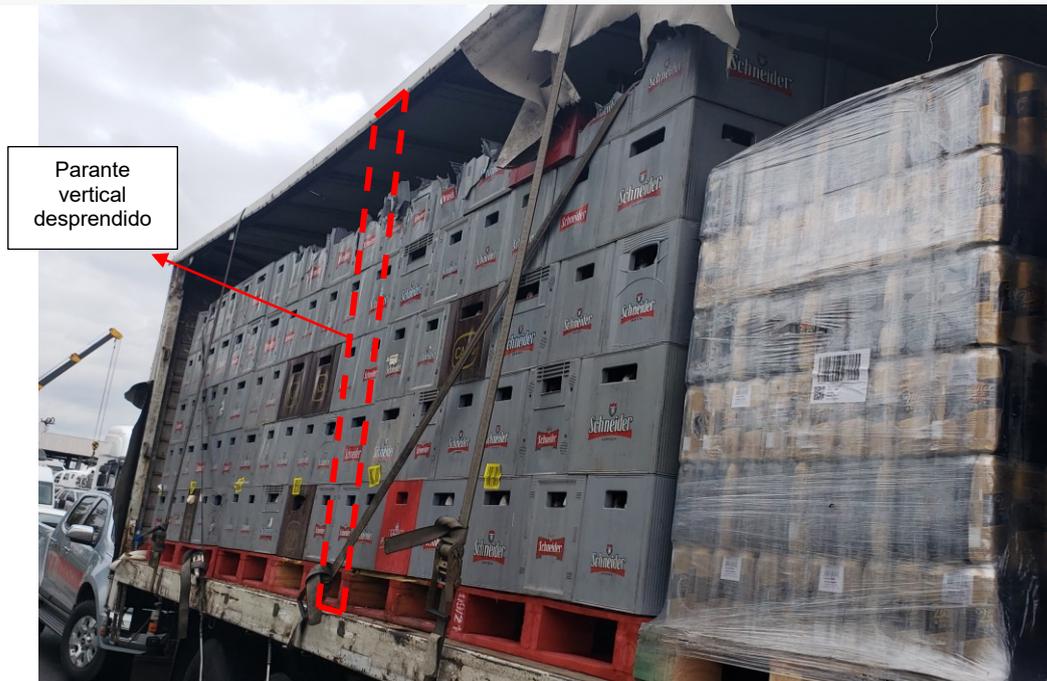
Presentó daños estructurales, rotura y desprendimiento de uno de los parantes verticales del lateral derecho, producto del impacto con las palas de la aeronave. Asimismo, se observó una rotura y desgarro de la lona que recubre la carga (que también resultó averiada).

Figura 5. Daños en el lateral derecho del semirremolque. Se indica con líneas discontinuas color rojo la zona donde se encontraba el parante desprendido por el impacto de las palas del helicóptero. Obsérvese la carga dañada en el sector superior. Fuente: Archivo JST, edición propia.

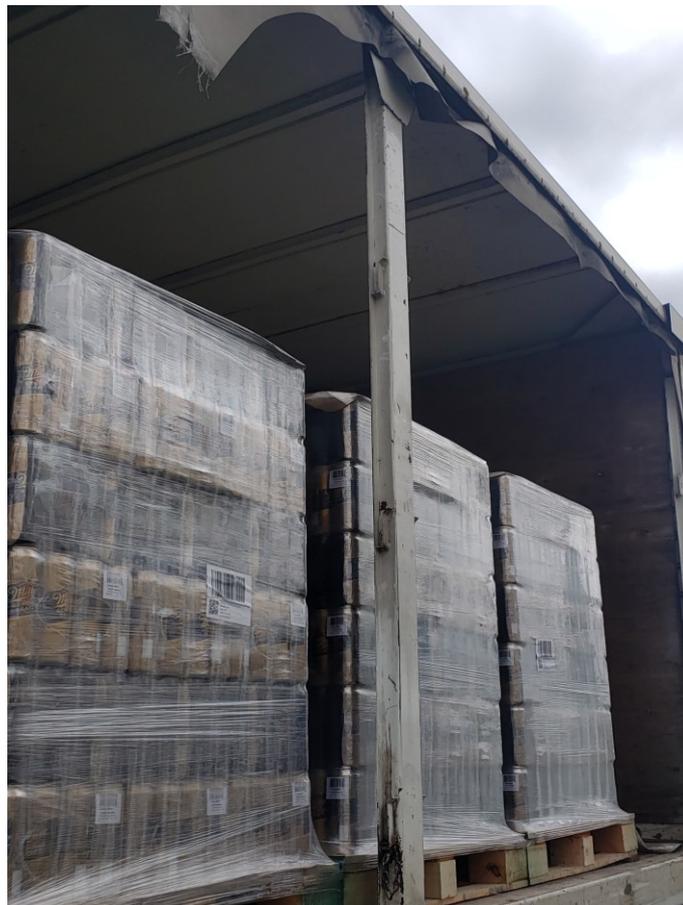
Figura 6. Lateral derecho del semirremolque, parte anterior. Fuente: Archivo JST.

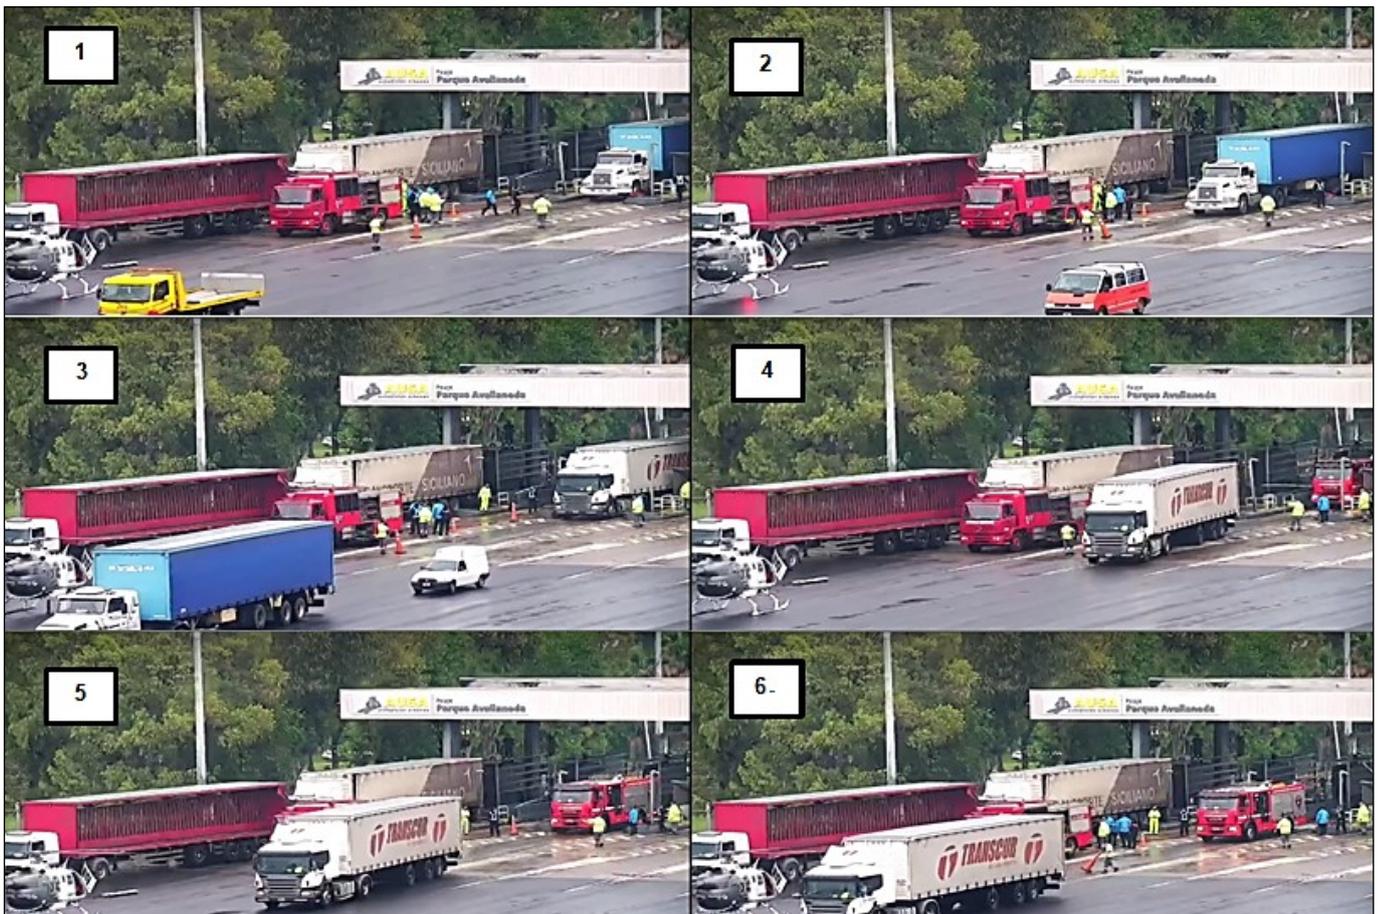
Figura 12. Capturas tomadas por las cámaras laterales de AUSA, en instantes previos, durante y posteriores a la colisión. Fuente: AUSA.

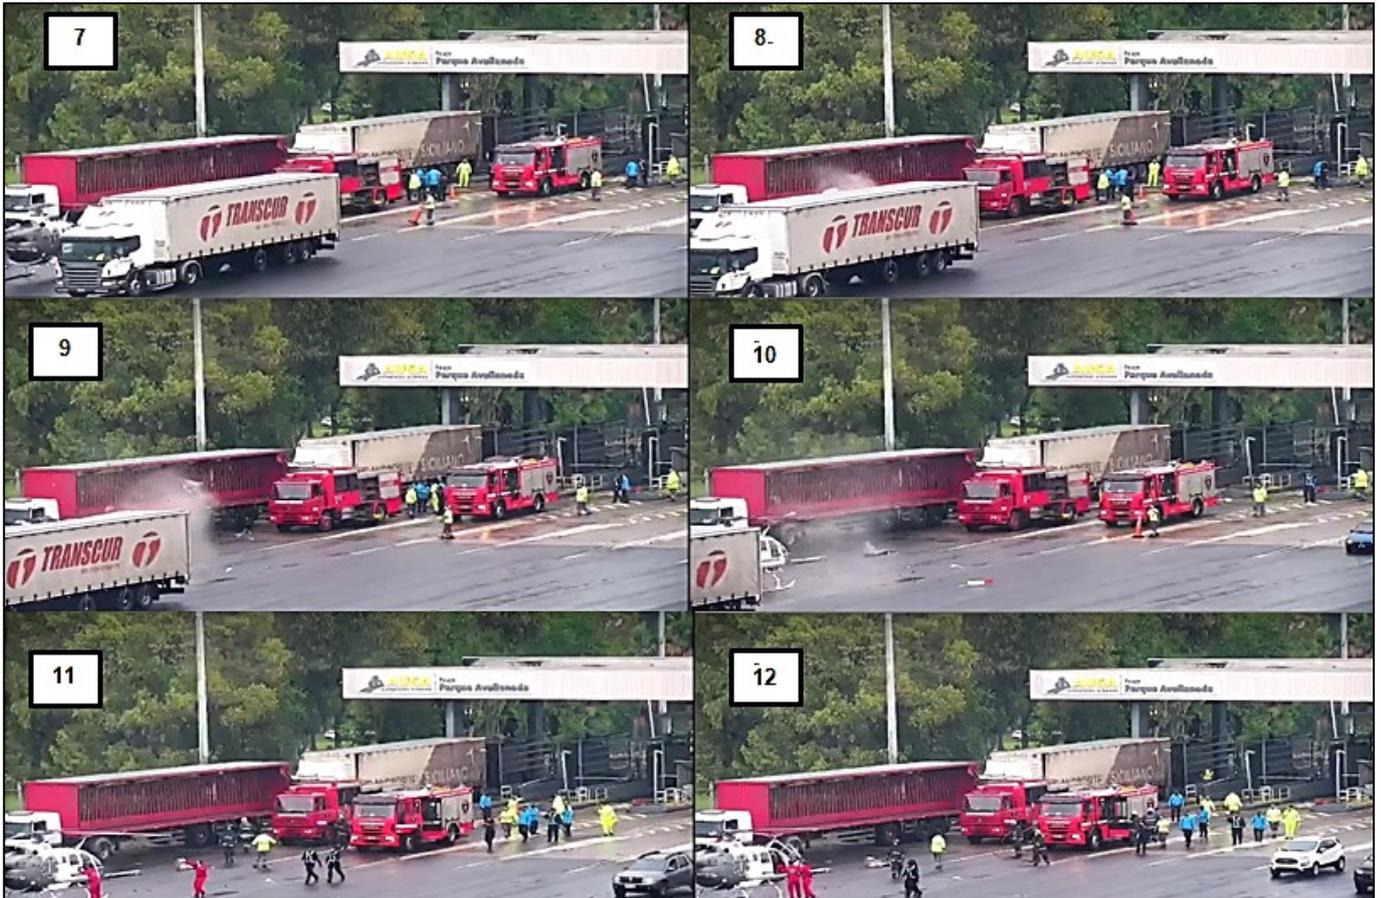
Figura 13. Capturas tomadas por las cámaras laterales de AUSA, en instantes previos, durante y posteriores a la colisión. Fuente: AUSA

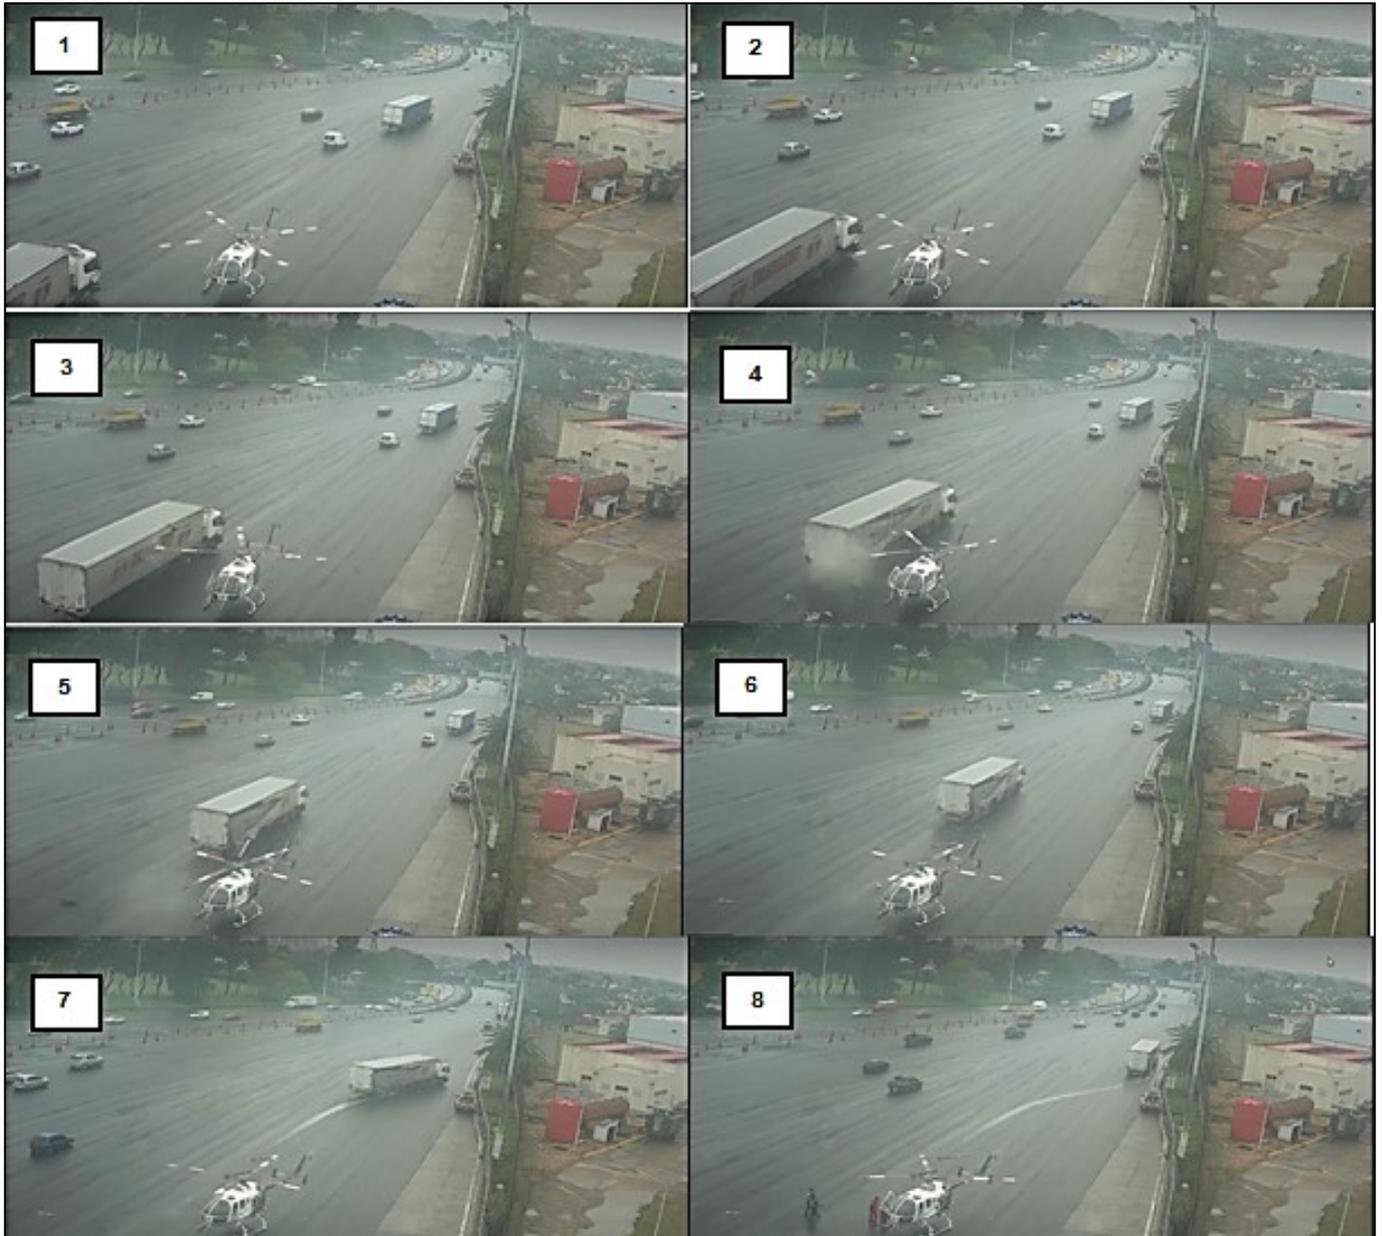
su derecha en sentido horario) e impactó, con el lateral derecho del semirremolque, contra las palas en movimiento de un helicóptero en servicio de asistencia del SAME, matrícula LV-CVE.

Figura 14. Capturas tomadas por las cámaras de AUSA, en instantes previos, durante y posteriores a la colisión. Fuente: AUSA
