## Informe Provisional de Seguridad Operacional (IPRO)

Colisión entre helicóptero LV-CVE y semirremolque KKB147, en la autopista Perito Moreno, altura del peaje Parque Avellaneda, Ciudad Autónoma de Buenos Aires

23 de octubre de 2021

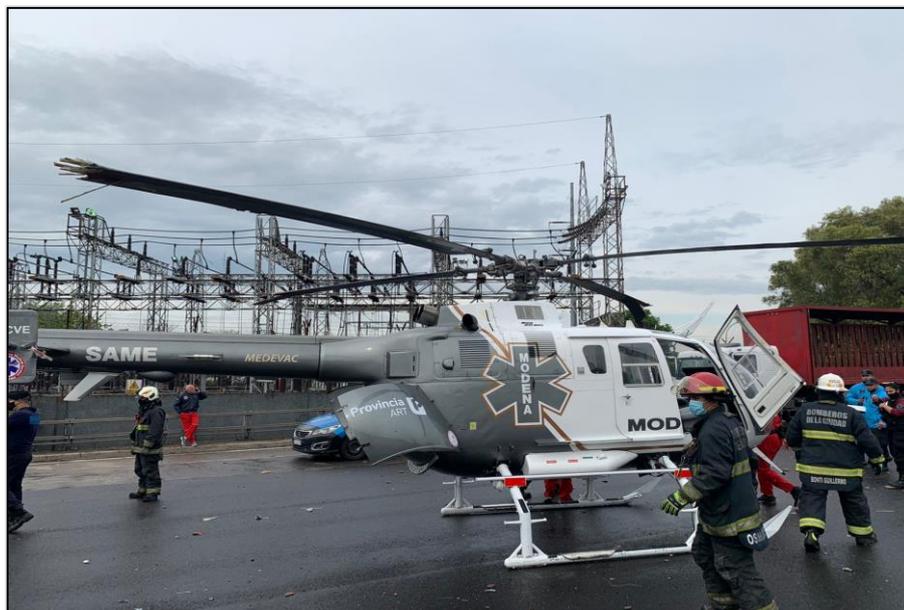
El fuselaje del helicóptero presentó daños de importancia, observando golpes en diferentes partes del cono de cola y la incrustación del fragmento de una pala sobre el perfil del plano vertical del estabilizador de cola.

Figura 1 Posición final de la aeronave LV-CVE

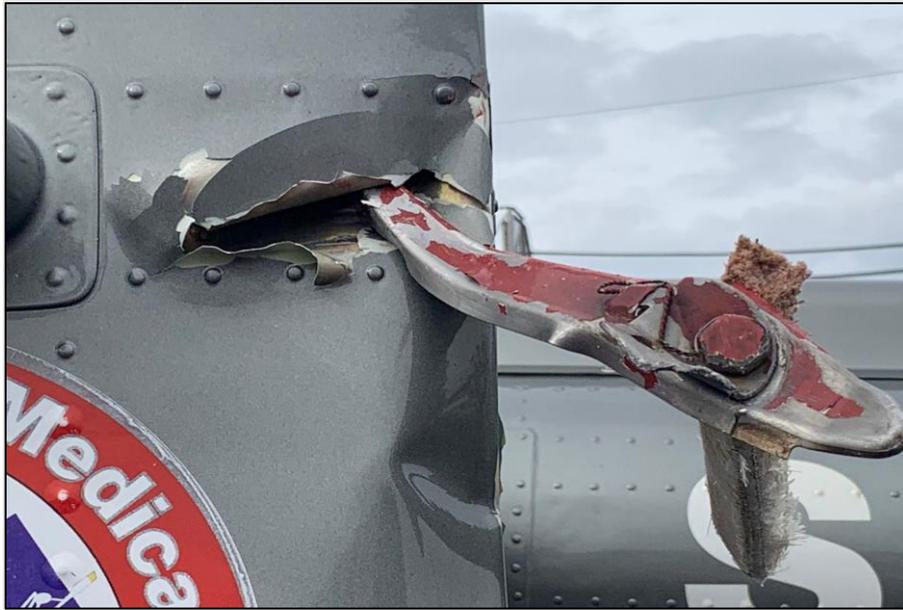
Figura 2 Daños en plano vertical del estabilizador de cola

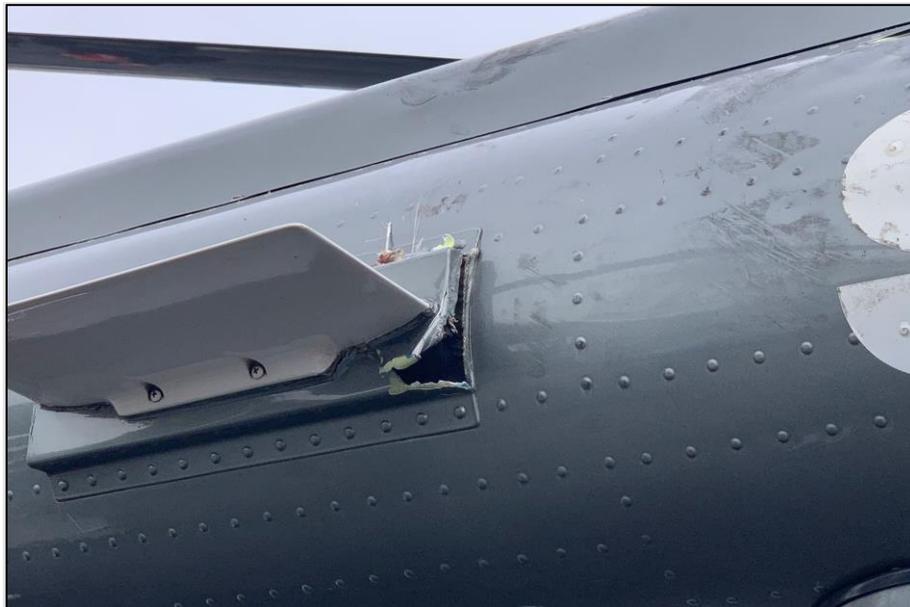
Figura 3 Daños en el cono de cola

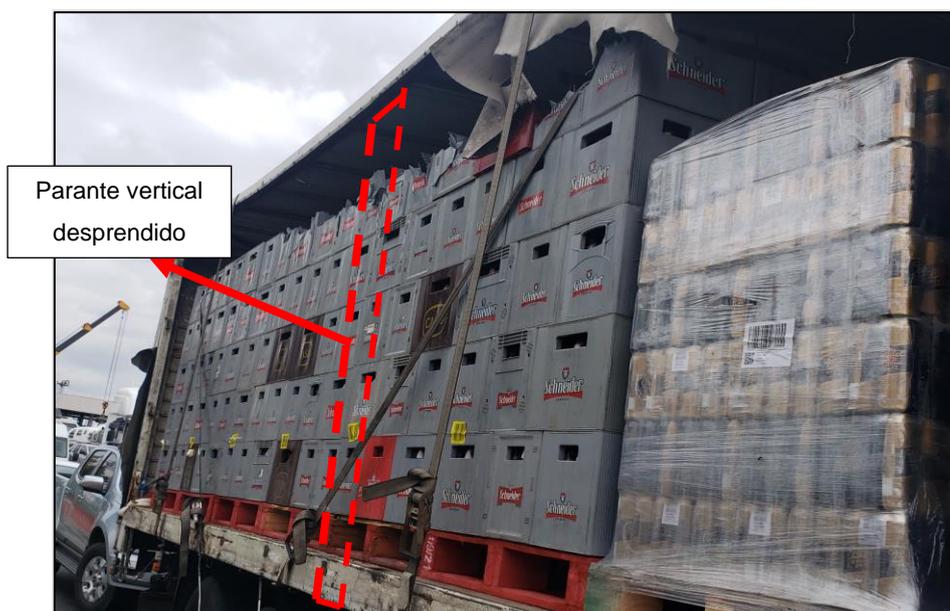
Presentó daños estructurales, rotura y desprendimiento de uno de los parantes verticales del lateral derecho, producto del impacto con las palas de la aeronave. Asimismo, se observó una rotura y desgarro de la lona que recubre la carga (que también resultó averiada). Al momento de la observación de campo, no se pudieron determinar los daños internos.

Figura 4. Daños en el lateral derecho del semirremolque. Se indica con líneas discontinuas color rojo la zona donde se encontraba el parante desprendido por el impacto de las palas del helicóptero

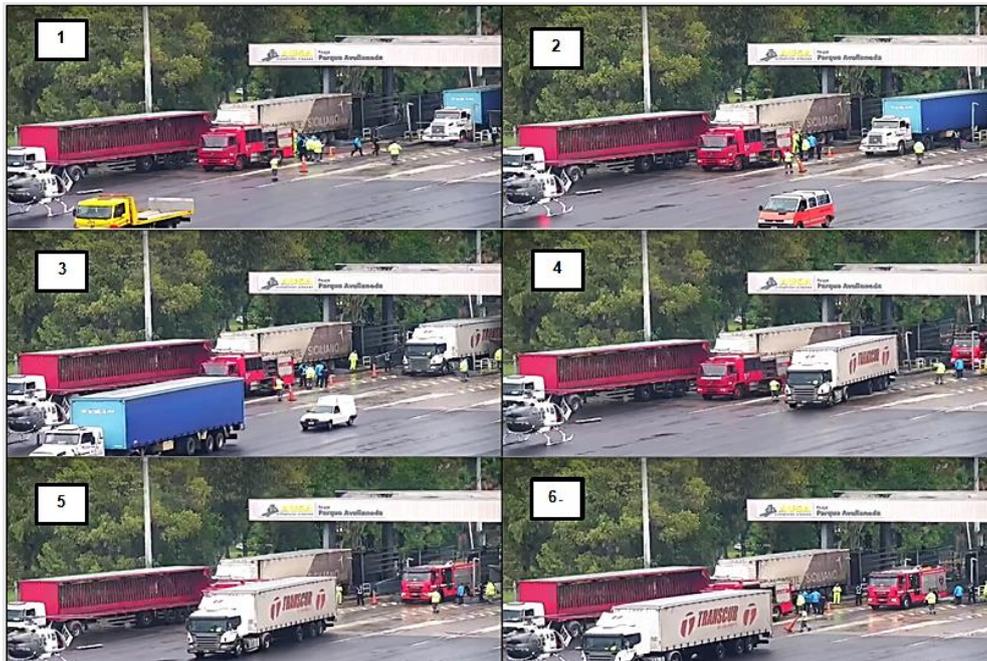
Figura 9. Capturas tomadas por las cámaras laterales de AUSA en instantes previos, durante y posteriores a la colisión. Fuente: AUSA

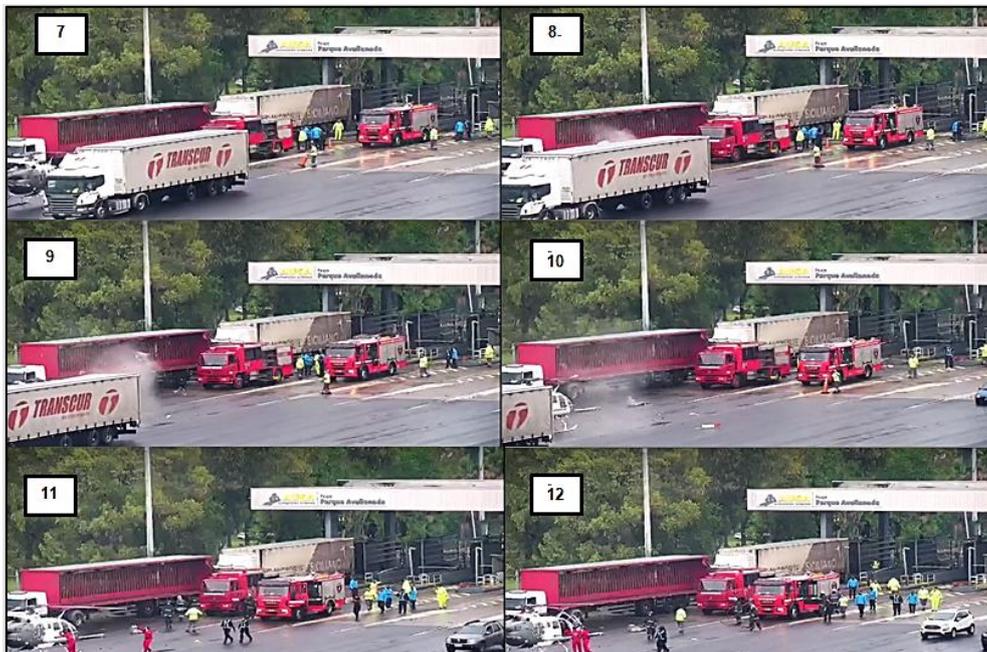
Figura 10. Capturas tomadas por las cámaras laterales de AUSA en instantes previos, durante y posteriores a la colisión. Fuente: AUSA

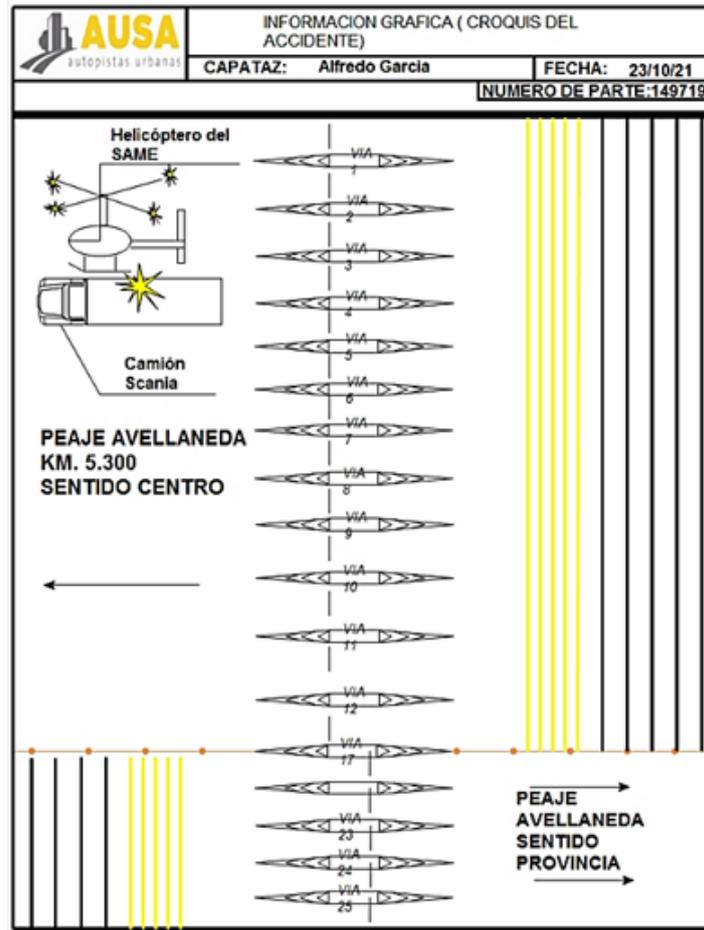
Cuando el camión traspasó la cabina, desvió su trayectoria hacia la izquierda para evitar la zona delimitada por un cono reflectivo. Una vez que lo pasó, enderezó su marcha (girando hacia su derecha en sentido horario) e impactó el lateral derecho del semirremolque contra las palas en movimiento de un helicóptero en servicio de asistencia del SAME, matrícula LV-CVE.

La aeronave estaba ubicada sobre la calzada, entre el tercer y cuarto carril, a una distancia de las cabinas de peaje que aún no se pudo determinar, y en marcha lenta (ralentí). Estaba en espera del traslado de un conductor herido, atrapado en la cabina de su camión, producto de una colisión por alcance con otro vehículo de igual porte, en un evento previo al suceso que trata esta investigación.

Figura 11. Croquis del accidente

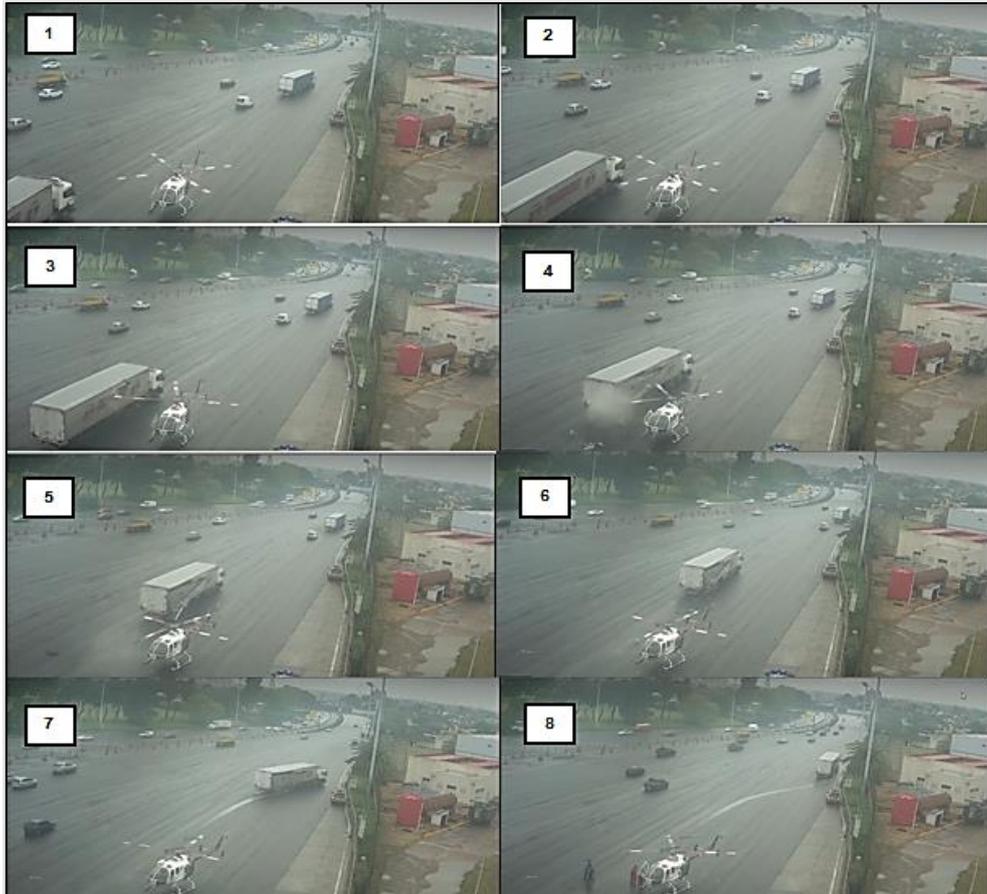
Figura 13. Capturas tomadas por las cámaras de AUSA en instantes previos, durante y posteriores a la colisión
