Informe de Seguridad Operacional

Colisión en tierra

Pitts S-2B LV-RBW / Cessna A-182-K LV-JBJ

94615803/19

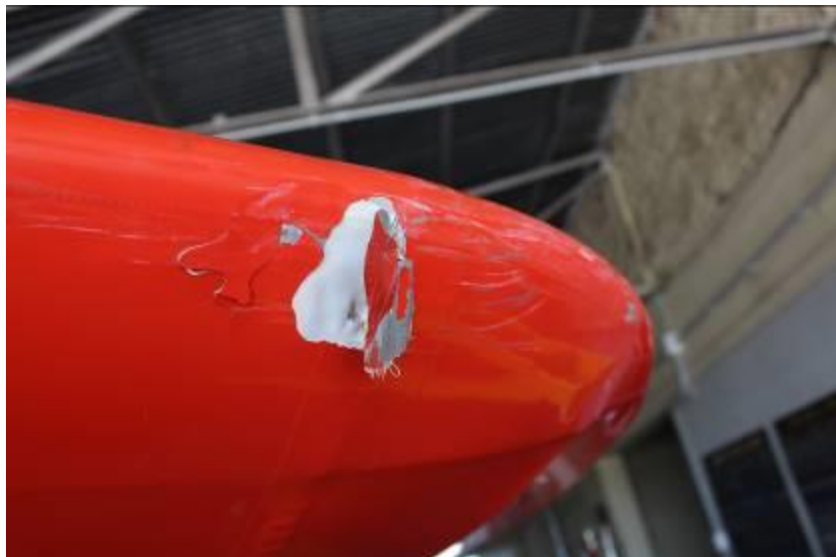
Como consecuencia del accidente, las dos aeronaves sufrieron daños de distinta consideración en sus alas izquierdas respectivamente.

Figura 1. Imagen de los daños en la aeronave LV-RBW

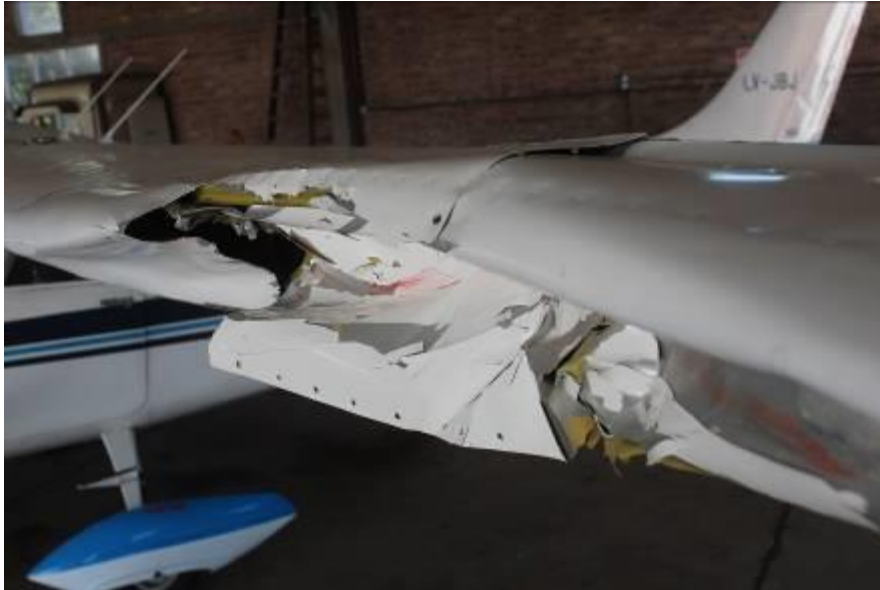
Figura 2. Imagen de los daños en la aeronave LV-JBJ

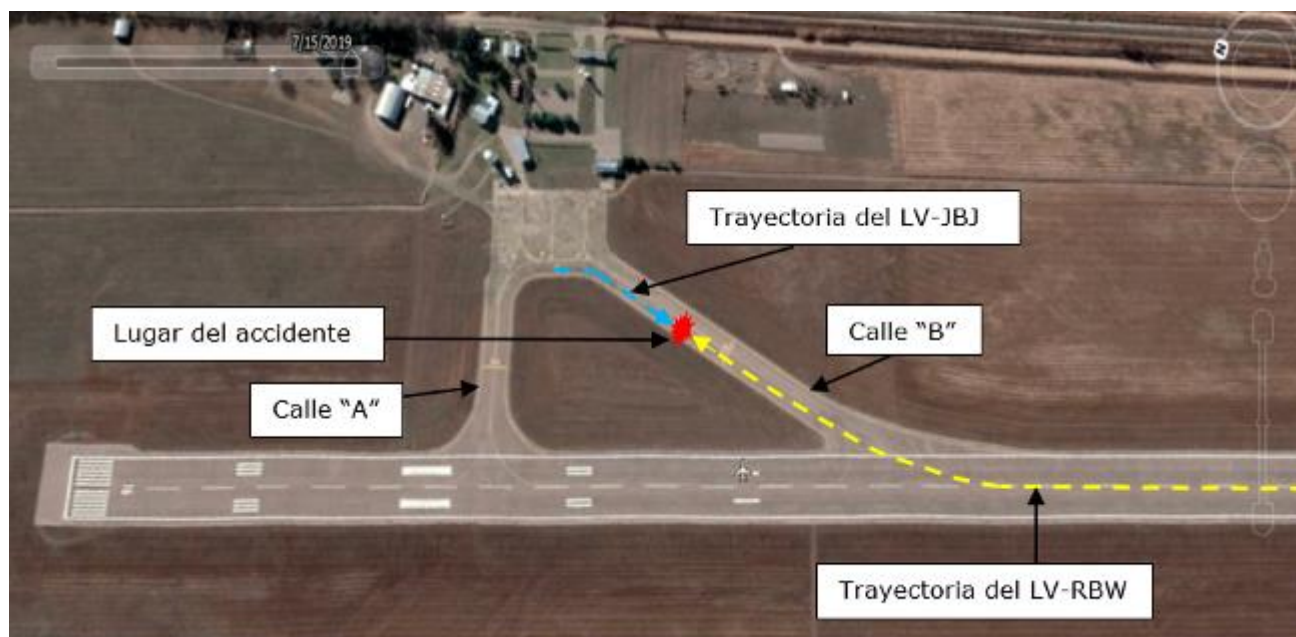
Cuando la escuadrilla de tres aviones liberó la pista por la calle "B" luego del aterrizaje, el líder ocupó la mitad derecha de la misma en su rodaje hacia la plataforma. El piloto del LV-RBW, lo hizo por el lado izquierdo para evitar los efectos de los gases de escape de la turbina del L-29. Rodó tomando como referencia al L-29, asumiendo que no habría obstáculos a su frente, habida cuenta de que su visión hacia adelante era prácticamente nula.

En esas circunstancias, embistió al LV-JBJ que se hallaba con el motor en marcha, detenido justo a su frente, a la espera de la autorización para el ingreso a la pista, para llevar a cabo un vuelo de bautismo.

Figura 3. Detalle de las trayectorias en el rodaje del LV-RBW y LV-JBJ
