# Informe de Seguridad Operacional

Falla de motor relacionada con combustible

Tecnam P92 Eaglet, LV-S058

**83676075/19**

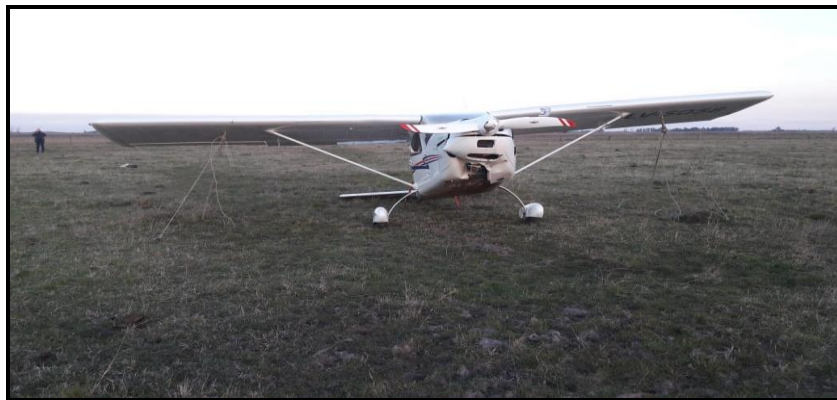
Luego de 30 minutos de vuelo en condiciones de vuelo visual, en crucero, la aeronave experimentó una detención del motor, por lo que el piloto realizó un aterrizaje de emergencia. Durante el mismo, la aeronave impactó contra el terreno.

Figura 1. Imagen de la aeronave accidentada

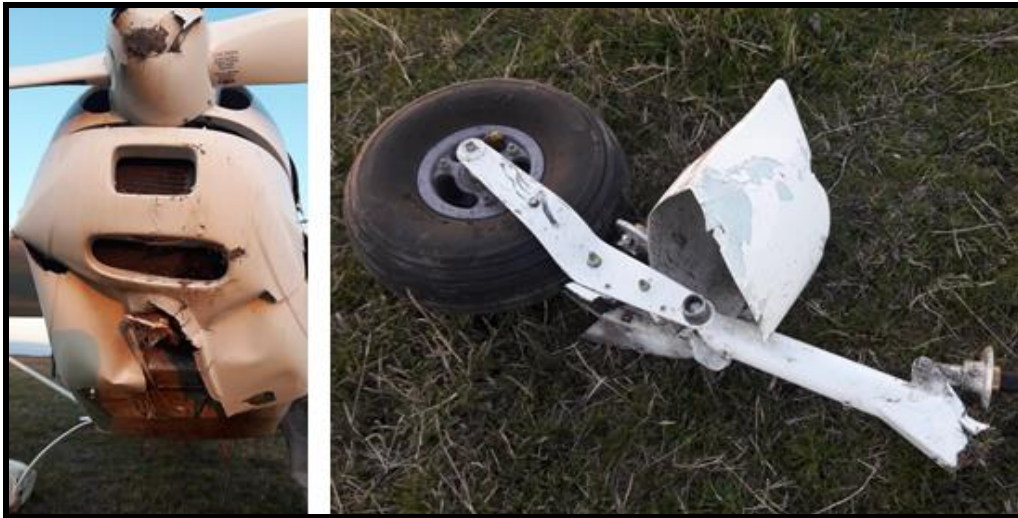
De importancia.

Figura 2. Daños en carenados de motor y tren de aterrizaje de nariz

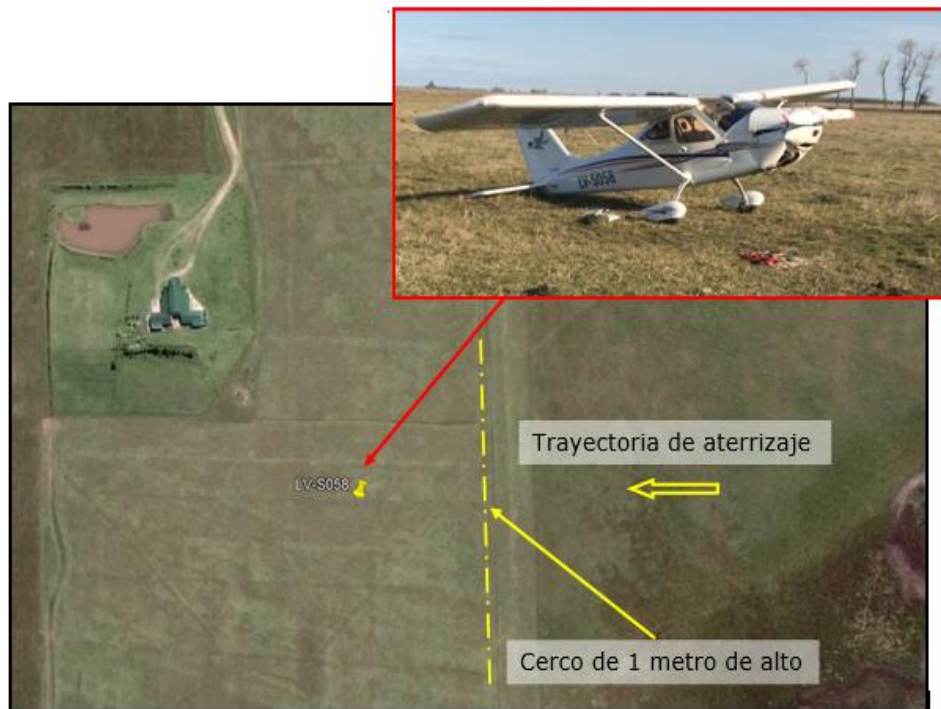
Según la entrevista realizada al piloto, en crucero, la aeronave tuvo una detención repentina del motor, sin poder reencenderlo. Durante el aterrizaje de emergencia, en la aproximación final, la aeronave impactó contra el terreno con el tren de aterrizaje de nariz. En consecuencia, éste se desprendió y se produjeron daños en los carenados del motor. La aeronave se detuvo a 92 metros del cerco perimetral.

Figura 4. Descripción del suceso

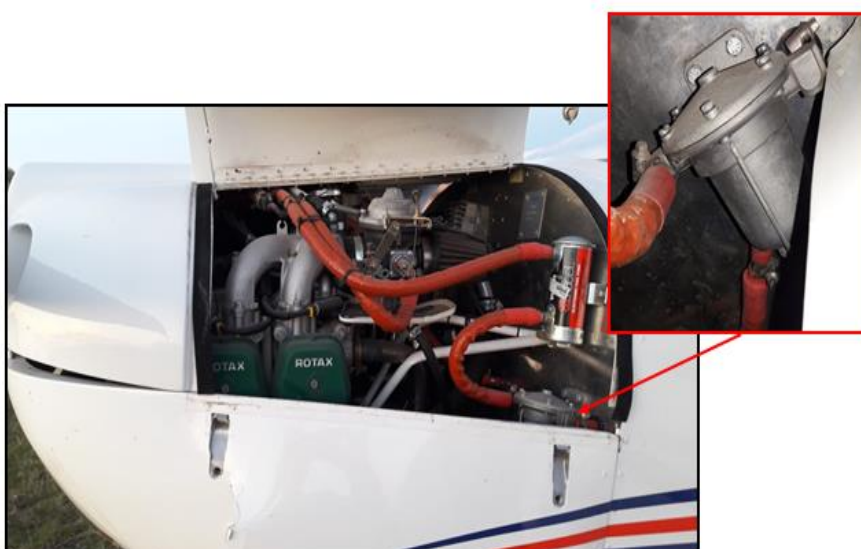
Se desarmó el recipiente del filtro de combustible, el cual se encontraba vacío y libre de contaminación.

Figura 7. Colector del filtro de combustible

Con el recipiente desarmado se operó la válvula de apertura del tanque izquierdo y se verificó que no tenía combustible. Luego se abrió la válvula del tanque derecho, verificando que la cañería se encontraba libre de obstrucciones y que el combustible fluía sin inconvenientes.

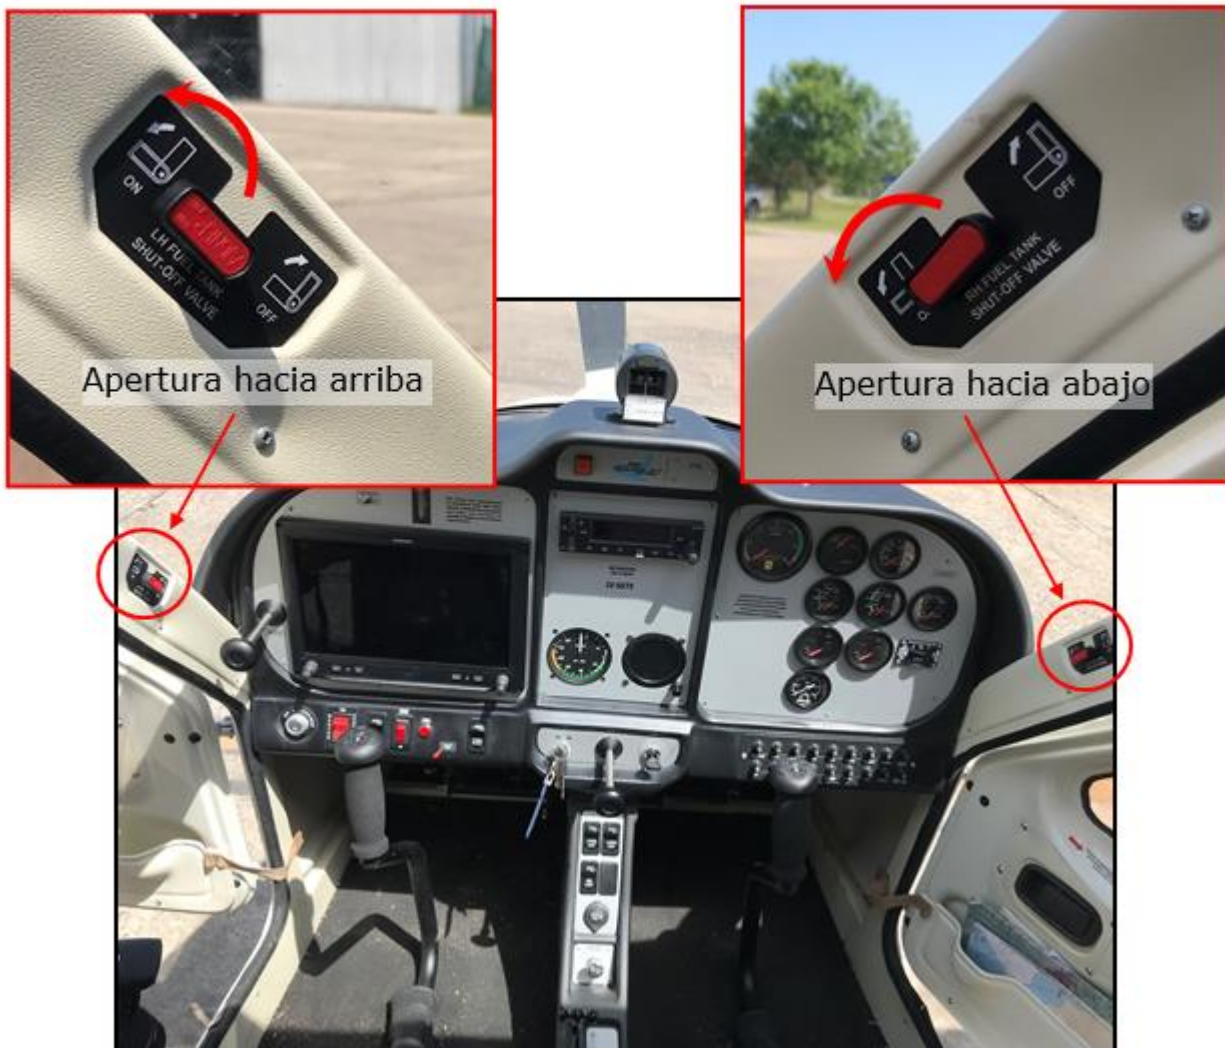
Se verificó que en todas las aeronaves Tecnam P-92 la válvula de apertura del tanque de combustible izquierdo abre hacia arriba (giro anti horario), mientras que la del tanque derecho lo hace hacia abajo (giro anti horario).

Figura 8. Válvulas selectoras de combustible de una aeronave similar a la accidentada
