Informe de Seguridad Operacional

Falla de componente del grupo motor

Cessna 170-B, LV-FNO

76679395/19

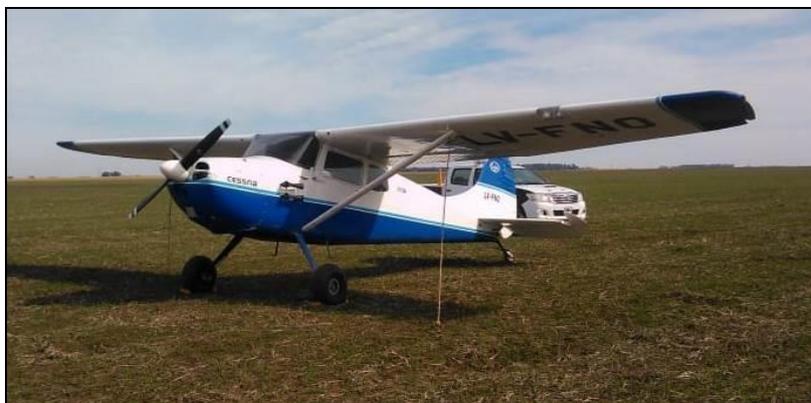
Luego de 25 minutos de vuelo, en la fase de crucero, el motor comenzó a vibrar y perdió presión de aceite. Ante esta situación, el piloto realizó un aterrizaje de emergencia sin inconvenientes en un terreno no preparado, más específicamente en un campo de la localidad de San Cayetano (Buenos Aires), a 47 km del aeródromo de origen.

El piloto resultó ileso y los daños de la aeronave se limitaron al motor, que resultó con daños de importancia.

Figura 1. Aeronave luego del aterrizaje

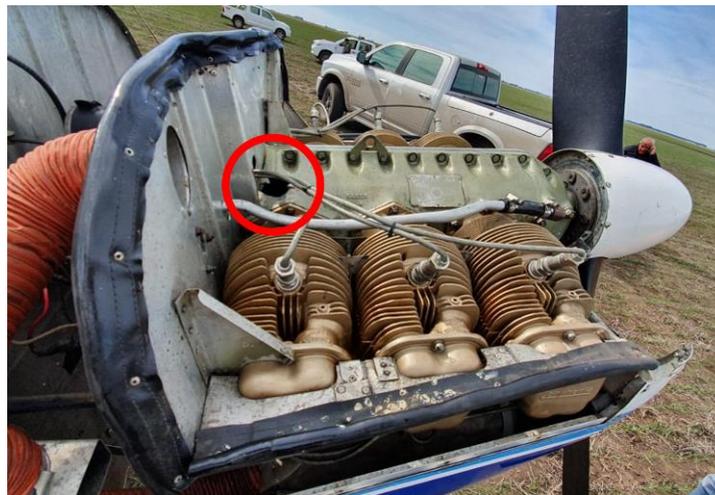
Durante la inspección a la aeronave se observó que el block del motor tenía daños, en una zona próxima al cilindro N° 1, y que se encontraba cubierto de aceite. Se trasladó el motor a un taller aeronáutico de reparación habilitado para ser analizado.

Figura 2. Daños en el block del motor

Las vibraciones y la pérdida de presión de aceite en el motor se debieron a la fractura del perno de la biela del cilindro N° 1, que provocó que la biela se desvincule del cigüeñal y dañe el block del motor.

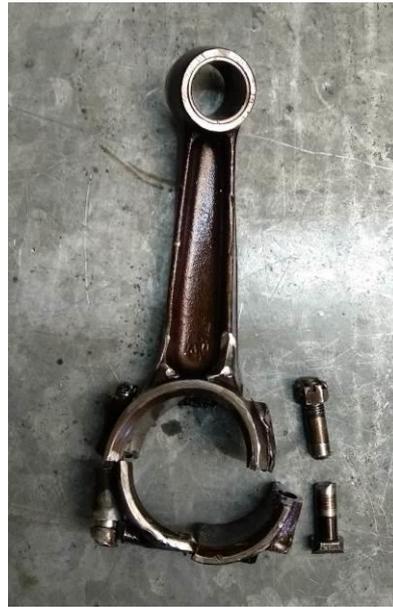
En la inspección del motor se observó que la biela del cilindro N° 1 estaba dañada. También se halló uno de los pernos de sujeción de la biela cortado. Estos pernos aseguran la unión entre el cuerpo y la cabeza de la biela. Los componentes fueron enviados al laboratorio de la entonces JIAAC para analizar la mecánica de la fractura.

Figura 3. Biela del cilindro N° 1 del motor

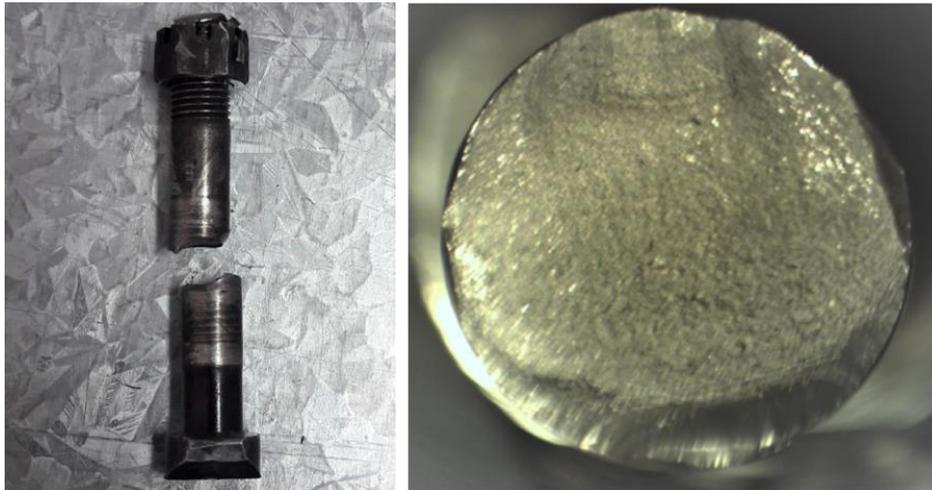
Según el informe del laboratorio de la ex JIAAC, el perno dañado presentaba un corte en la sección transversal a una distancia de 21 mm respecto de la cabeza. La ubicación de este corte era coincidente con la unión entre el cuerpo de la biela y la cabeza. En esta sección se observaron rastros de falla por fisura progresiva debido a cargas cíclicas. A través de un microscopio óptico se observó una zona de “borde de playa”,³ que puede considerarse como indicio del origen de la fisura. Ésta avanzó durante el tiempo de servicio del componente hasta el punto que la sección resistente no fue capaz de tolerar la carga de operación, razón por la cual el componente falló.

No se observaron marcas de deterioro por corrosión ni de sobre temperatura durante el servicio u otros indicios que pudieran afectar las propiedades mecánicas del material.

Figura 4. Perno de la biela

La rotura del perno de la biela, que posteriormente produjo la falla del motor, fue resultado de un proceso de fatiga del material. Los componentes internos de los motores alternativos se encuentran sometidos a esfuerzos cíclicos constantemente debido a la mecánica de funcionamiento de estos. Es por eso que, al generarse la fisura sobre la superficie del perno en la zona de unión del cuerpo y la cabeza de la biela, la acumulación de ciclos a lo largo de los años de funcionamiento hizo que se propague hasta que se produjera la falla.

Sin embargo, la fisura que se propagó en el perno de unión del cuerpo con la cabeza de la biela no era detectable mediante inspecciones visuales con el conjunto armado. No se puede afirmar inequívocamente, pero el escenario de falla más probable ubica el origen de la fisura en concentradores de tensión (geométricos o internos) producidos por la acumulación de servicio en el tiempo. Probablemente la fisura se originó debido a la cantidad de años de servicio que presentaba el componente.
