Informe de Seguridad Operacional

Piper PA-32R-300, LV-MCT

Aeródromo Isla Martín García, Bueno Aires

61439991/19

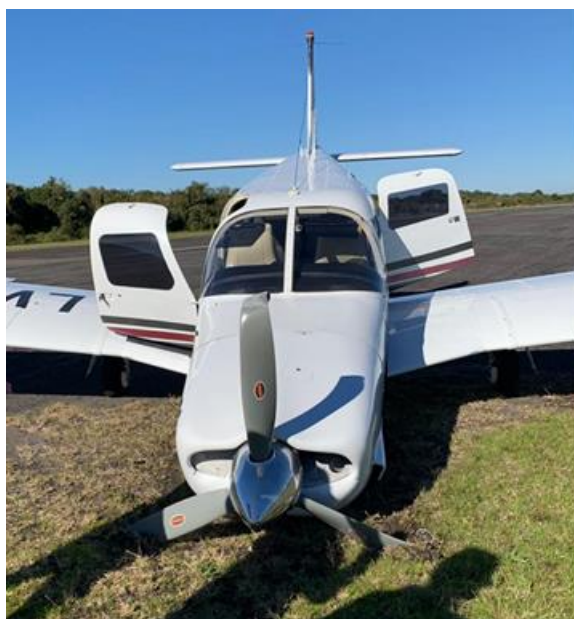
El 6 de julio de 2019, la aeronave matrícula LV-MCT, un Piper PA-32, despegó del Aeropuerto Internacional San Fernando (San Fernando, Buenos Aires), con destino al Aeródromo Isla Martín García (Buenos Aires), en un vuelo de aviación general de entretenimiento. A las 17:30 horas,² durante el aterrizaje por la pista 35, el tren de aterrizaje de nariz colapsó y la hélice impactó contra la superficie de la pista. La aeronave finalizó su carrera de detención fuera de la pista y sufrió daños de importancia.

Figura 1. Posición final de la aeronave accidentada

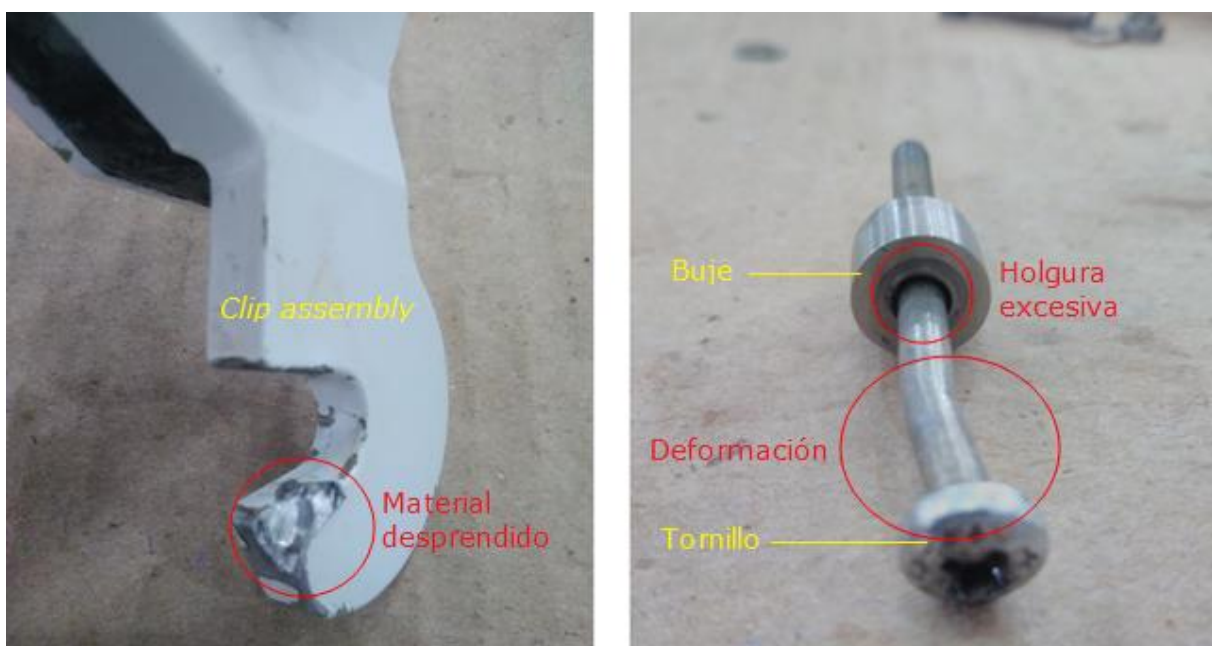
La traba del tren de aterrizaje de nariz estaba dañada. Se verificó que la pieza de traba (*clip assembly*) del tren de aterrizaje de nariz había perdido material y que el tornillo (*screw*) utilizado se encontraba deformado. En la siguiente figura se puede observar la holgura que había entre el tornillo y el buje (*bearing*).

Figura 2. Identificación de piezas del sistema de traba

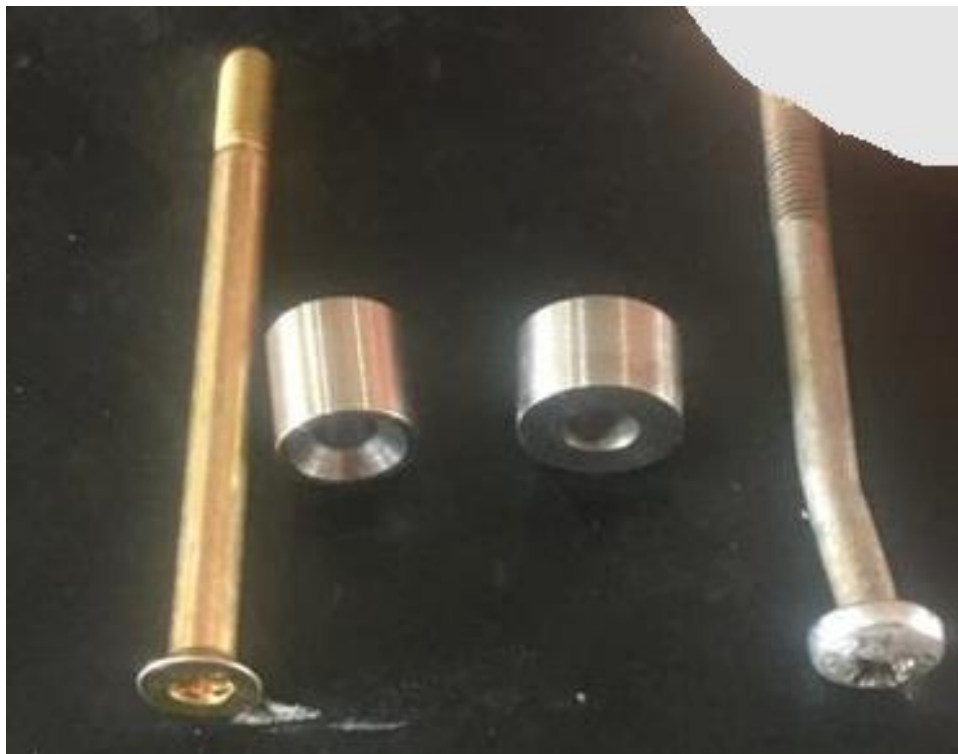
El tornillo y el buje utilizados en la aeronave no se correspondían con los componentes que establece el manual de la aeronave. Por este motivo el buje no encajaba adecuadamente en el *clip assembly*. El diámetro exterior del buje era mayor y la cabeza del tornillo generó que el buje se apoyara en la mitad de la superficie del *clip assembly*.

Figura 3. Comparación entre tornillo y buje original (izquierda) y los utilizados (derecha)

El aterrizaje en 3 puntos produjo que sea brusco y, dado que la traba del tren de aterrizaje de nariz no se encontraba debidamente trabada por el uso de componentes no establecidos por el fabricante, se destrabó y se retrajo el tren de nariz. En consecuencia, las palas de la hélice impactaron contra la superficie de la pista, deteniendo el motor en forma brusca.

- ✓ La importancia de la utilización de los componentes aeronáuticos que establece el manual de mantenimiento de la aeronave.
- ✓ La importancia de que los pilotos mantengan su entrenamiento de acuerdo con lo que establece la normativa.

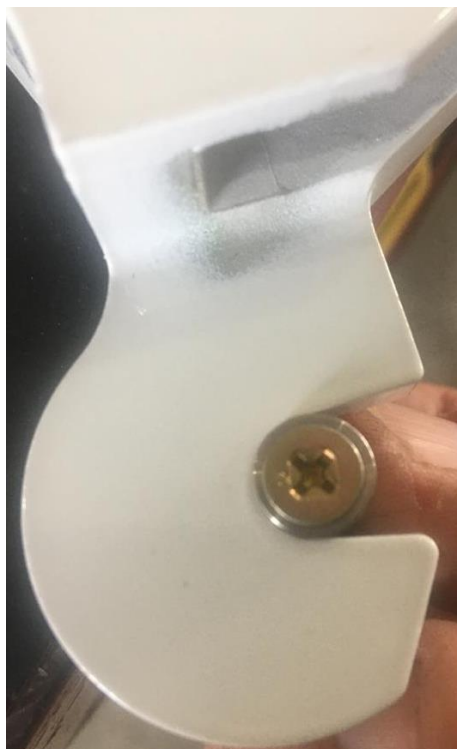
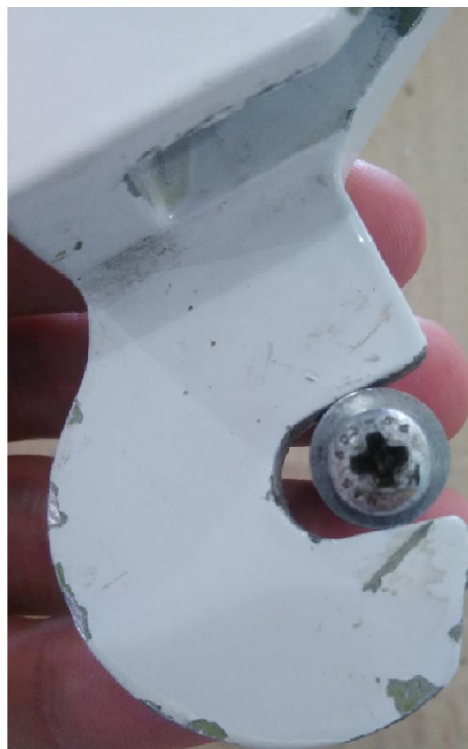
Figura 4. Buje original (izquierda) y buje utilizado (derecha) en el *clip assembly*
