Informe de Seguridad Operacional

Contacto anormal con la pista

Cessna 150G, LV-CMY

58564948/19

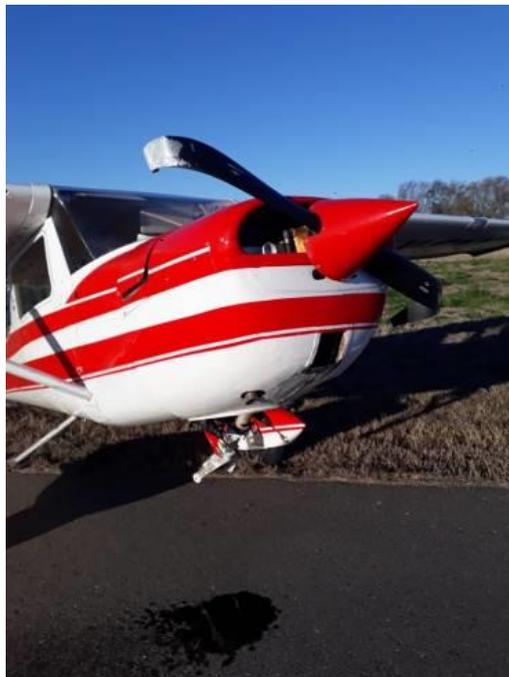
Como consecuencia del contacto anormal con la pista, la rueda de nariz colapsó y se desprendió de la horquilla, lo que derivó en daños en el tren de aterrizaje de nariz y la hélice, entre otros.

Figura 1. Imagen de los daños en el LV-CMY

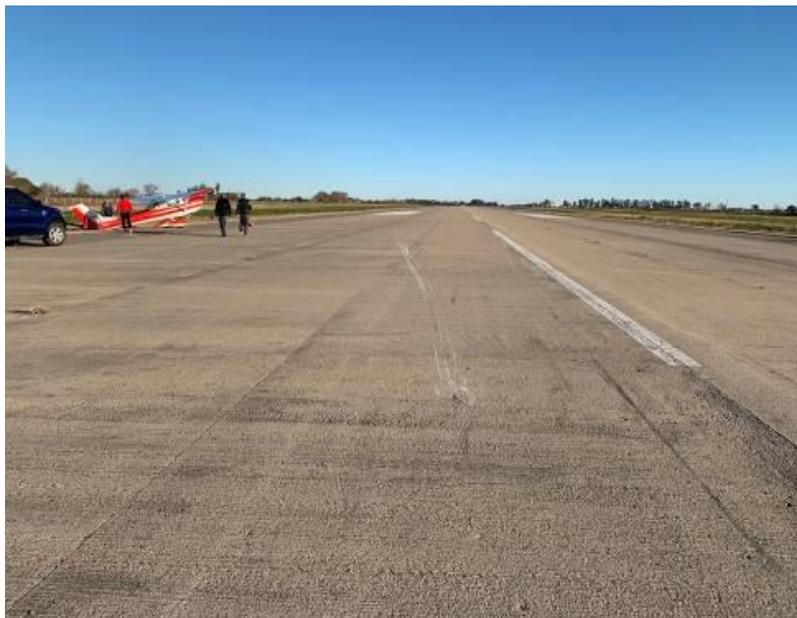
Figura 2. Marcas dejadas por la aeronave en la pista

El primer contacto con la pista se identificó por las marcas dejadas por las ruedas del tren principal, a 216 metros de la cabecera y a dos metros a la izquierda del eje de pista. Diez metros más adelante se observó el primer impacto de la hélice en la pista. La rueda de nariz y el eje de la misma se encontraron sobre la trayectoria del recorrido de la aeronave. La aeronave se desplazó 138 metros apoyada sobre la horquilla hasta que se detuvo, dentro de los límites de la pista, con rumbo 190°.

El análisis de las marcas dejadas en la pista por el tren de aterrizaje del LV-CMY durante el último aterrizaje permitió establecer que la aeronave tocó la pista en primera instancia con el tren de aterrizaje principal de forma brusca, la aeronave continuó su carrera de detención sobre la pista. El instructor, que se encontraba próximo a la cabecera 20, también manifestó que el aterrizaje fue brusco.

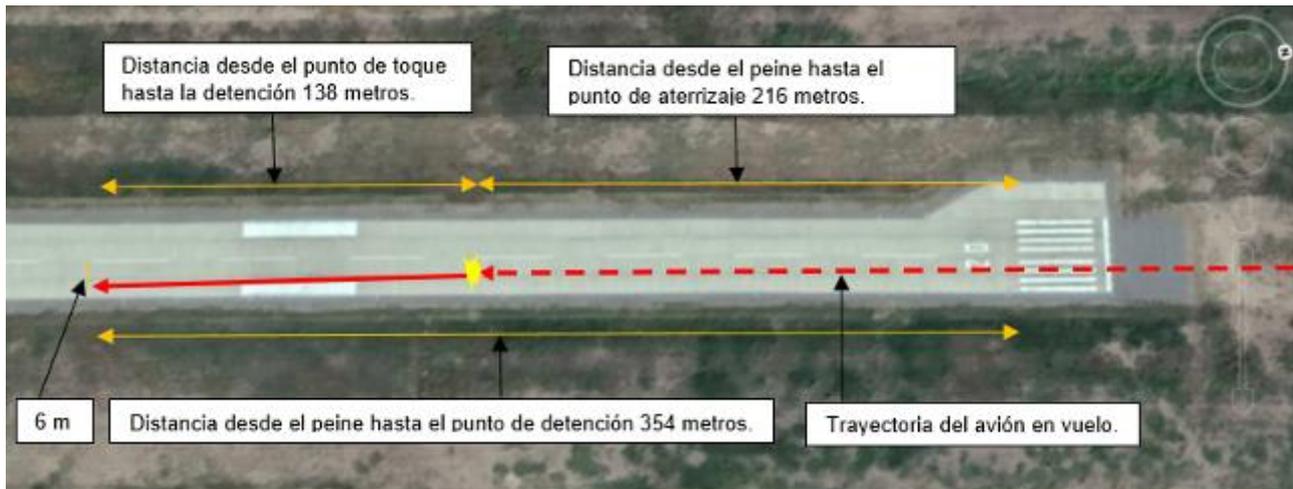
Figura 3. Detalle de la trayectoria de la aeronave

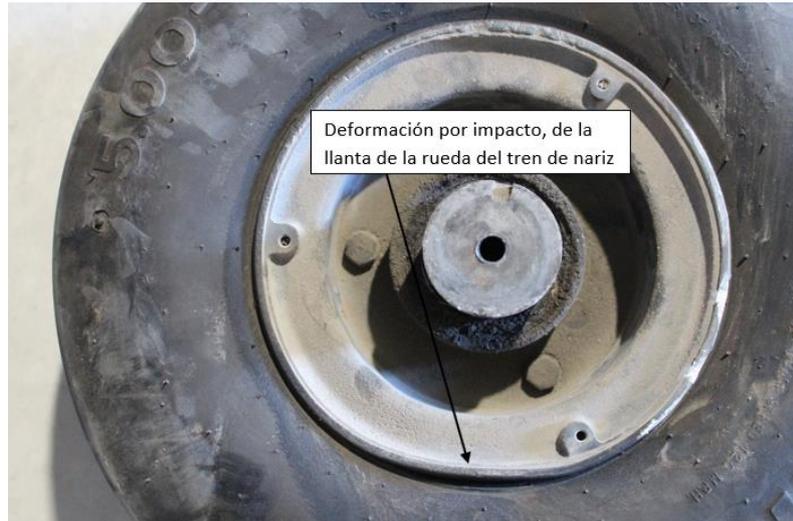
El estudio de las marcas observadas sobre la pista evidencia que la rueda del tren de nariz tocó casi conjuntamente (medio segundo después) con el toque del tren principal, en lo que se conoce como “aterrizaje en tres puntos”. El impacto de la rueda de nariz con la pista fue fuerte, lo que quedó evidenciado por la deformación que sufrió la llanta (ver figura 4) como consecuencia del toque. La rueda de nariz se desprendió debido a la fractura del eje, y la aeronave se deslizó por la pista sobre la horquilla, dañando también los soportes del amortiguador.

La información acumulada por la investigación sugiere que el aterrizaje brusco o contacto anormal con la pista fue consecuencia de la técnica de nivelación de la aeronave aplicada, que no permitió la disipación de la energía cinética necesaria para completar un aterrizaje estándar.

Figura 4. Imagen del estado de la rueda de nariz

- ✓ La concientización sobre la importancia de la correcta aplicación de la técnica de nivelación de la aeronave previo a la toma de contacto con la pista, que permita la concreción de aterrizajes estándar.
- ✓ La importancia del desarrollo durante la instrucción de las aptitudes psicomotrices que permitan la aplicación correcta de la técnica de nivelación.

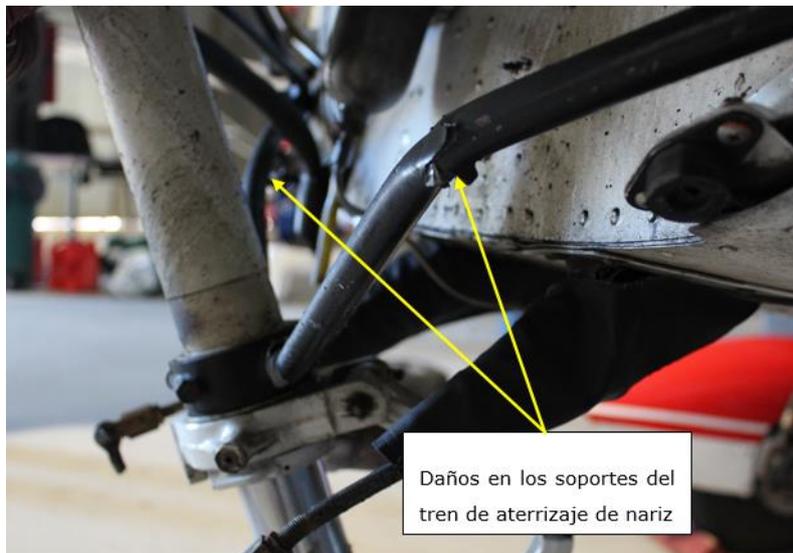
Figura 5. Soportes del tren de aterrizaje de nariz
