# Informe de Seguridad Operacional

Contacto anormal con la pista - Excursión de pista

Cessna Citation 680, LV-CIQ

**55314916/19**

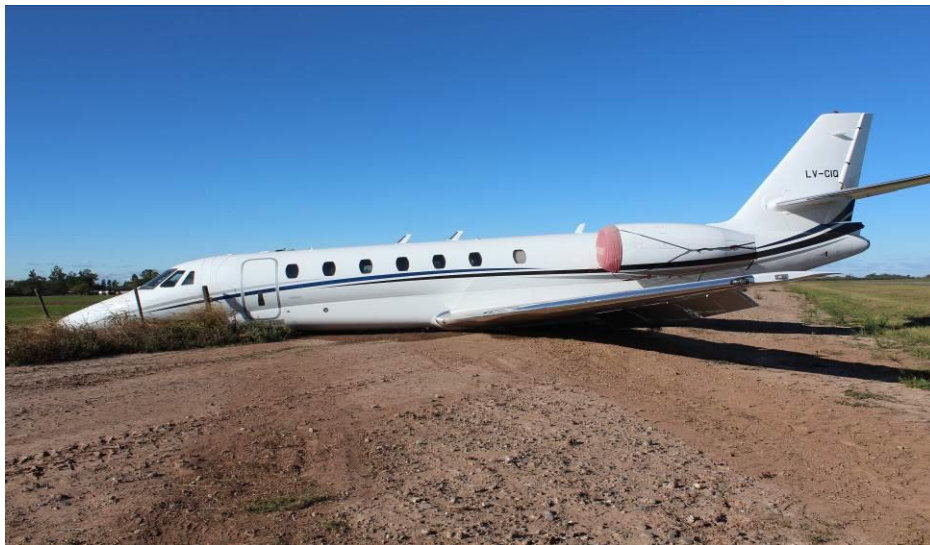
Daños de importancia. Se produjeron daños en la zona ventral, se aplastaron las cañerías de fluidos hidráulicos del mecanismo del tren de aterrizaje de nariz y el mecanismo de tapas del tren de nariz. Las tapas del tren de aterrizaje principal tuvieron raspaduras de importancia, al igual que los bordes de fuga internos de ambos flaps y los bordes de ataque en las raíces de ambos planos se abollaron levemente.

Figura 2. Aeronave LV-CIQ

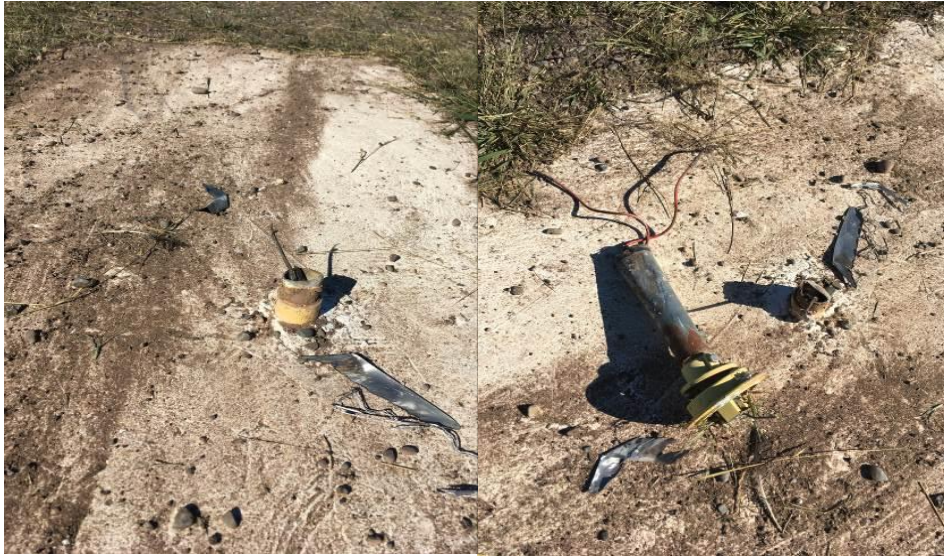
Dos balizas del borde de pista se destruyeron.

Figura 3. Daños balizamiento

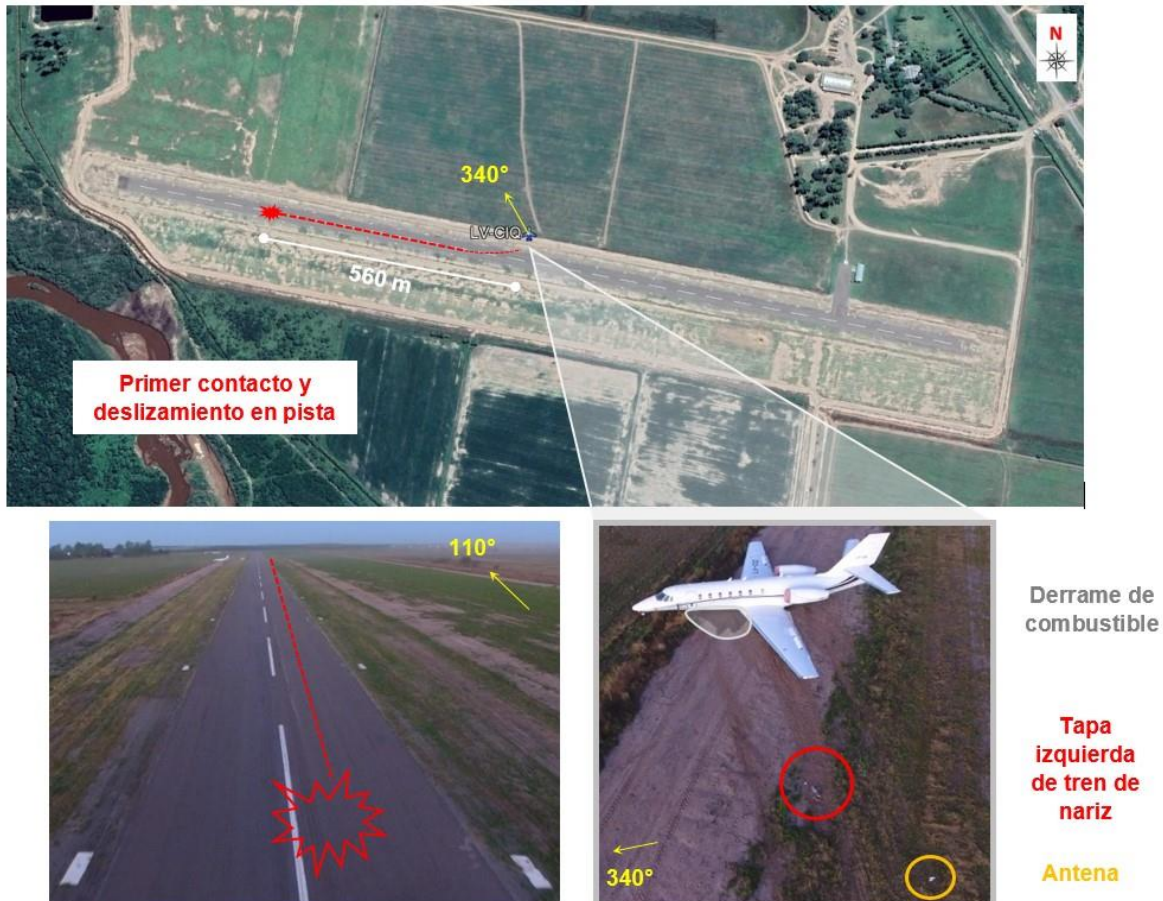
La aeronave se aproximó por la cabecera 11, recorrió 350 metros sobre el eje de pista y otros 210 metros mientras se desviaba por izquierda. Luego se detuvo con rumbo  $340^\circ$  sobre el alambrado perimetral.

Figura 5. Dinámica de excursión de pista

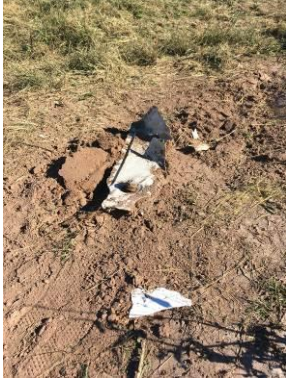
La tapa izquierda del tren de aterrizaje de nariz y una antena de la zona ventral de la aeronave fueron encontradas a 5,6 metros y 11,8 metros de la posición final de la aeronave. Asimismo, se observó una pérdida de combustible por la zona ventral.

Figura 6. Tapa izquierda de tren de nariz

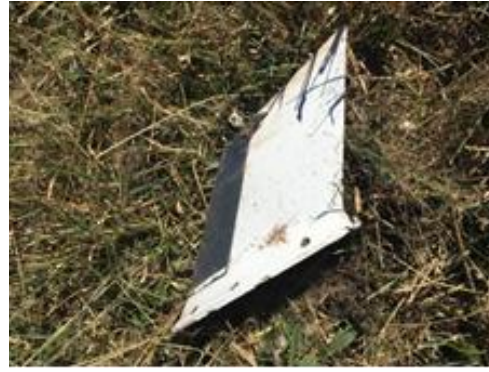
Figura 7. Antena

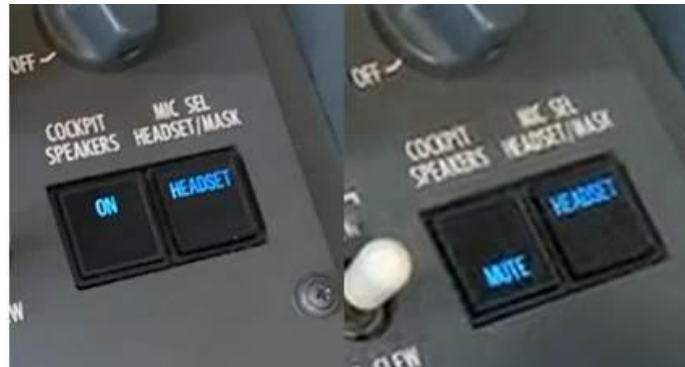
Durante la preparación de cabina, antes del vuelo, se accionó el *speaker mute*. Esta operación es normal, se realiza con los auriculares colocados y evita la exposición del sonido del altavoz de cabina a los pasajeros, lo que genera un clima de mayor confort. Además, antes de iniciar el rodaje, tanto en el manual de vuelo como en las listas de control de procedimientos se aclara que el botón del *cockpit speaker* debe estar en *on*, salvo que los auriculares estén colocados, que pueden estar en *mute* (silencio).

Figura 8. *Cockpit speakers on-mute*

Para que transmita al fabricante de la aeronave la necesidad de analizar la conveniencia de realizar una aclaración especial en los manuales de vuelo, programas de capacitación y actualización de las tripulaciones, sobre el accionamiento de la inhibición de audios del altavoz de cabina y la relación con las distintas alarmas aurales de los sistemas de la aeronave.

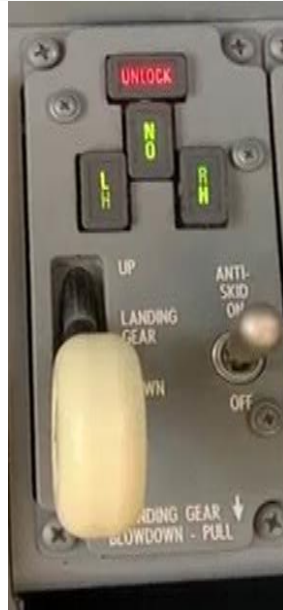
Figura 9. Visualización de luces durante test del sistema

Es muy probable que la alarma visual (luz roja de *unlock*) no haya sido vista, dada la bandada de pájaros que generó una distracción para la tripulación. La alarma aural era emitida solamente por los auriculares, advertencia que no fue percibida en la cabina dado que ninguno de los pilotos los tenía colocado.
