Informe de Seguridad Operacional

Pérdida de control de vuelo

Sport EIT2, LV-X511

53442621/19

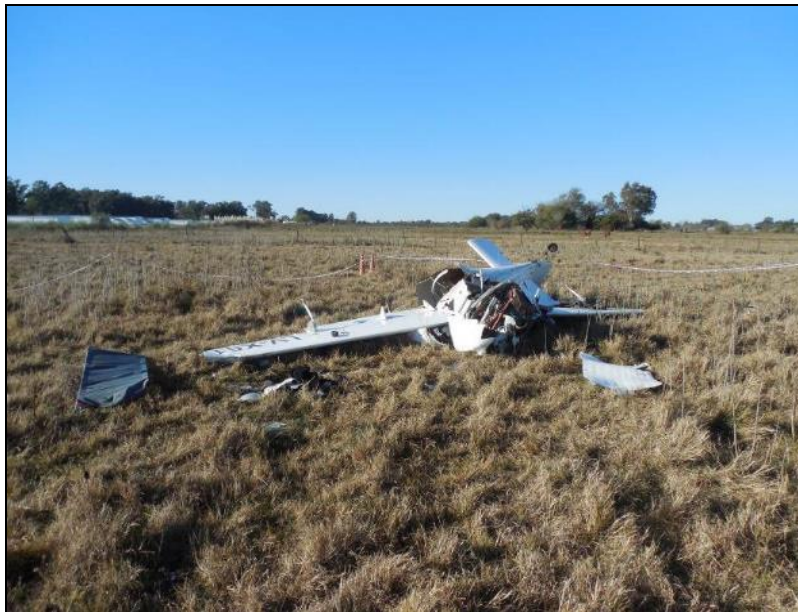
Figura 1. Aeronave accidentada

El 8 de junio de 2019 la aeronave matrícula LV-X511, a las 21:00 horas,² despegó por la pista 33 del aeródromo Belén de Escobar (Buenos Aires) en un vuelo de prueba de aviación general. Durante el ascenso inicial el piloto realizó un viraje por izquierda a baja velocidad y perdió el control de la aeronave impactando contra el terreno. La aeronave se destruyó y el piloto falleció.

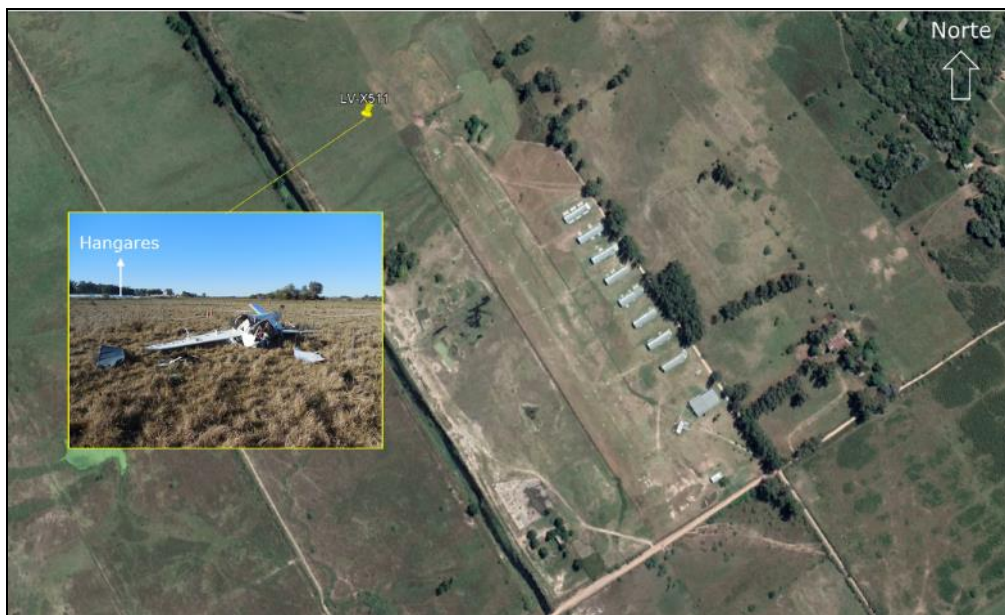
Figura 3. Posición final de la aeronave

Luego del despegue, durante el ascenso inicial, el piloto realizó un viraje por izquierda a baja velocidad y perdió el control de la aeronave impactando contra el terreno. La posición final de la aeronave fue a 140 metros al noroeste de la cabecera 15 de la pista del aeródromo, con rumbo noroeste.

El primer impacto contra el terreno se produjo con la puntera del ala izquierda, y posteriormente impactó la nariz de la aeronave. Los restos de la aeronave se encontraron en posición invertida, a 10 metros del primer impacto.

Tanto el fuselaje como los planos se encontraron en el lugar del impacto, mientras que las palas de la hélice se fracturaron y algunas partes de estas se encontraron a 40 metros de la posición final de la aeronave.

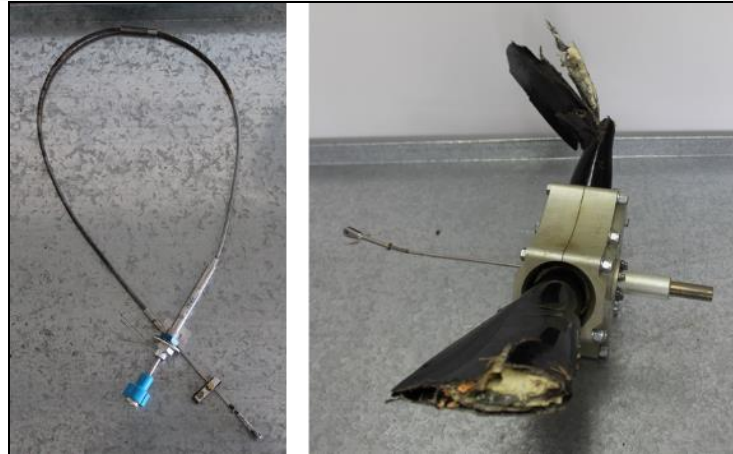
Figura 4. Comando de paso de hélice y cubo de hélice

Durante la inspección del cubo de hélice se corroboró que el sistema no contaba con un tope físico que permitiera regular la amplitud (ángulos mínimo y máximo) de paso de la hélice, sino que esta amplitud estaba dada por el recorrido total del comando y permitía que la hélice pudiera variar entre un ángulo de 0° hasta 90° aproximadamente.

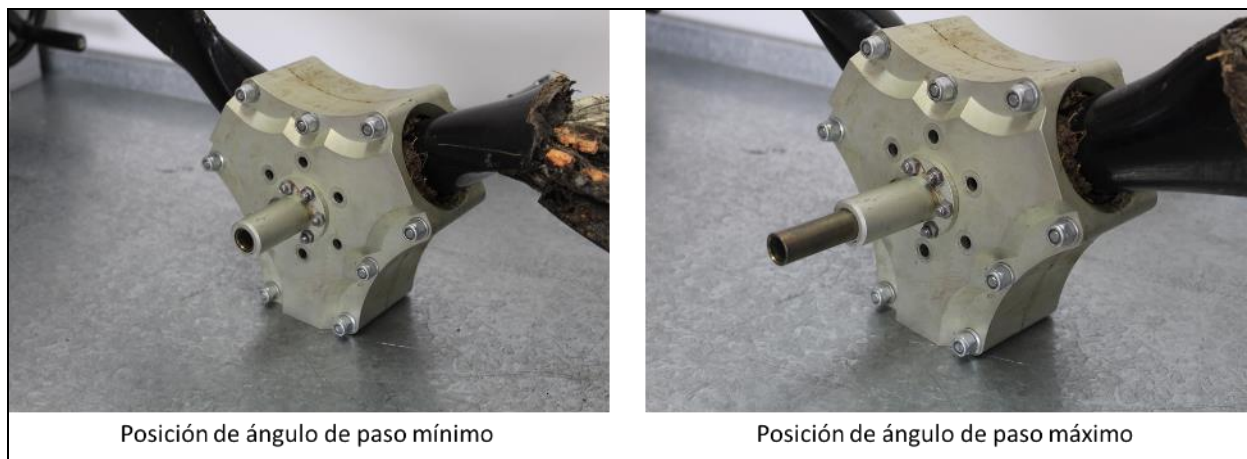
Figura 5. Recorrido del comando de paso de hélice sin topes

Sin embargo, se pudo determinar que no existía un tope que limitara el paso de hélice entre 0° y 90°, independientemente que tal tope se encontrara en el cubo de hélice como en algún aditamento que impidiera que el comando ubicado en la cabina limitara su accionar para que no se llegue a esta situación.

- ✓ El sistema de control de paso de hélice no presentaba topes que limitaran el ángulo de paso máximo y mínimo.
 - ✓ Al momento del accidente, el comando de paso de hélice no se encontraba correctamente sujeto, por lo que el accionamiento de éste no generaba cambios en el ángulo de las palas.

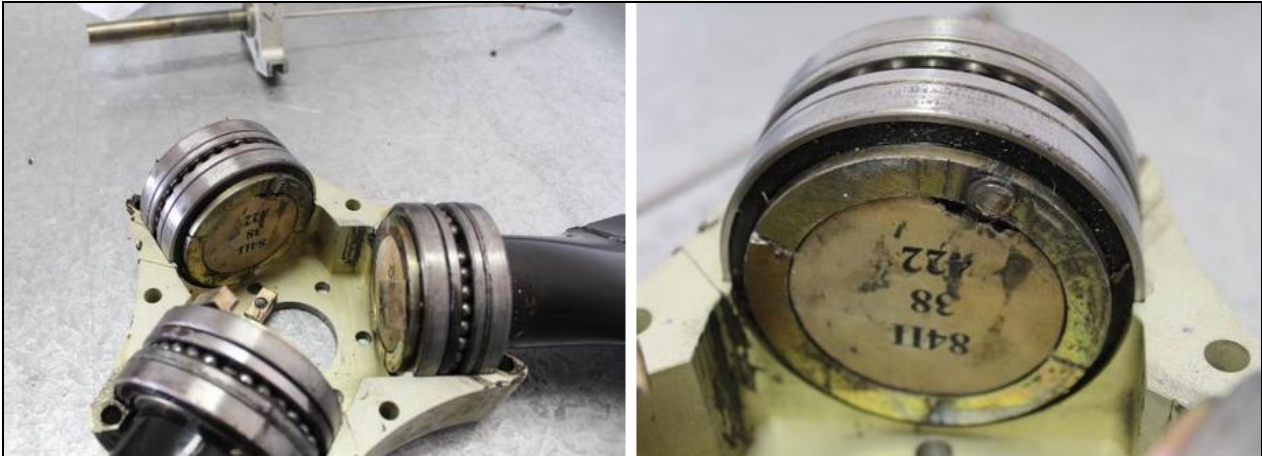
Figura 6. Desarme del cubo de hélice y perno de pivót dañado

Se procedió al desarme del conjunto de cubo de hélice a fin de inspeccionar el mecanismo de control de paso. Se observó un torque deficiente en los bulones que unen el cuerpo del cubo de hélice y la rotura del perno de pivote de una de las palas de la hélice.

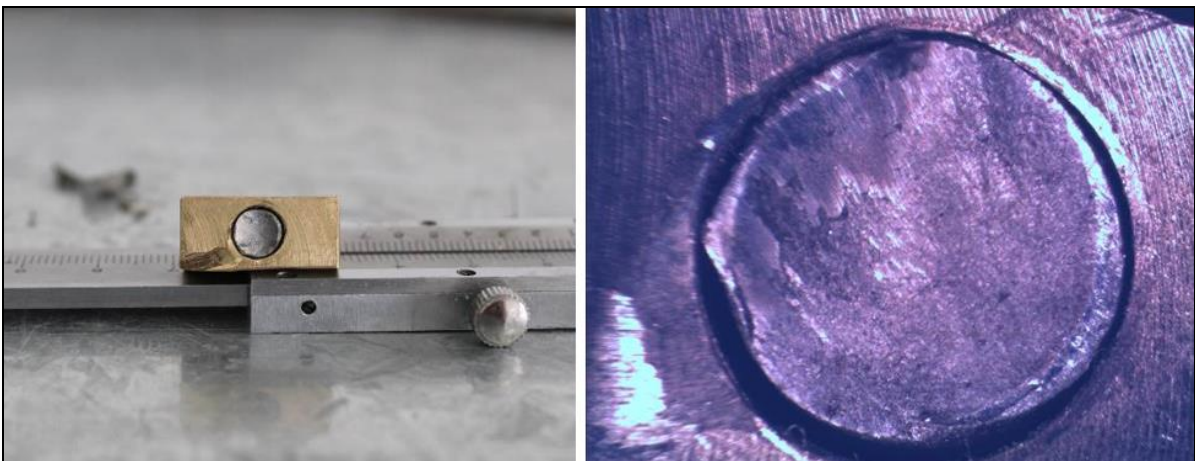
Figura 7. Vista en microscopio del perno del pivót

Se realizó una inspección del perno dañado en un microscopio óptico. Se observaron superficies con una rugosidad coincidente con la aplicación de una sobrecarga de tensión. No se observaron indicios de mecánicas de falla progresiva.

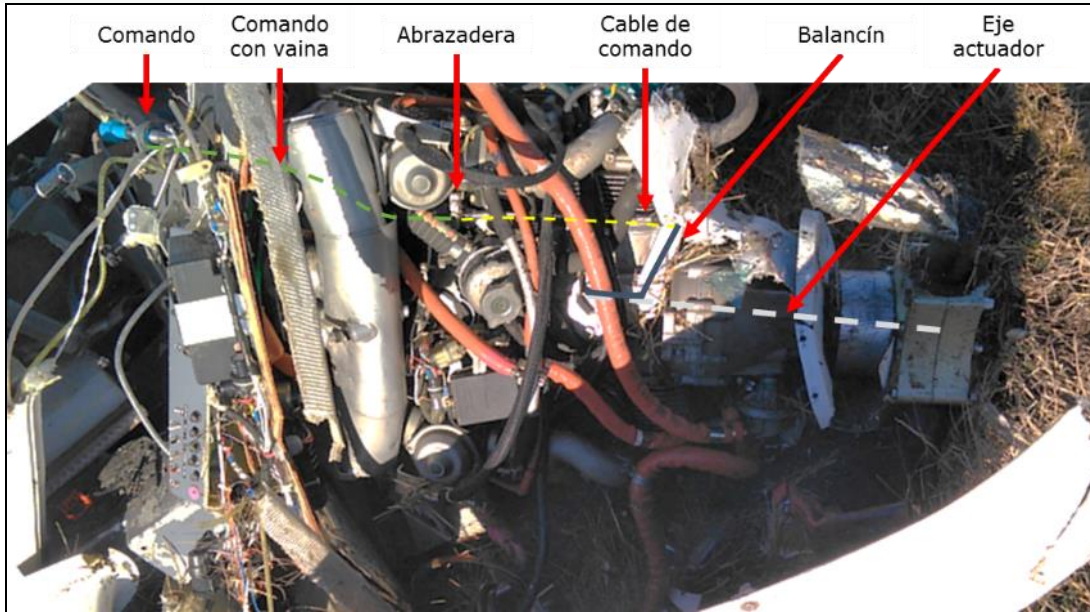
Figura 8. Recorrido del comando de paso de hélice

El comando de paso de hélice accionaba a través de un balancín, un eje que movía los pernos de las palas de la hélice, haciendo que cambien de ángulo de paso. Se observó que el cable de control no contaba con la posibilidad de trabar la posición de paso una vez que la misma fue seleccionada, razón por la cual cualquier movimiento del comando, ya sea voluntario o no, modificaba el paso de la hélice.

- ✓ El sistema de hélice no disponía de elementos que permitieran fijar una posición de paso de hélice.
 - ✓ Durante el ascenso la aeronave sufrió una pérdida de tracción debido a una variación del paso de hélice.

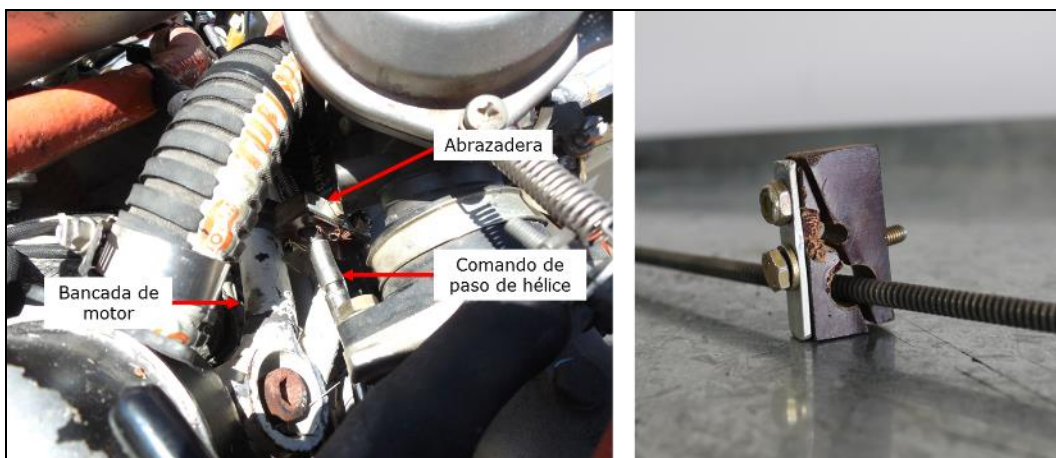
Figura 9. Sujeción del comando de paso de hélice

El comando del paso de hélice se encontraba dentro de una vaina metálica sujeta en dos puntos, en un extremo a la cabina y en el otro a través de una abrazadera a la bancada del motor. Al momento del accidente, la vaina del comando no se encontraba sujeta a la abrazadera. Esto provocaba que el comando no fuera efectivo y que, al accionarlo, el balancín no transmitiera el movimiento a la hélice.

Este sistema en caso de perder la efectividad del comando provocaba que, por efecto de las fuerzas actuantes sobre las palas de la hélice (fuerzas aerodinámicas y fuerza centrífuga), las últimas se posicionaran con un ángulo próximo a los 0° (menor resistencia al avance), haciendo que la hélice no generara una fuerza de empuje para que la aeronave avanzara.

Si bien durante la inspección de campo el comando no se encontraba sujeto correctamente, la investigación no pudo comprobar si éste se liberó antes del impacto de la aeronave contra el terreno o si fue producto del mismo (ver Figura 9). Tampoco se pudo confirmar el ángulo de paso de la hélice, debido al grado de destrucción de la aeronave por el impacto.

Las características del sistema de control de paso de hélice hacían que, al no quedar correctamente sujeta la vaina del comando, el control de paso no fuera efectivo. A su vez, al no tener un elemento que limitara el ángulo mínimo de paso, las fuerzas que actúan sobre las palas de la hélice provocan que éstas se ubiquen con un ángulo de paso que generan menor resistencia al avance, posición en la cual las hélices no producen tracción para que la aeronave avance.
