# Informe de Seguridad Operacional

Colisión con animal y pérdida de control en tierra

Beechcraft C-90A, LV-WXC

**53320884/19**

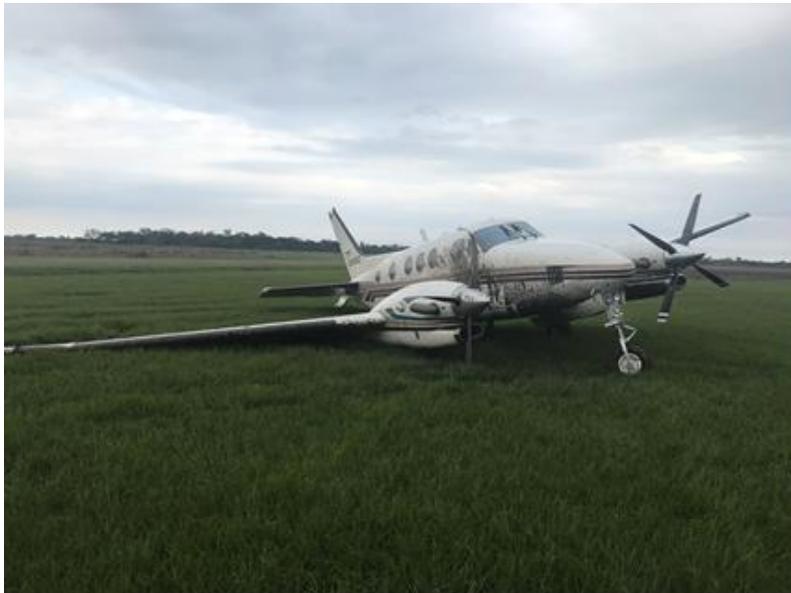
Figura 1. Vista general de la aeronave posterior al accidente

Se efectuó el relevamiento de la aeronave y se observó el desprendimiento de la rueda junto con el vástago de amortiguación del tren principal derecho debido al impacto. El motor derecho

experimentó una detención brusca y la hélice evidenció daños de importancia al tomar contacto con el terreno.

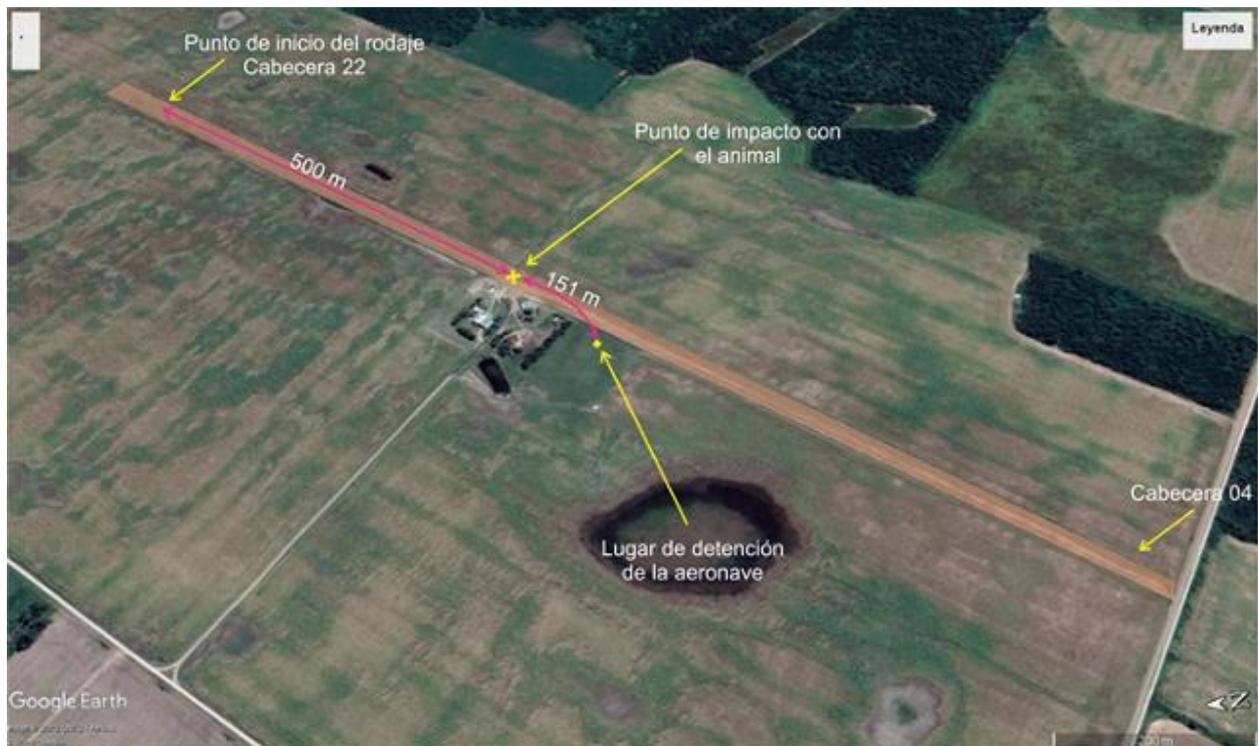
Se entrevistó al piloto que manifestó que, durante la carrera de despegue con unos 80 kt y próximo a la rotación, sintió un fuerte impacto en la zona derecha de la aeronave, seguido de la caída del ala del mismo lado. Posterior a esto, procedió al corte de los motores, mientras que la aeronave en esta fase continuaba su desplazamiento sin poder ser controlada. Durante este desplazamiento, la aeronave experimentó una guiñada hacia la derecha seguida de una excursión de pista. Tras recorrer unos 151 metros, la aeronave realizó un giro de 180° y se detuvo.

Figura 2. Trayectoria de la aeronave durante el suceso

La entrevista con el piloto y el relevamiento de la aeronave permitió establecer que el suceso se produjo por la incursión de un perro en la pista. Éste fue embestido durante la carrera de despegue y motivó la pérdida de parte del tren de aterrizaje derecho, lo que produjo que la aeronave se deslizara por el terreno y no pudiera ser controlada. La operación de una aeronave en esta fase de vuelo requiere de una atención superior, la cual no debe ser desviada por factores como el ingreso de un canino a la pista. Es probable que debido a la velocidad y el momento en el que sucedieron los hechos, el piloto no haya tenido el tiempo necesario para poder realizar una maniobra evasiva del obstáculo que se le presentó de manera repentina.

- ✓ Gestionar la inspección y modificación por parte de la autoridad aeronáutica del aeródromo según corresponda.
- ✓ Implementar medidas de mitigación que eviten el ingreso de animales domésticos y silvestres a las zonas de operación de las aeronaves.

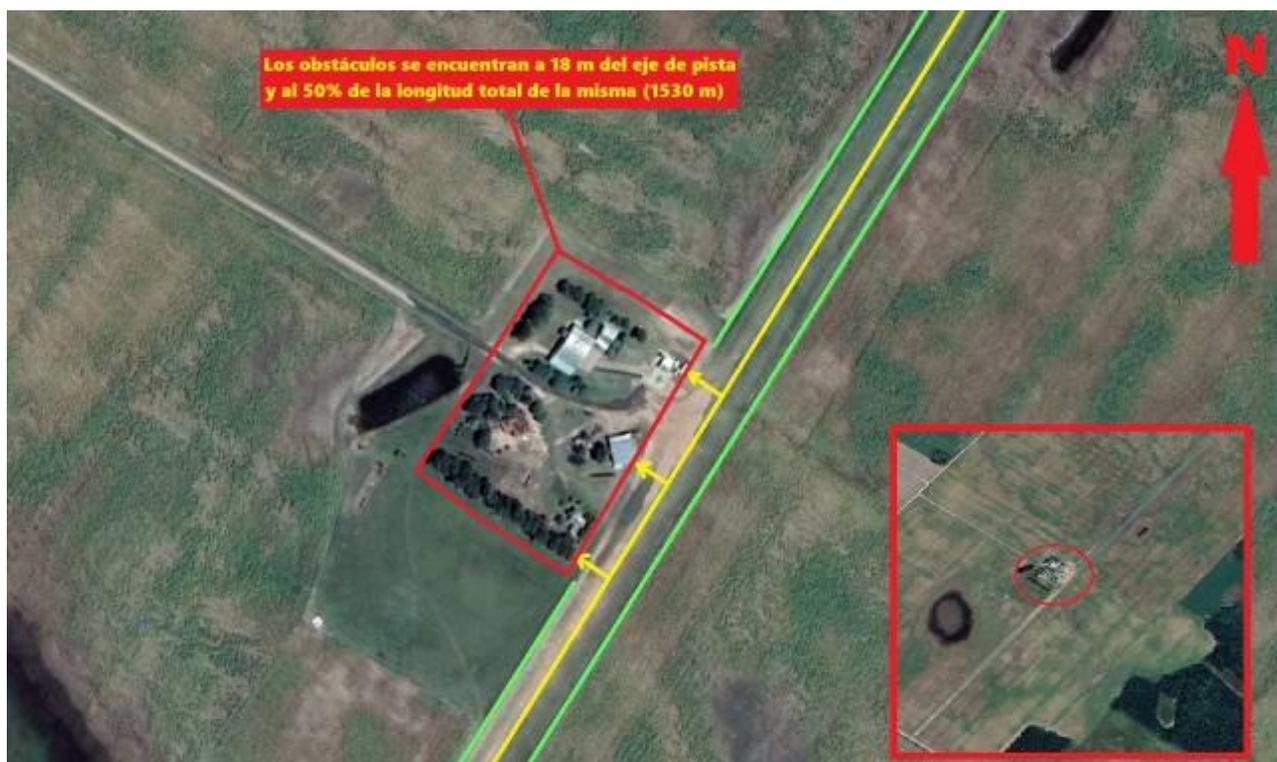
También se realizó el relevamiento de la zona del accidente y la pista, donde se observó que esta última no estaba acorde a lo certificado en su habilitación, Disposición N° 108/07, que especifica la orientación 04/22, dimensiones 530 m x 18 m. La pista tenía una extensión de 1000 metros en su longitud, con un total aproximado de 1530 m. Estos cambios en el aeródromo no fueron

declarados ante la autoridad aeronáutica competente y no obran registros de inicio de trámites ni certificación por parte de dicha autoridad.

Con relación a la prolongación de la pista, se observó que la misma está comprometida por la cercanía de obstáculos paralelos, un galpón y una casa habitada, con una distancia desde el eje de pista hacia las construcciones de tan sólo 18 metros. Esta situación, con esa longitud de pista, no se ajusta a lo que establece la normativa vigente (RAAC, 2019, parte 154, Diseño de aeródromos).

Figura 3. Imagen aérea del aeródromo y los obstáculos

- ✓ Las modificaciones realizadas en la pista presentan desviaciones con respecto a la normativa vigente.

- ✓ Verificar que las áreas de operación de las aeronaves estén libres de obstáculos en las dimensiones que la norma estipula.
