Informe Básico de suceso automotor	
Expediente	EX-2021-113894276- -APN-DNISAU#JST
Tipo de suceso	Accidente

Lugar y fecha			
Fecha	17/11/2021	Hora	06:50
Lugar	Colectora Avenida General Paz y Avenida Rivadavia		
Localidad / Partido	Liniers		
Provincia	CABA		
Coordenadas	-34,3823, -583144

Reseña	Tipo de evento: Falla mecánica, despiste y colisión
<p>El suceso ocurrió el miércoles 17 de noviembre de 2021, aproximadamente a las 06:50, en el barrio de Liniers, Ciudad Autónoma de Buenos Aires sobre la colectora de la Avenida General Paz y la Avenida Rivadavia. A causa de fallos mecánicos, colisionaron un camión Dodge DP-800 197 con semirremolque Gomatro (Vehículo 1) que transportaba contenedor vacío y un ómnibus de la línea 21 interno 2113 (Vehículo 2). El Vehículo 1 circulaba por la pendiente positiva de la colectora de la Avenida General Paz, cuando a causa de una falla mecánica detuvo su marcha y comenzó a retroceder por la rampa e impactó al techo del Vehículo 2. No se registraron personas lesionada.</p>

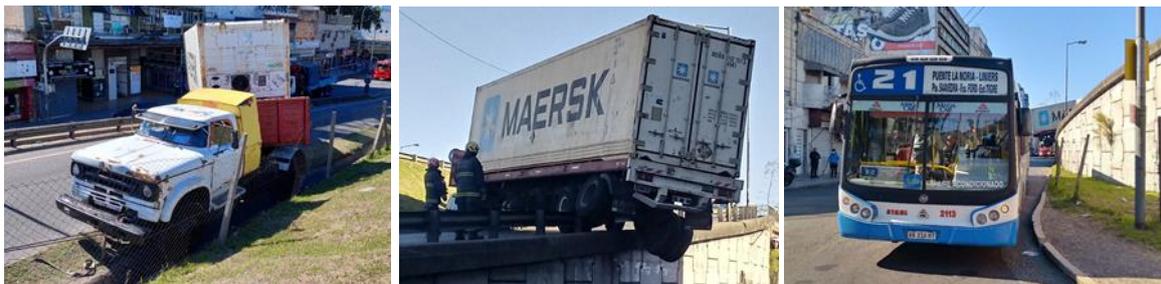
Figura 1. Posiciones finales de los vehículos. Fuente: JST, año. 2021
