## INFORME PRELIMINAR

Evento: Hundimiento B/P Pescargen IV (Mat. 03237M)

Lugar: Puerto Madryn, Chubut.

Fecha: 5 de agosto de 2022

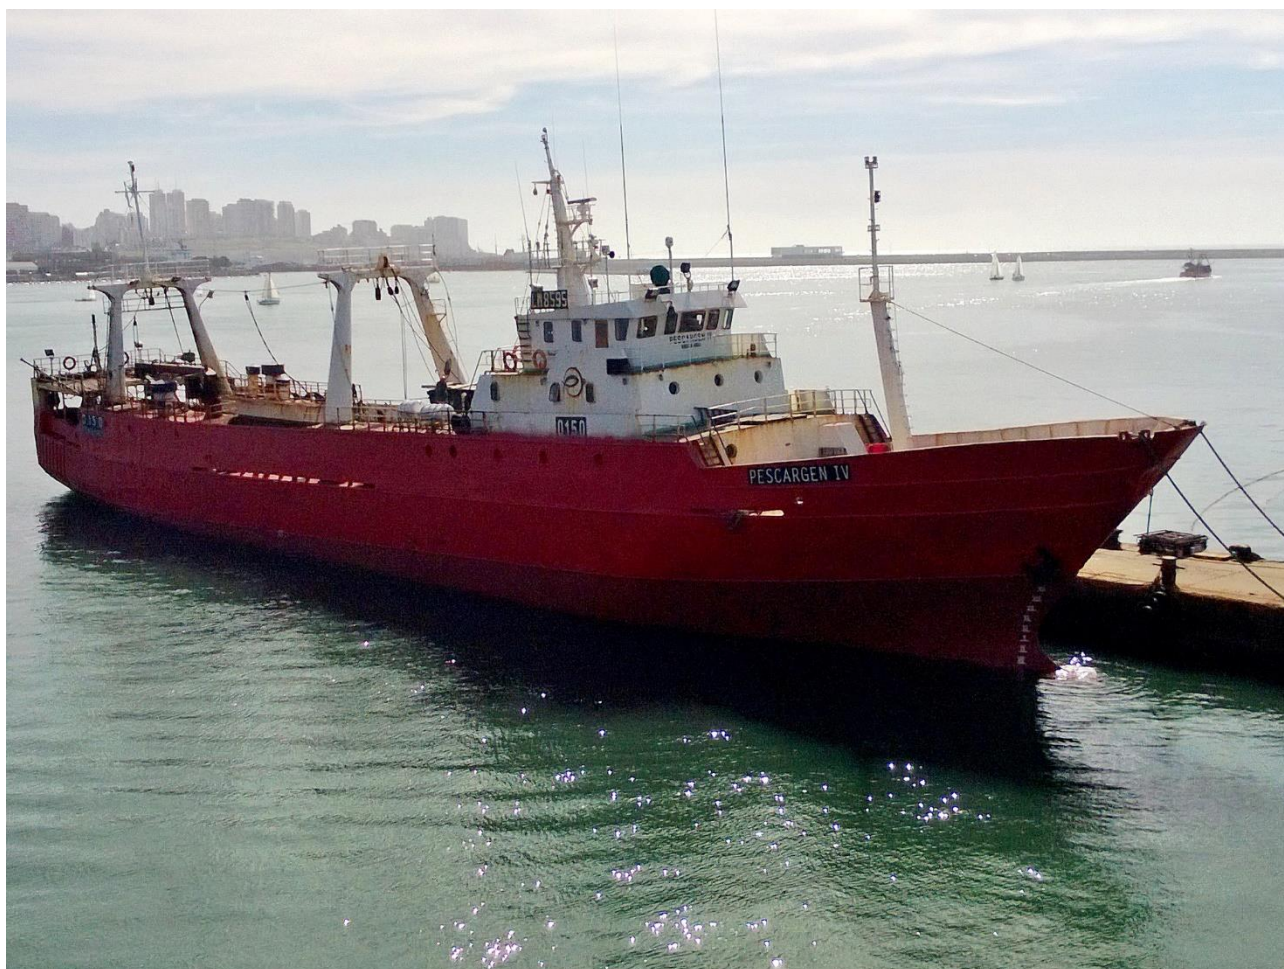
Figura 1. Pescargen IV visto por su amura de estribor.

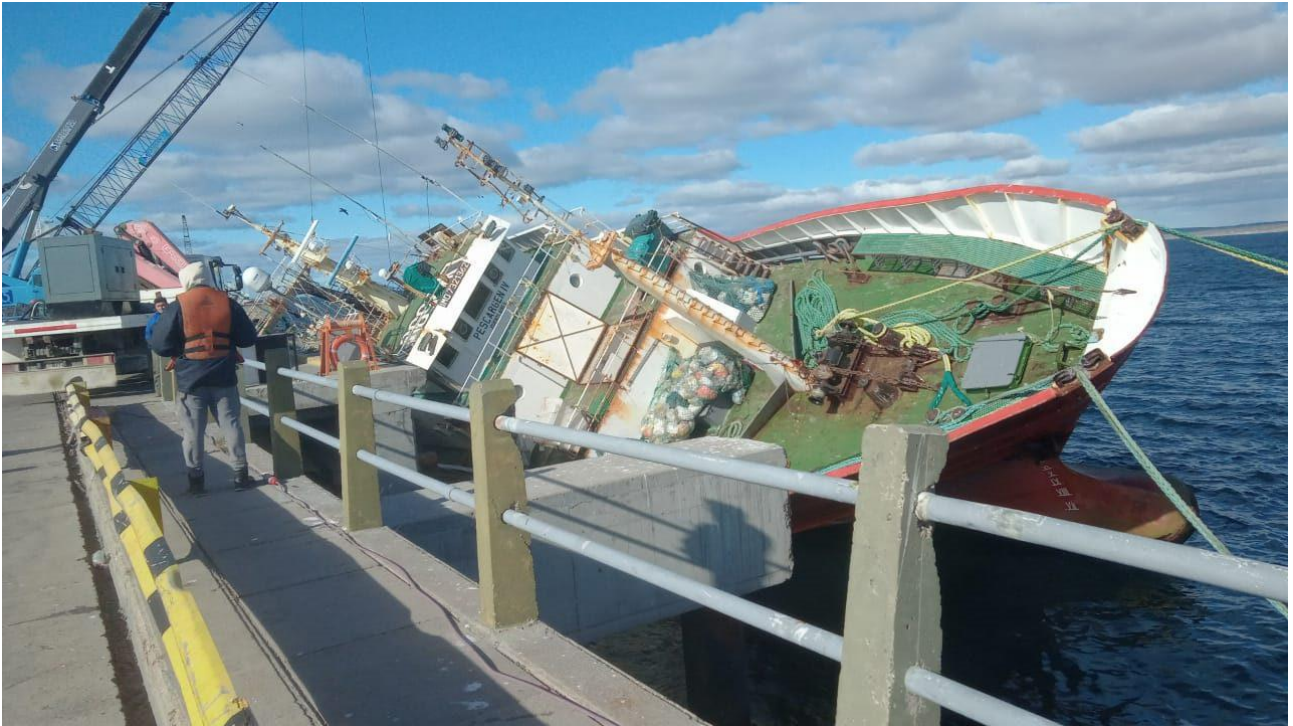
El 05 de agosto de 2022 aproximadamente a las 12:00<sup>1</sup> el B/P Pescargen IV finalizó la descarga cuando, de forma progresiva, se escoró a estribor y se hundió aproximadamente tres horas y media más tarde.

Figura 2. Pescargen IV escorado aproximadamente 45° a estribor.

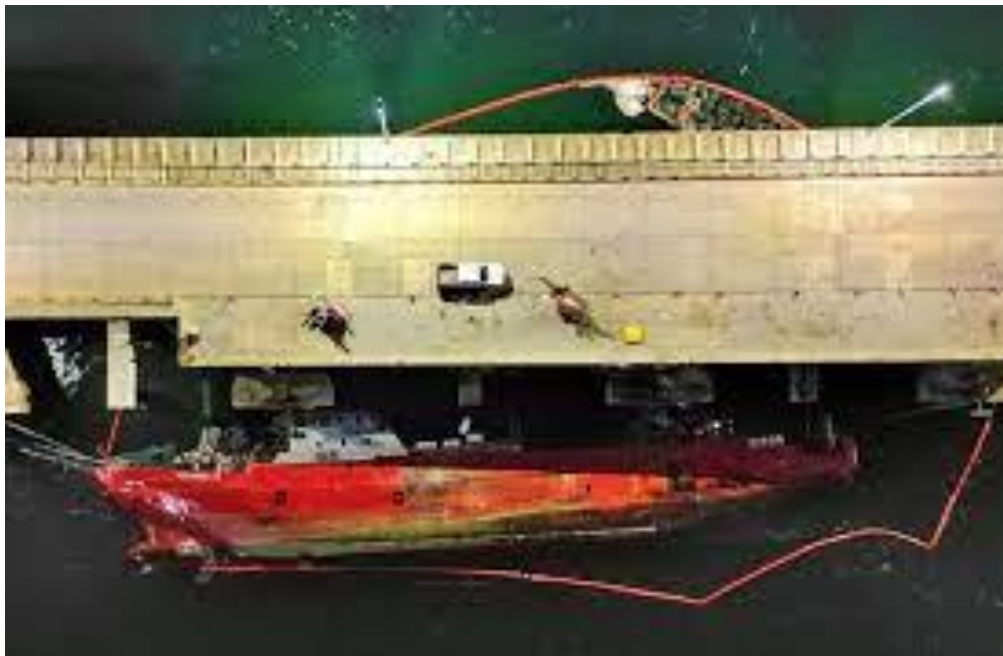
Figura 3. Pescargen IV, vista aérea, escorado 90° a estribor. Sitio 4, muelle Alte. Storni
