INFORME DE SEGURIDAD OPERACIONAL (ISO) ABREVIADO

Tipo de Suceso: Accidente.

Evento: Varadura B/T Hoegh Esperanza (OMI 9780354)

Lugar: Kilómetro 145 del Canal Punta Indio, veril verde, El Codillo. Río de la Plata

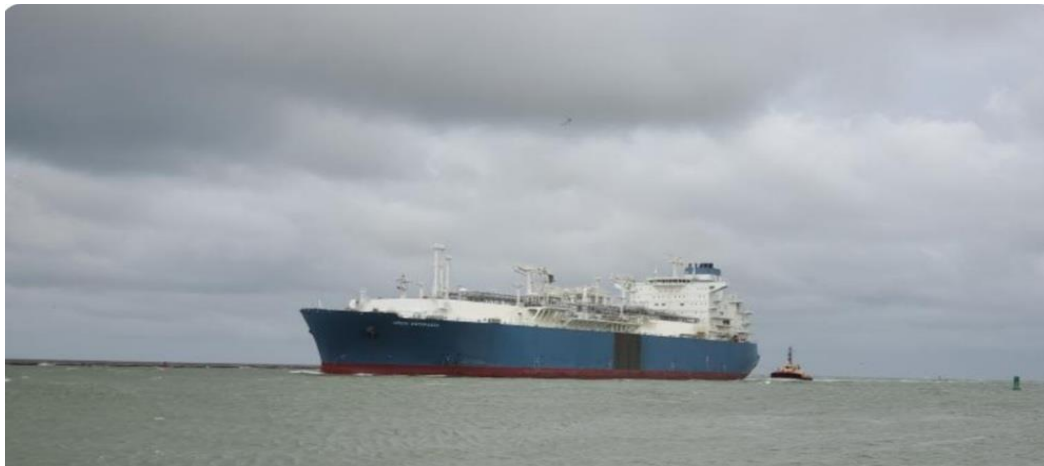
Figura 1. Vista del B/T Hoegh Esperanza por su banda de babor.

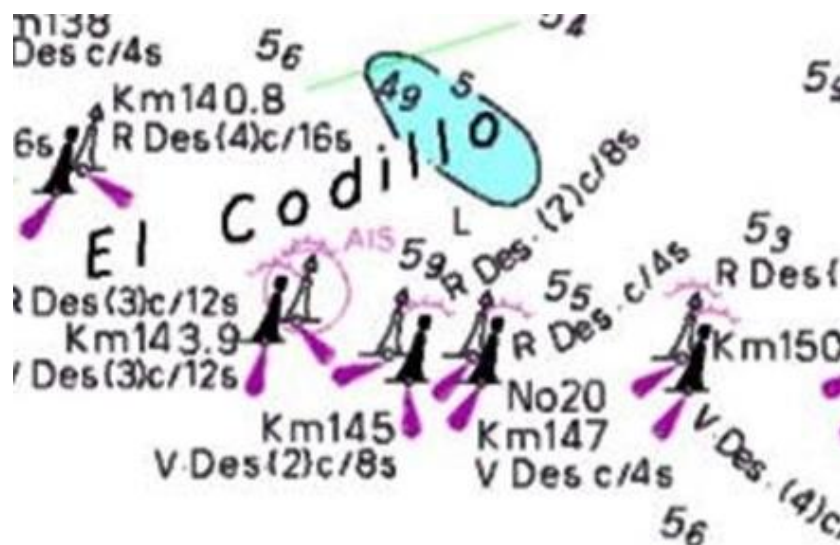
Figura 2. El Codillo. Navegando de entrada (de derecha a izquierda) Par 19 (Km 150) hasta Par 23 (Km 140,8).

⁴ Se reportaron que la luz de las boyas verdes (lado sur) de los pares 21 y 22 no funcionaban.

- ✓ El Codillo es una zona crítica. Es fundamental que el balizamiento funcione correctamente porque las boyas sirven como referencias visuales, tanto para el buque accidentado como para el resto de los buques que lo franqueaban. En esta oportunidad, las boyas verdes de los pares 21 y 22 se reportaron apagadas.

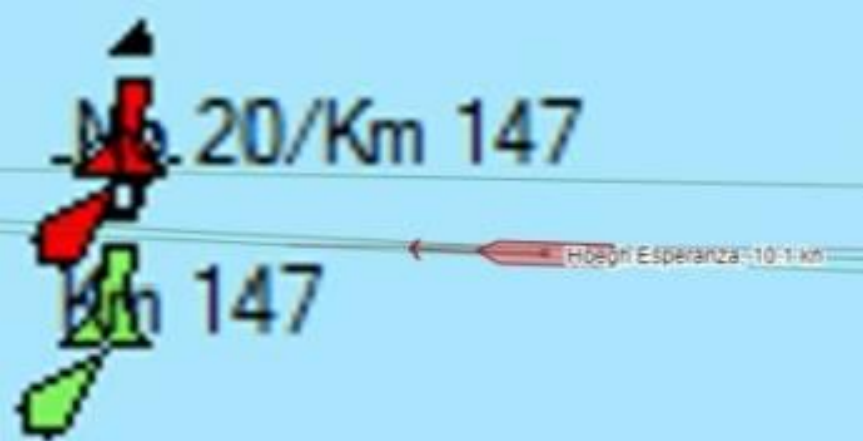
Hora	Evento	Capturas del AIS
22:18	Llegando al Par 20. El rumbo era de 272° y la velocidad de 10,1 nudos.

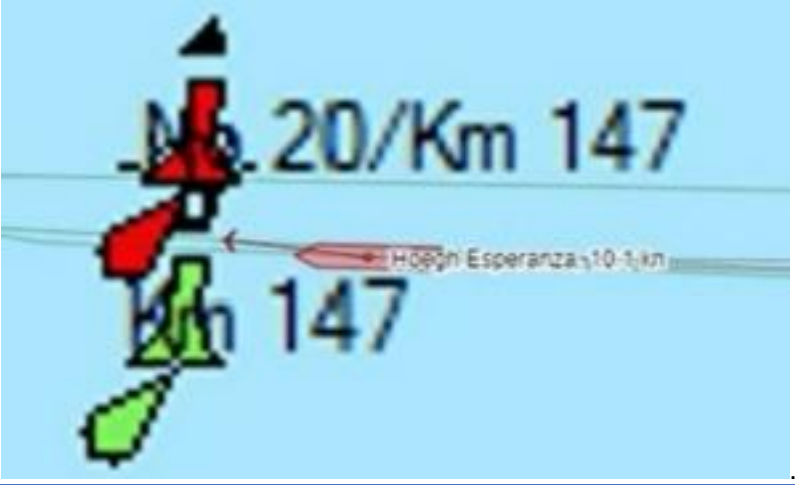
<p>22:21</p>	<p>Llegando al par 20.</p> <p>Dos (2) cables⁵ y medio antes del par 20, el práctico ordenó al timonel que llevara el buque al rumbo 278°, el timonel aplicó timón a estribor con lo cual el buque comenzó a caer a esa banda. En un momento, el timonel puso timón al medio para disminuir la caída del buque a estribor. Luego, el timonel puso el timón a babor para poder detener la caída y fijar el rumbo ordenado.</p>

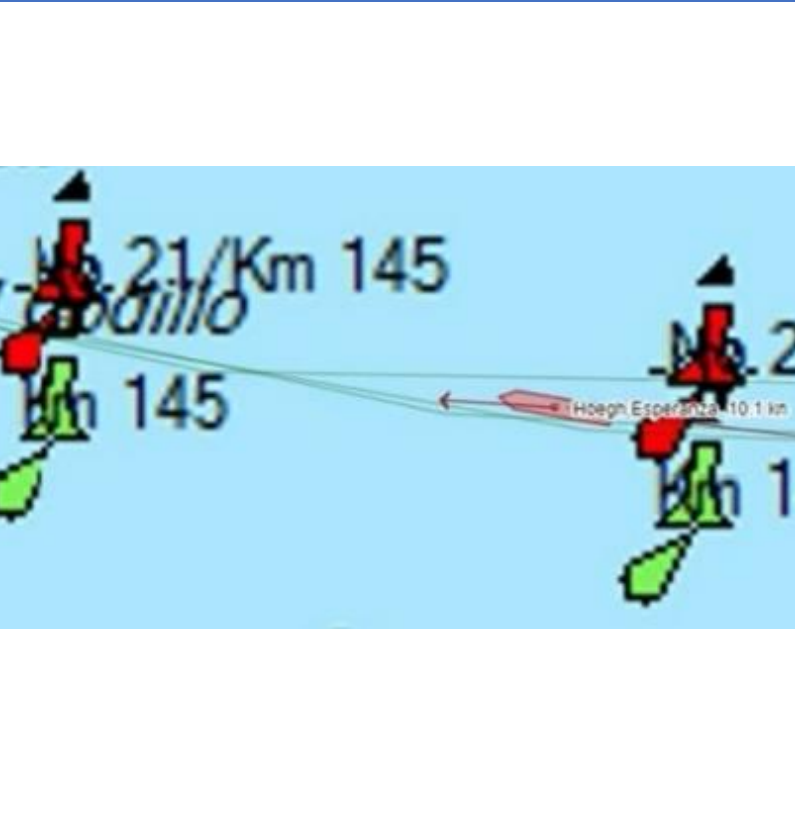
<p>22:22</p>	<p>Par 20.</p> <p>La tendencia del buque era irse a estribor. El timonel reportó que el timón no respondía. El práctico le pidió al capitán que activara el timón de emergencia⁶ y que cuando lo consiguiera, pusiera timón a babor. El capitán llamó a sala de máquinas e informó la situación al jefe de máquinas, quien envió al 3^{er} oficial de máquinas al cuarto del servomotor. Desde que el práctico le solicitó al capitán que activara el timón de emergencia y lo pusiera todo a babor; el buque siguió cayendo hasta el rumbo 282°. Esto implicó una diferencia a estribor de 4° con respecto al rumbo del canal en ese tramo.</p>

<p>22:23</p>	<p>Entre los Pares 20 y 21. El buque comenzó a alejarse del eje del canal, acercándose al veril norte cuando cambió repentinamente la tendencia de caída y comenzó a caer a babor. En ese momento se le pidió al capitán que colocara timón todo a estribor, pero no se llegó a corregir el rumbo del buque y este se varó en el veril sur con la proa a la altura de la boya verde del par 21. En ningún momento de la navegación se activó un indicador o alarma que señalara alguna falla. Además, desde que el timonel reportó que el timón no respondía, el axiómetro marcó siempre en cero (como si la pala del timón estuviera al medio); incluso cuando se gobernó con el timón de emergencia.</p>	
<p>22:26</p>	<p>ZC Sur. Par 21. El buque mantuvo el rumbo fijo y la velocidad descendió hasta detenerse.</p>	
<p>22:30</p>	<p>Boya verde Par 21. El práctico informó por el canal 12 de VHF del SMM al Centro de Control de Tráfico del Río de la Plata (L2G) que durante la navegación de ingreso por el Canal Punta Indio al través del Km 145 (Par 210), el buque sufrió pérdida de gobierno producto de una falla del sistema del timón ocasionando la varadura sobre el veril verde, en la zona contigua sur. Su arrumbamiento era de 269,3°.</p>

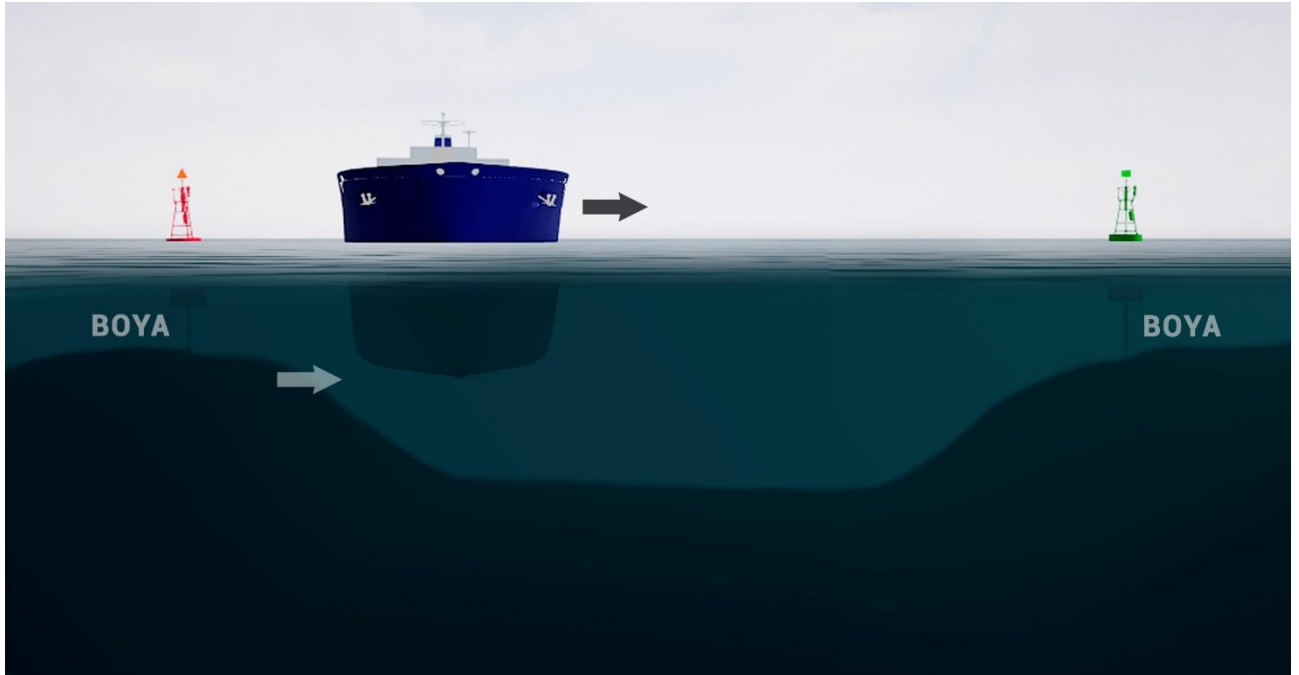
- ✓ La falta de respuesta del timón reportada por el timonel desencadenó que el buque quedara momentáneamente sin gobierno hasta la activación del timón de emergencia.
- ✓ En ese lapso, la tendencia de caída del buque era hacia estribor, por lo tanto, el buque se aproximó al veril norte hasta que repentinamente su tendencia cambió y comenzó una rápida caída a babor atravesándose al canal y dirigiéndose hacia el veril sur.
- ✓ Acorde la información reunida por la investigación, este cambio repentino de tendencia se debió al efecto veril⁸ resultante de la aproximación del buque al veril norte.

⁸ El efecto veril se da cuando un buque se aproxima al veril de un canal, lo que desencadena que la distribución de las presiones alrededor del casco aumente sobre el costado del buque cercano al veril por la restricción al paso del agua. La zona de presión de la proa es mayor a la de la popa, ello provoca un rechazo de la proa hacia el eje del canal. Este efecto se ve incrementado en aguas someras (zonas de baja profundidad), con la cercanía al veril, con el cuadrado de la velocidad del buque con respecto al agua y con la reducción del margen de seguridad dado el incremento del factor de bloqueo. En este caso, la velocidad era de 10 nudos y el margen de seguridad bajo la quilla (que con calado estático era de 1,30 m medido en la solera del canal, o sea, hasta el pie del talud donde comienza el veril) se vio reducido por el calado dinámico debido al «efecto squat».

Figura 5. Efecto de veril. Rechazo de la proa.

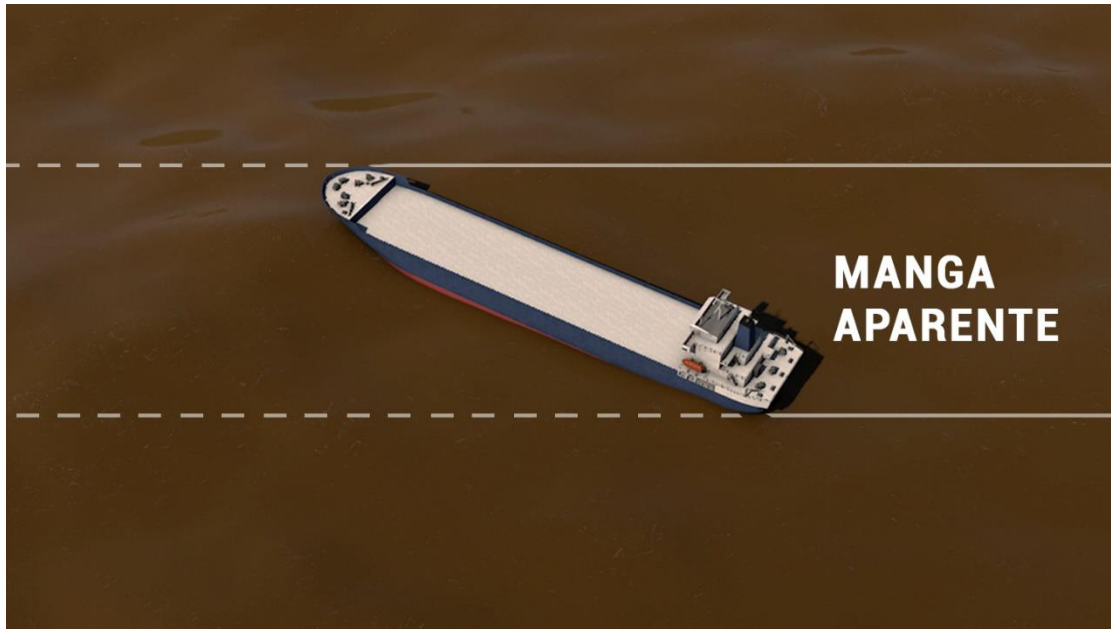
- ✓ Durante el atravesamiento al canal, cuando el buque experimentó 4° de diferencia con la dirección del eje, esto significó una manga aparente⁹ de 66,4 m

Figura 7. Representación de la manga aparente de un buque navegando con abatimiento en un canal.

⁹ La manga aparente es el ancho de avance del buque medido perpendicular al eje del canal. Cuando el buque navega paralelo al eje la manga aparente es igual a la manga del buque, a medida que el buque se va atravesando al canal su ancho de avance se incrementa en función del coseno del abatimiento por la manga, sumada al seno del abatimiento por la eslora. En este caso, para 4° de abatimiento la manga aparente equivale a $\cos(4^\circ) * 46 + \sin(4^\circ) * 294 = 45,89 + 20,51 = 66,40$ m.
