Informe Básico de Suceso Automotor	
Expediente	EX-2021-125451869- -APN-DNISAU#JST
Tipo de suceso	Accidente

Lugar y fecha		
Fecha y hora	21/12/2021	9:30
Lugar	Ruta Nacional 9, Kilómetro 1725	
Departamento	Tumbaya	
Provincia	Jujuy	
Coordenadas geográficas	23°57'49" S 65°27'28" O

Reseña	Tipo de evento: Despiste y vuelco
<p>El suceso tuvo lugar en el kilómetro 1725 de la Ruta Nacional 9, departamento de Tumbaya, Jujuy, a las 9:30, aproximadamente. Un camión Ford Cargo (Vehículo 1), perteneciente a la Dirección Nacional de Vialidad, que circulaba por la ruta despistó y chocó contra la barrera de contención del lado oeste. Luego se reincorporó a la calzada, la cual cruzó, y volcó en tonel sobre la banquina contraria. Se reportaron fallecidos el conductor y uno de los acompañantes. Resultó lesionado otro de los acompañantes.</p>

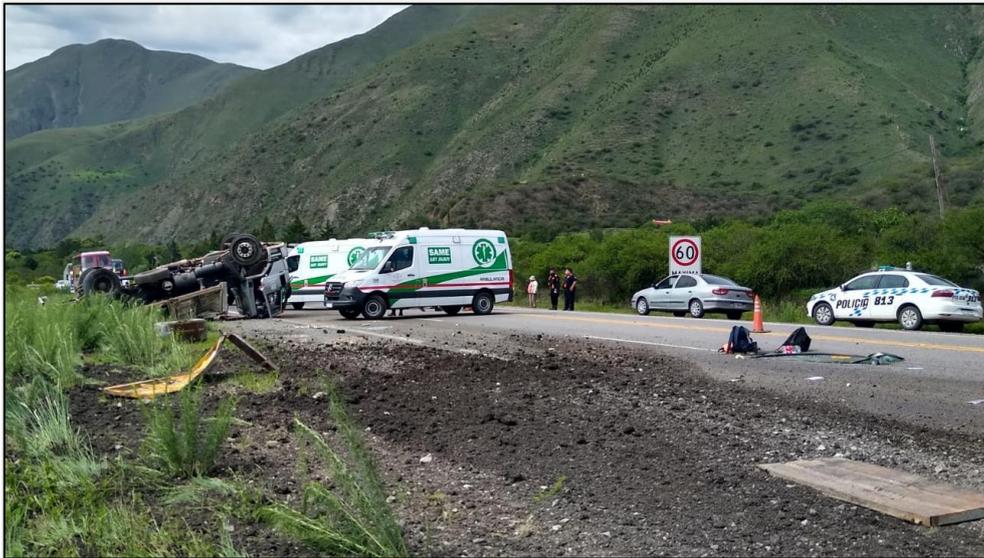
Figura 1. Zona del vuelco y posición-ubicación final del camión al arribo de los organismos de emergencia. Fuente: Secretaría de Seguridad Vial de Jujuy, 2021.

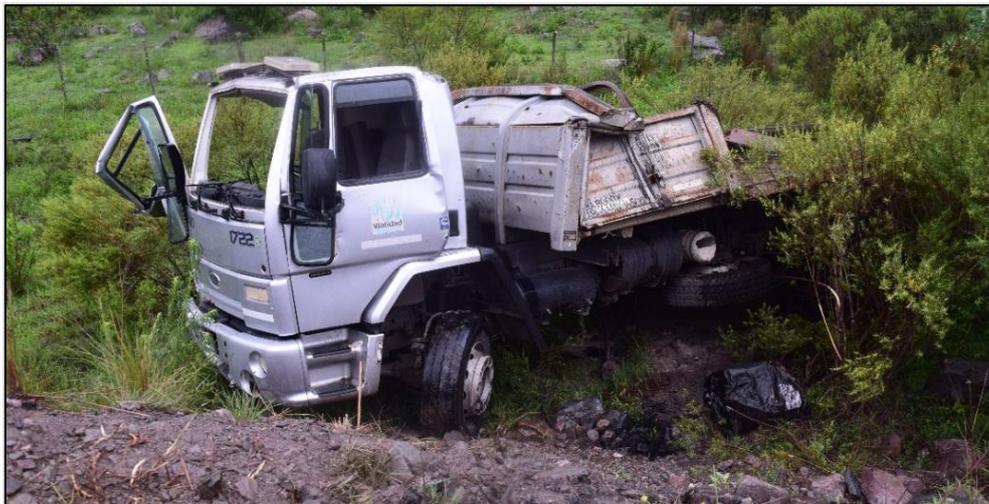
Figura 2. Posición y ubicación final del camión al arribo de la JST. Fuente: JST, 2021.

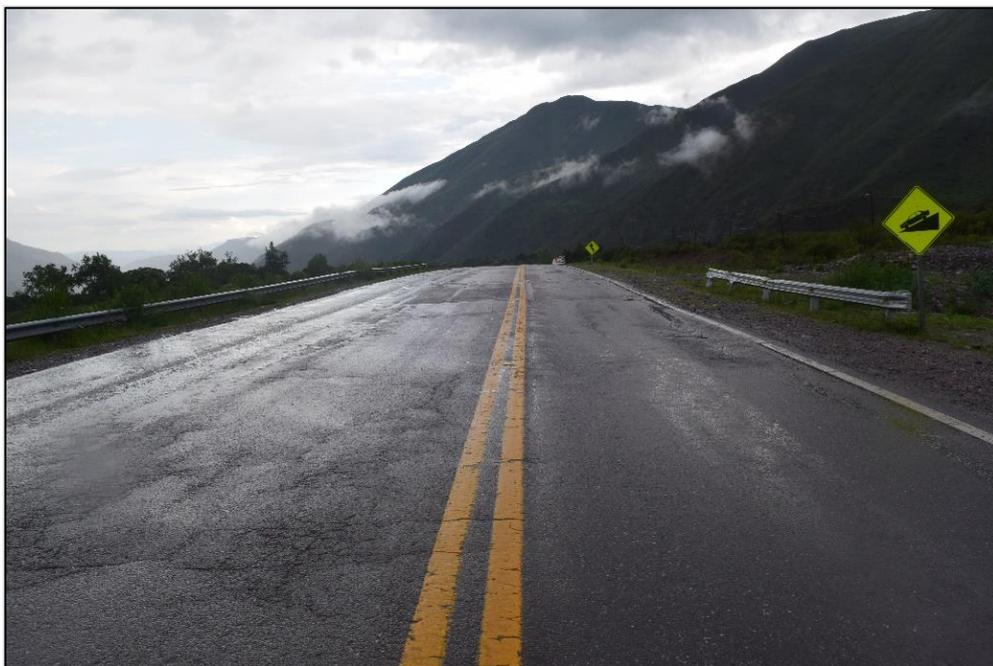
Figura 3. Fotografía de la vía de circulación en lugar del despiste del camión. Fuente: JST, 2021.
