| ID | INFORME BÁSICO | FECHA | HORA UTC |
| Accidente | FERROVIARIO | 02/08/2020 | 23:05 |

| LUGAR Y FECHA | | |
|---|---|---|
| Lugar | Bahía Blanca | |
| Operadora | FerroSur Roca | |

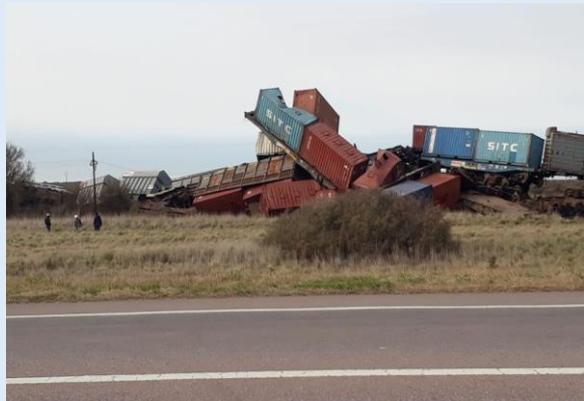
La formación venía circulando según itinerario y al salir de la curva a la altura del km 663 comenzó el descarrilamiento a partir del vagón número 7 en la formación, alcanzando a un total de 24 vagones descarrilados.
