# Informe de Seguridad Operacional

Descarrilamiento en Aparato de Vía N°1

Sociedad Operadora Ferroviaria Sociedad del Estado – Línea Belgrano Sur

N° de expediente: 60308153/2020

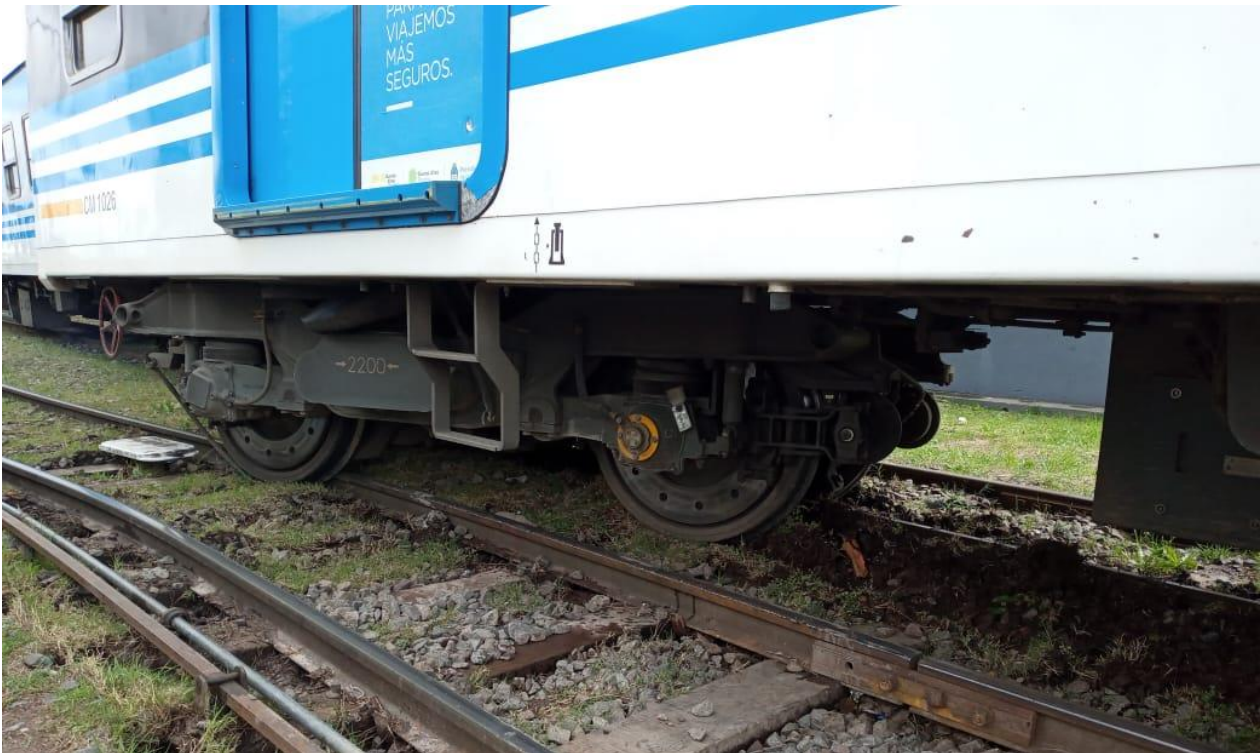
El descarrilamiento se produjo sobre el cambio N°1 de entrada (km 33,850). El bogie avanzó descarrilado 30 metros aproximadamente, marcando los durmientes, golpeando y rompiendo la loseta del cruce peatonal ubicado en el extremo norte de la estación. A su vez, desplazó lateralmente (25 cm aprox.) la superestructura de la vía N°1 y las timonerías de mando correspondientes al accionamiento del cambio N° 1 y de la señal.

Figura 3. Detalle del bogie n°1 descarrilado. Fuente: Archivo JST

Como se puede apreciar en las figuras N° 3 y 4, el primer eje (izquierda) continuó por vía 1° al transitar el cambio y provocó el descarrilamiento del segundo eje del bogie.

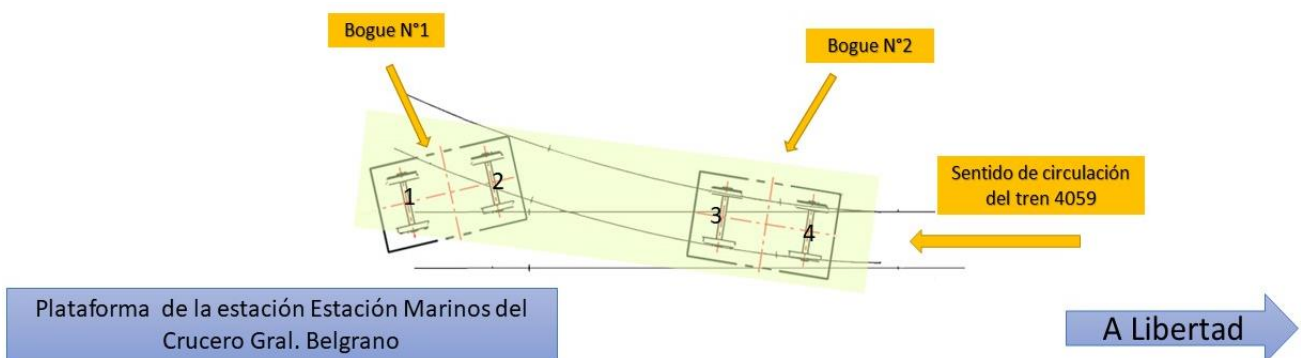
Figura 4. Posición final del coche descarrilado sobre el ADV N°1. Fuente: Archivo JST

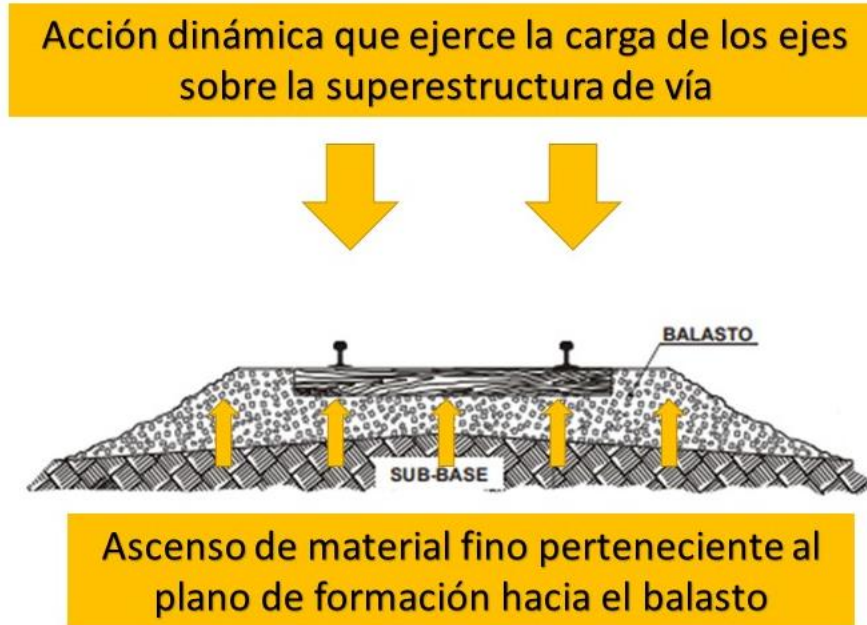
La inspección del ADV involucrado en el descarrilamiento evidenció un aparente problema con el drenaje del agua. La presencia de barro sobre los durmientes y entre el balasto<sup>4</sup> podría deberse a un efecto de “bombeo” que se produce mediante al ascenso de material fino del plano de formación hacia el balasto (de mayor granulometría), como consecuencia de la acción dinámica que ejerce la carga de los ejes en movimiento. Esto, con el paso del tiempo y la constante circulación, puede generar un problema en el plano de formación que se traduce en un comportamiento irregular de la superestructura. El día anterior y durante la madrugada del día del suceso, se registraron lluvias leves y lloviznas hasta las 6:00 horas, según datos del SMN.

Figura 7. Croquis del efecto de “bombeo”. Fuente: NTV0 17, anotaciones JST

La situación del efecto “bombeo” de la infraestructura generó posiblemente el movimiento de la superestructura en su conjunto, cediendo de forma irregular a los esfuerzos creados por el paso de cada par montado. Esto pudo haber provocado el desfasaje vertical entre el riel stock y la aguja, permitiendo que la rueda izquierda del segundo par montado del primer bogie del coche CM 1026, continuara por la vía directa, mientras que la rueda derecha se montara sobre la aguja derecha del

Incluir una intervención adicional de RI (revisión integral) del ADV N° 1 según Norma NTVO N° 5 y N° 17 en el plan de mantenimiento anual correspondiente al año 2022, a entregar a la CNRT según Resolución 1770/08.

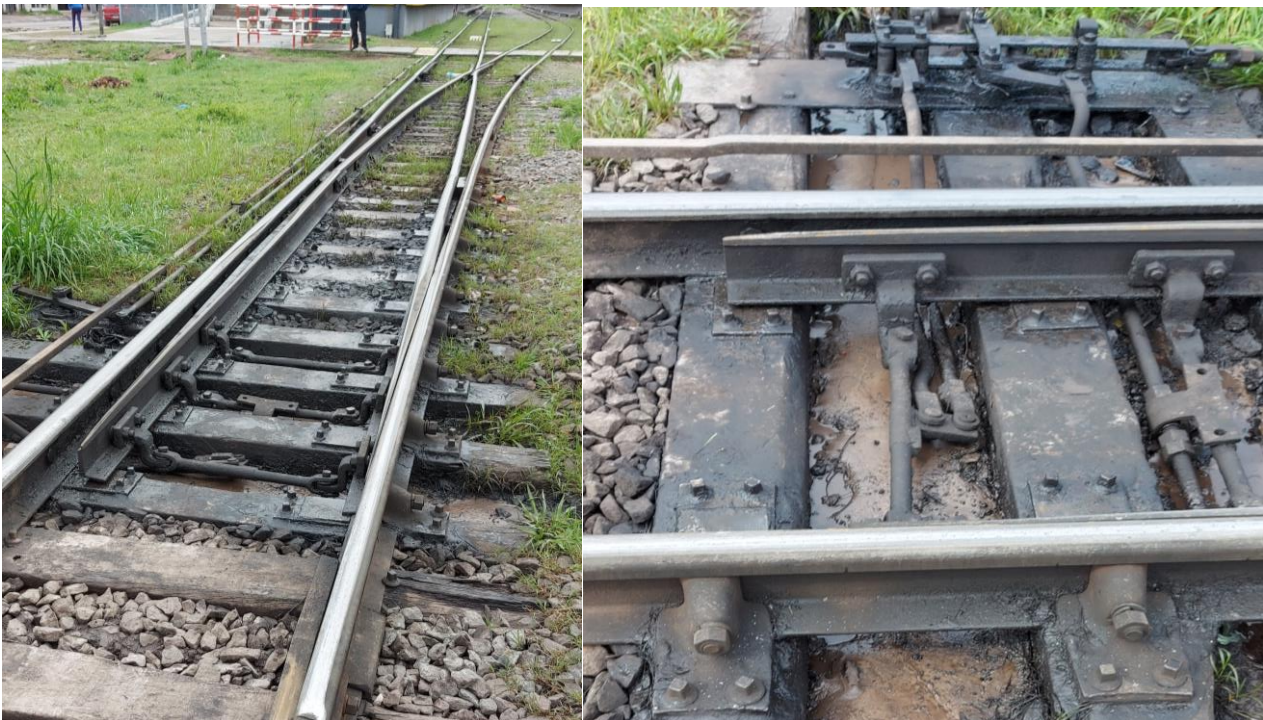
Al momento de realizar una visita posterior al lugar del descarrilamiento para efectuar un segundo relevamiento, se comprobó que el ADV seguía mostrando la misma deficiencia de drenaje, indicando la recurrencia del problema.

Figura 8. Vista general de las agujas de ADV N°1 (derecha) y estado de puntas de aguja de ADV N°1 (izquierda). Fuente: Archivo JST

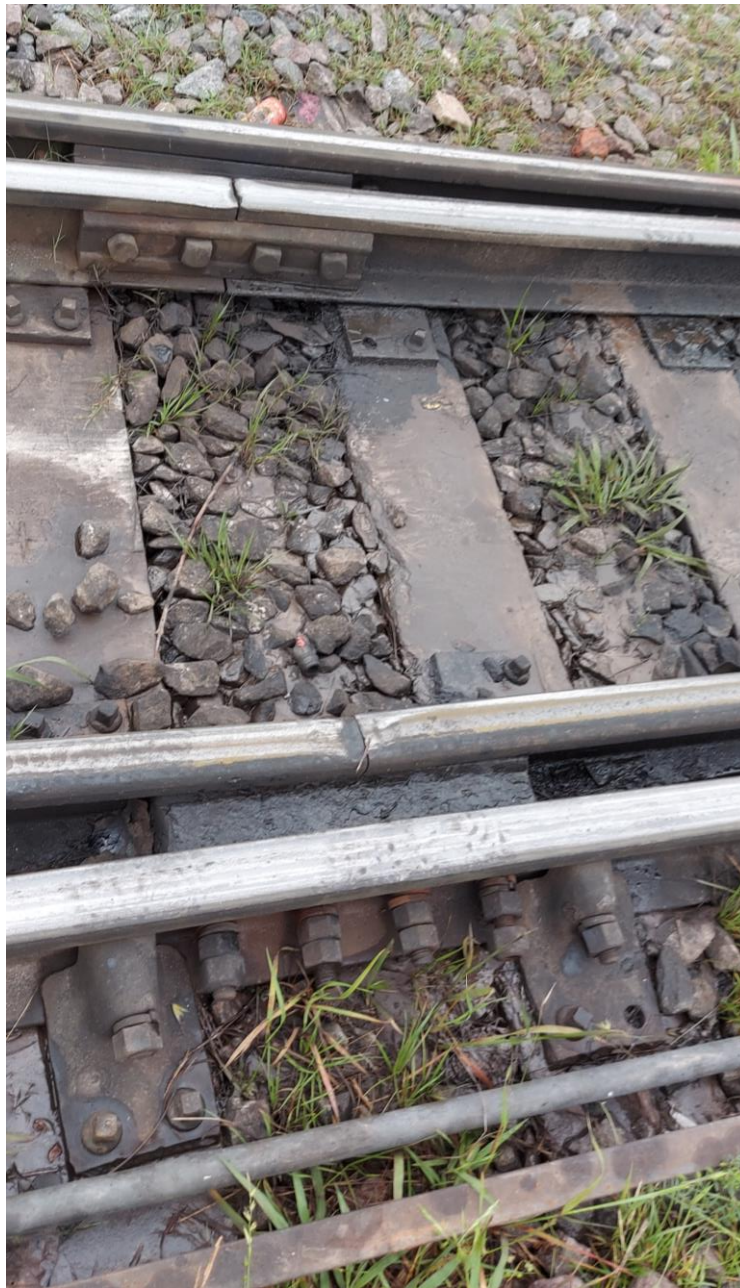
Figura 9. Vista de los indicios del efecto “bombeo” sobre el balasto a la altura del talón de aguja. Fuente:  
Archivo JST

En base a los datos obtenidos de la investigación y su análisis, se identifica como un posible factor del descarrilamiento la situación del “efecto bombeo”, lo cual pudo haber provocado un comportamiento hidráulico inadecuado, afectando el plano de formación.

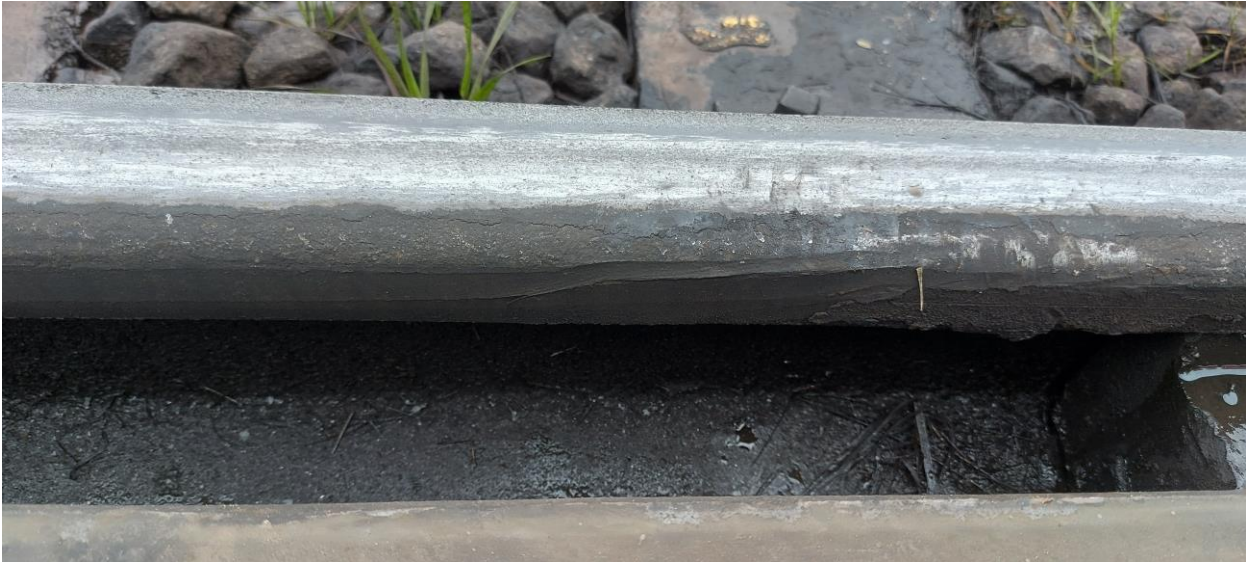
ADV, a la altura del talón; dando lugar a que el par montado avance descarrilado por la entrevía y provoque un corrimiento de la infraestructura de la vía (solicitud lateral).

Figura 10. Marcas de montaje de la pestaña derecha del eje 1 del coche involucrado sobre el talón de aguja derecha. Fuente: Archivo JST

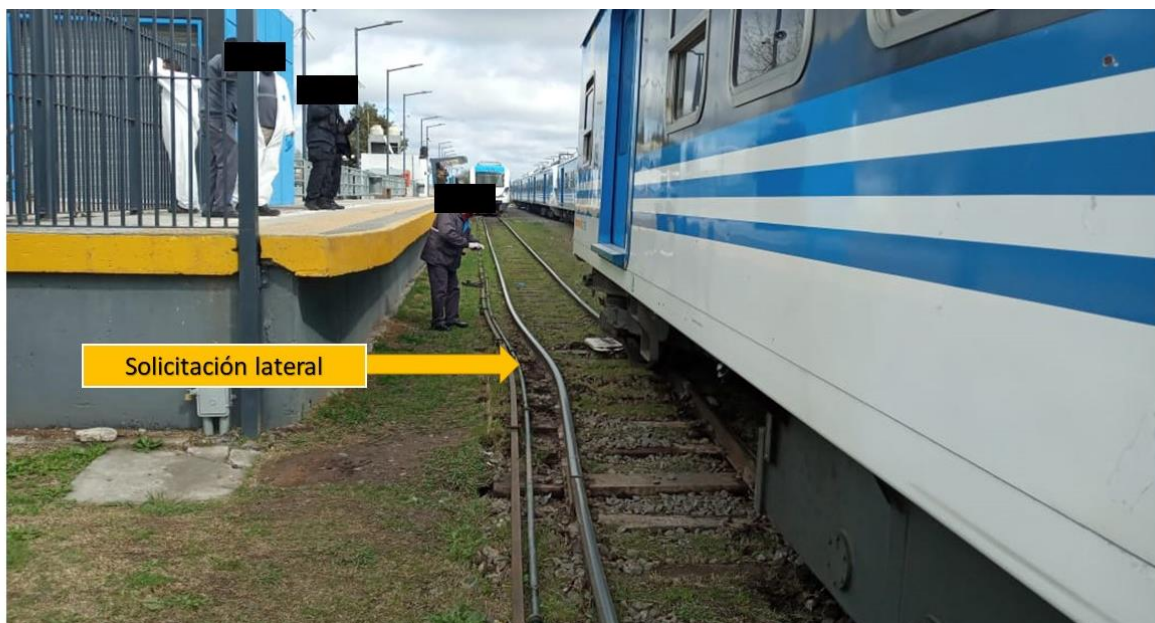
El suceso causó daños en el ADV N°1, así como la rotura de una loseta del paso peatonal del km 33,875. La posición del bogie descarrilado y el avance de la formación causaron un desplazamiento lateral (25 cm aprox.) de la superestructura de la vía 1. En el lugar del suceso, no se observaron daños aparentes al resto de la superestructura de vía.

El corrimiento como un solo conjunto de la vía primera, al recibir una solicitud lateral, demostró que las fijaciones no se encontraban deterioradas, indicando un buen estado de la parrilla de vía en su conjunto.

Figura 11. Solicitud lateral de la parrilla de vía. Fuente: Archivo JST
