Informe preliminar de Seguridad Operacional

Contacto anormal con el terreno

Schleicher Ka 6 CR, LV-DEY

Aeródromo Cañuelas, Cañuelas, Buenos Aires

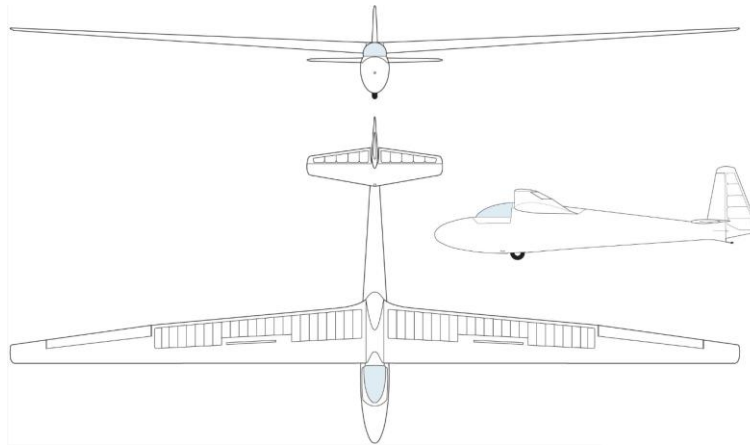
Figura 1. Vistas de la aeronave

Durante el aterrizaje, en el viraje para centrarse en el eje de pista, la puntera del ala derecha hizo contacto con el terreno. La aeronave pivotó sobre la puntera del ala e impactó contra el terreno. Como consecuencia del impacto se produjo la rotura del empenaje de cola. El piloto abandonó la aeronave por sus propios medios sin lesiones.

El accidente ocurrió durante el aterrizaje de la aeronave en la pista 18 del Aeródromo Cañuelas. La aeronave hizo el primer contacto con el terreno con la puntera del ala derecha. Como consecuencia, la aeronave pivotó e impactó contra el terreno, lo que produjo la rotura y el desprendimiento del empenaje de cola.

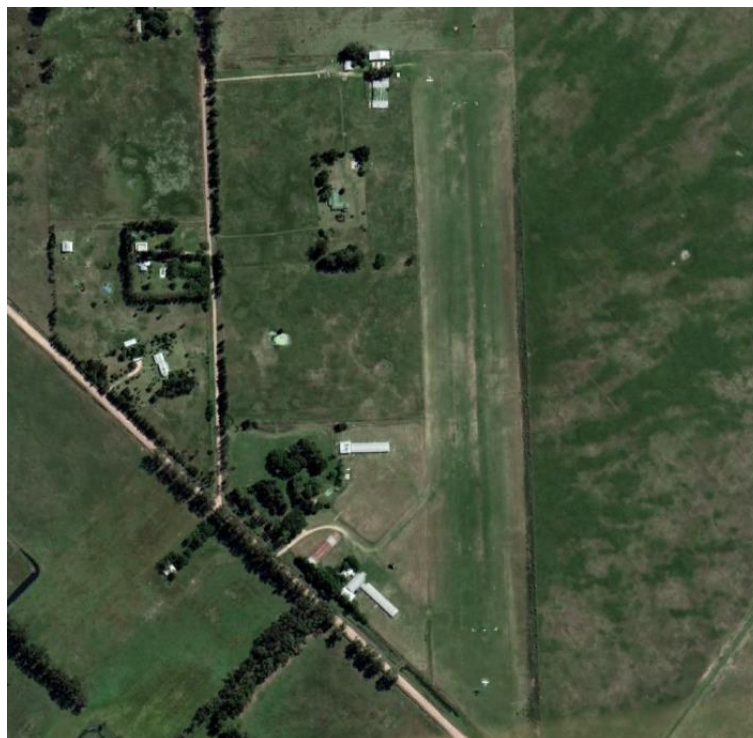
Figura 2. Lugar del suceso

Lugar del suceso	
Ubicación	Aeródromo de Cañuelas, Buenos Aires
Coordenadas	35° 06' 42" S – 058° 43' 35" W
Superficie	Tierra compacta
Elevación	30 m
