Informe de Seguridad Operacional

Fallo de componente (grupo no motor) / Excursión de pista

Fairchild SA227AC, LV-VDJ

75511048/20

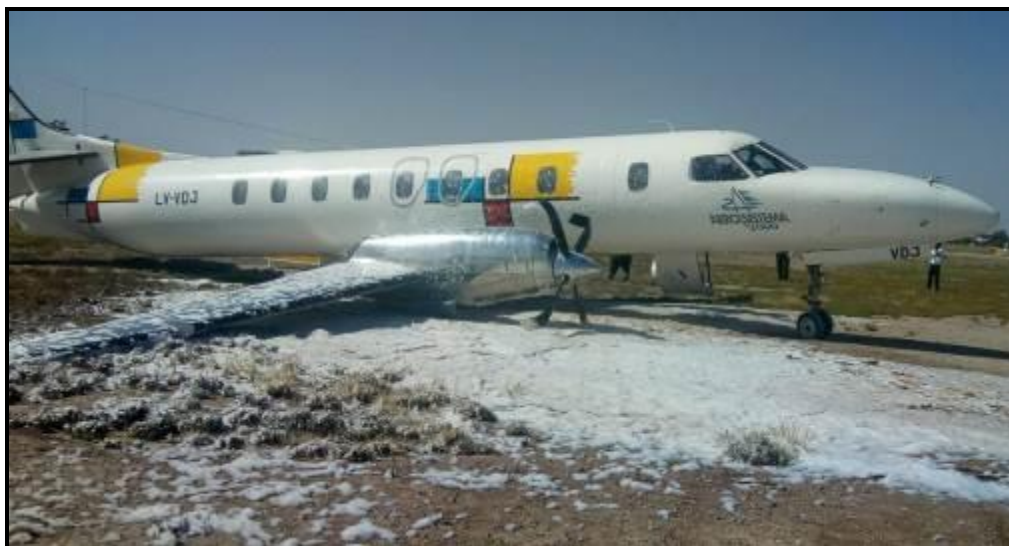
Figura 1. Imagen de la aeronave accidentada

Luego 55 minutos de vuelo en condiciones de vuelo visual, durante el aterrizaje en Mendoza a las 12:55, tuvo la falla de un componente de la pata del tren principal derecho, que provocó que la aeronave tuviera una excursión de pista (figura 1).

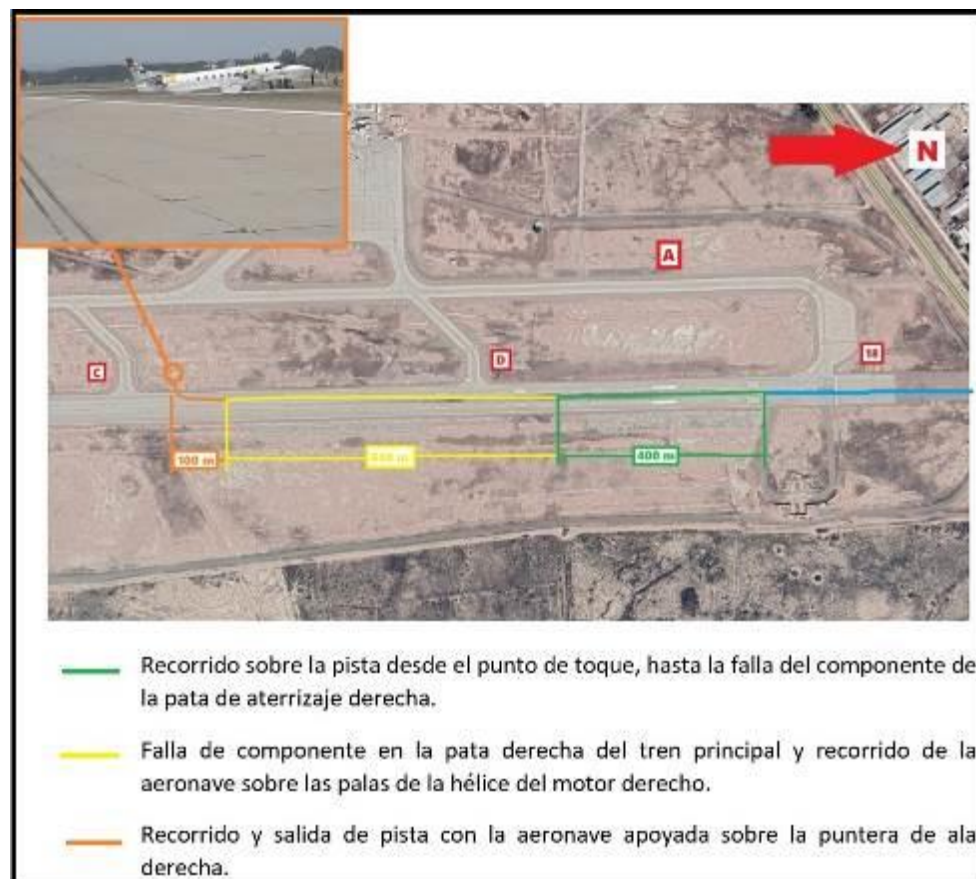
Figura 2. Descripción del impacto

La aeronave realizó el aterrizaje por la pista 18. Luego de tomar contacto con el terreno, aproximadamente a 400 metros del punto de toma de contacto, el tren de aterrizaje principal derecho colapsó y la aeronave comenzó a inclinarse hacia ese lado desplazándose del eje de pista y recorriendo aproximadamente 740 metros hasta salir por el margen derecho (figura 2).

La aeronave se detuvo perpendicular a la pista aproximadamente con rumbo 090°.

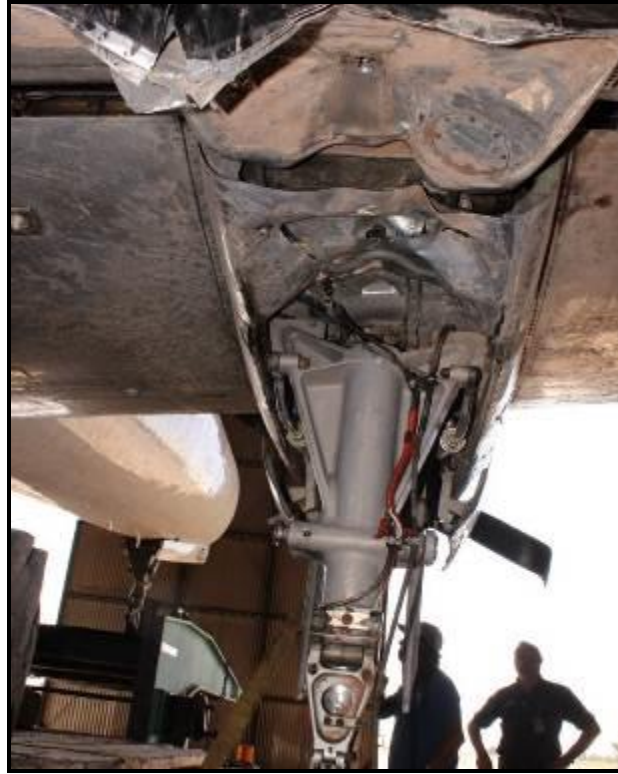
Figura 3. Imagen de daños en la aeronave

Debido al accidente la aeronave experimentó daños de importancia en el tren de aterrizaje principal derecho (figura 3). El flap derecho y la zona posterior al habitáculo del tren de aterrizaje resultaron con abolladuras de importancia, la puntera del semiplano derecho resultó con daños leves y la hélice del mismo lado sufrió daños de importancia.

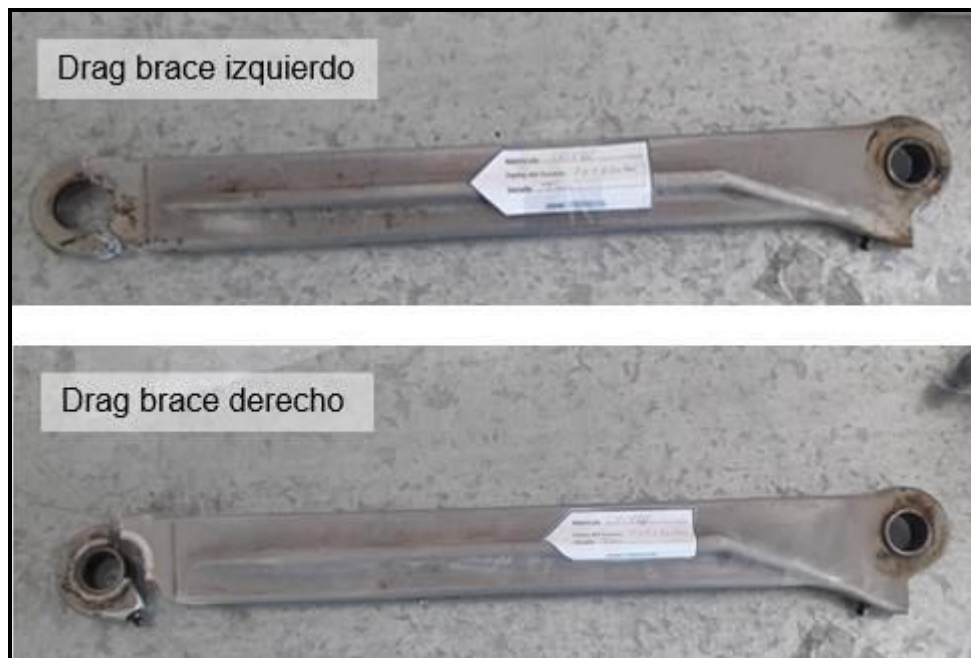
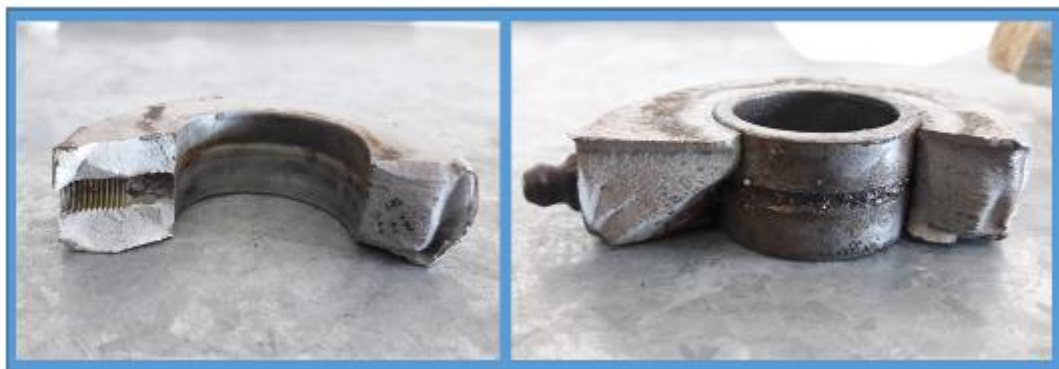
Se efectuó una inspección visual en la aeronave, se observó que ambos brazos de retracción (*drag brace*) del tren de aterrizaje principal derecho se encontraban fracturados.

Las partes se correspondían con el componente nombrado como *drag brace* P/N = 5501002-1 del conjunto de tren de aterrizaje principal. Estas contaban con una fractura en la zona correspondiente al buje de unión con el amortiguador del tren de aterrizaje principal. Ambas

piezas fueron preservadas con el fin de ser evaluadas en laboratorio de ensayo de materiales (figuras 4 y 5).

Figura 4. Imagen de las partes fracturadas

Figura 5. Imagen de las partes fracturadas

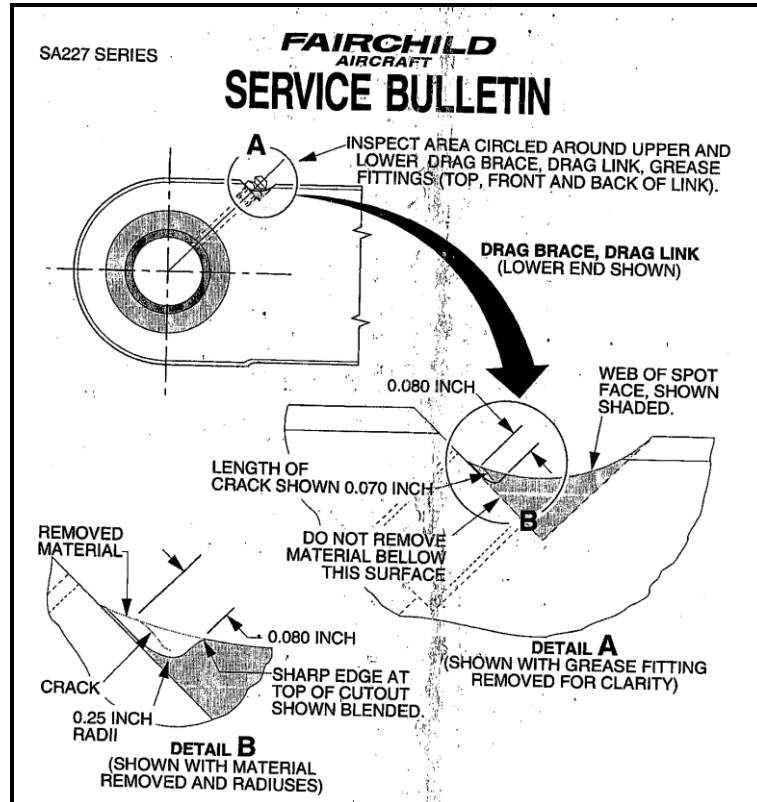
Figura 6. Imagen del boletín de servicio del fabricante

Se verificó la existencia de un boletín de servicio, con fecha junio de 2000, que insta a los operadores a realizar un ensayo no destructivo en los *drag brace* de los trenes de aterrizaje principal de la aeronave (figura 6). Dicho Boletín, se basa en el hallazgo de antecedentes de fractura en el *drag brace* de las aeronaves SA226 y SA227 equipadas con trenes de aterrizaje fabricados por la empresa Ozone Industries Inc. P/N=OAS5453-5 con un peso máximo de despegue de 14000 libras.

El boletín de servicio emitido por el fabricante de la aeronave establece la zona del alemito de engrase de la pieza, como potencial zona de fisuras. Los componentes fracturados en el tren de aterrizaje de la aeronave LV-VDJ, fueron coincidentes con la zona descrita en el boletín de servicio. Por este motivo, se solicitó un análisis físico-químico para la determinación del modo de

La AD establece que se debe realizar una inspección mediante líquidos penetrantes con el fin de detectar fisuras que puedan afectar el funcionamiento del componente. Asimismo, establece que, en caso de no hallar fisuras, la inspección debe repetirse a las próximas mil horas de vuelo y establece los procedimientos y tolerancias en caso de hallar fisuras.

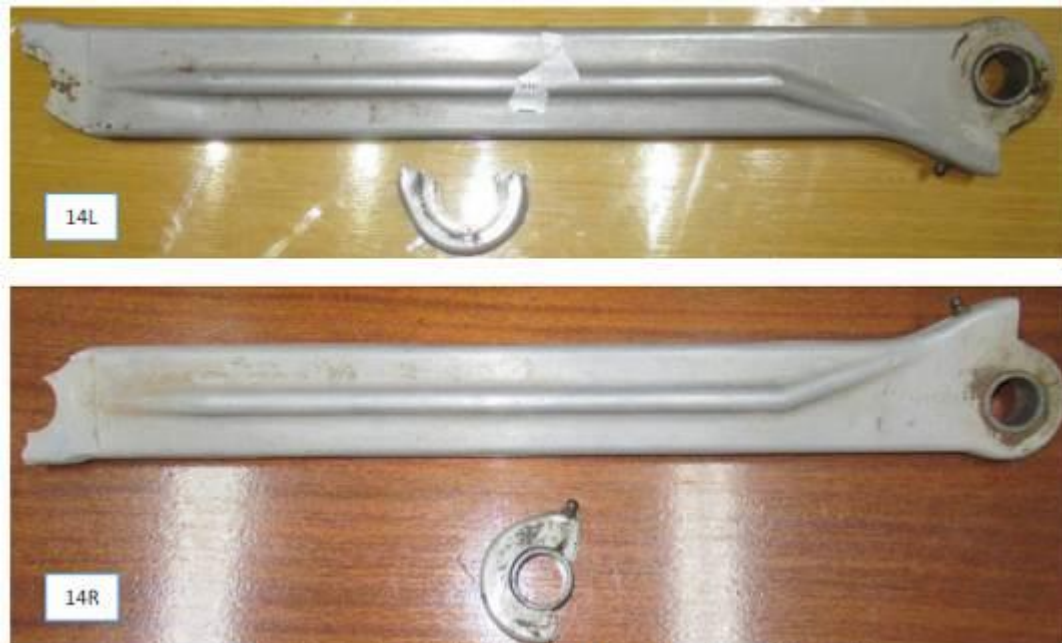
Figura 7. Imagen del Informe de laboratorio

En la figura 7 se observa el conjunto fuera de su embalaje. Se muestra la zona de rotura de ambas piezas denominadas 14L a la interna y 14R a la externa.

Imagen N°3 – Estado de recepción de conjunto Drag Brace fuera del embalaje

El *drag brace* llamado 14L correspondiente al lado interno del tren de aterrizaje principal derecho presenta características que permiten suponer que fue el elemento que falló primero. Al fracturarse dicho componente, el *drag brace* externo llamado 14R, probablemente no soportó la carga y cedió en consecuencia.

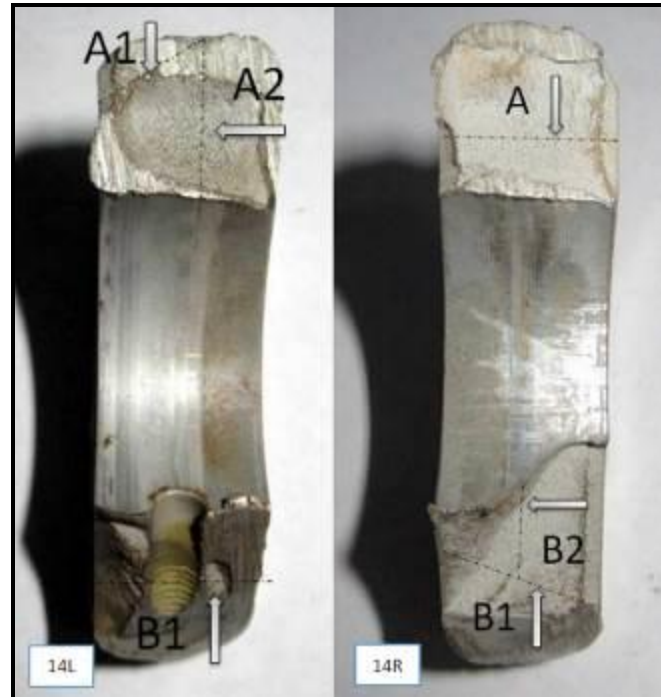
Figura 8. Imagen del informe de laboratorio – planos de evaluación metalográfica

Las distintas zonas analizadas presentaron aspectos de rotura dúctil y no se detectaron fenómenos de deterioro progresivo por acción de cargas cíclicas (fatiga) sobre la superficie de fractura. Sobre la superficie donde se encuentra la existencia de grasa no se detectaron marcas de erosión/abrasión que hayan podido influir en el mecanismo de rotura.

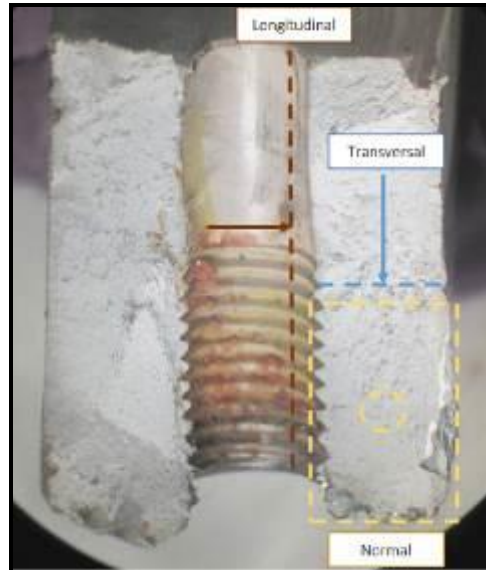
En base a los resultados obtenidos del análisis realizado por el laboratorio, se solicitó ampliar el ensayo en las zonas donde va fijado el alemite de engrase de la pieza, para descartar la existencia de fenómenos preexistentes en el cuerpo roscado (figura 9).

Figura 9. Imagen del informe de laboratorio - superficie de fractura pieza 14L, zona de rosca Planos de corte y evaluación metalográfica

En el plano de fractura, mediante inspección visual y con uso de lupa estereoscópica, no se evidencian defectos que pudieran haber facilitado la rotura del componente.

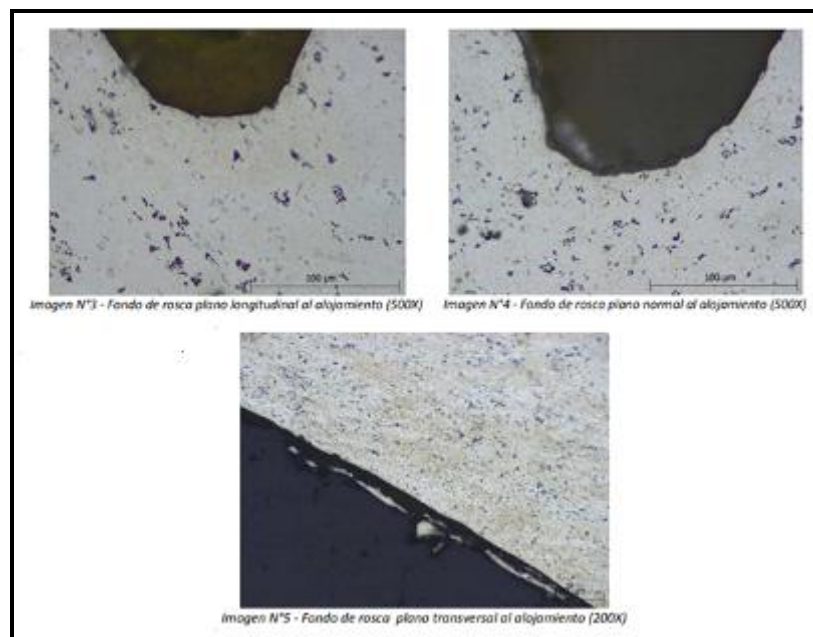
Se observó en las imágenes metalográficas a mayores aumentos que los sectores analizados se encontraban libres de defectos (figura 10). La microestructura era homogénea entre sectores, y no se evidenciaron indicios de iniciadores de fractura, ni fisuras secundarias a la rotura principal del componente.

Figura 10. Imagen del informe de laboratorio – Imágenes en aumento del fondo de rosca del alemito
