INFORME DE SEGURIDAD OPERACIONAL

Falla en estructura de tren de aterrizaje y posterior excursión de pista

Luscombe 8E, LV-RUM

**21756396/19**

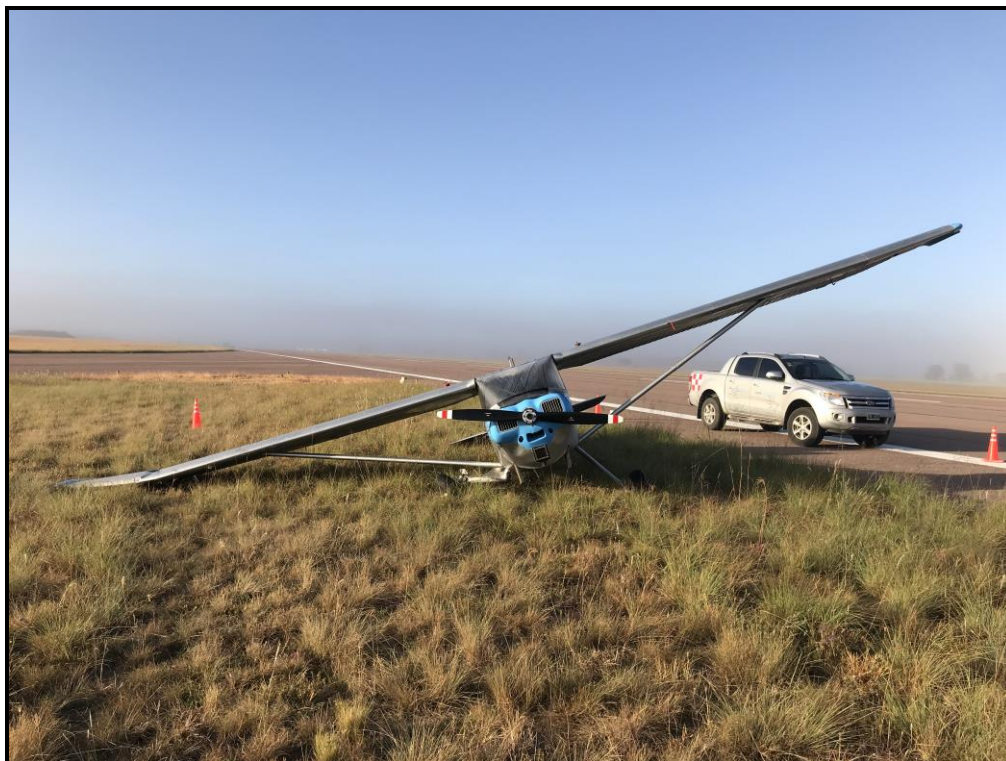
Figura 1. Imagen de la aeronave accidentada

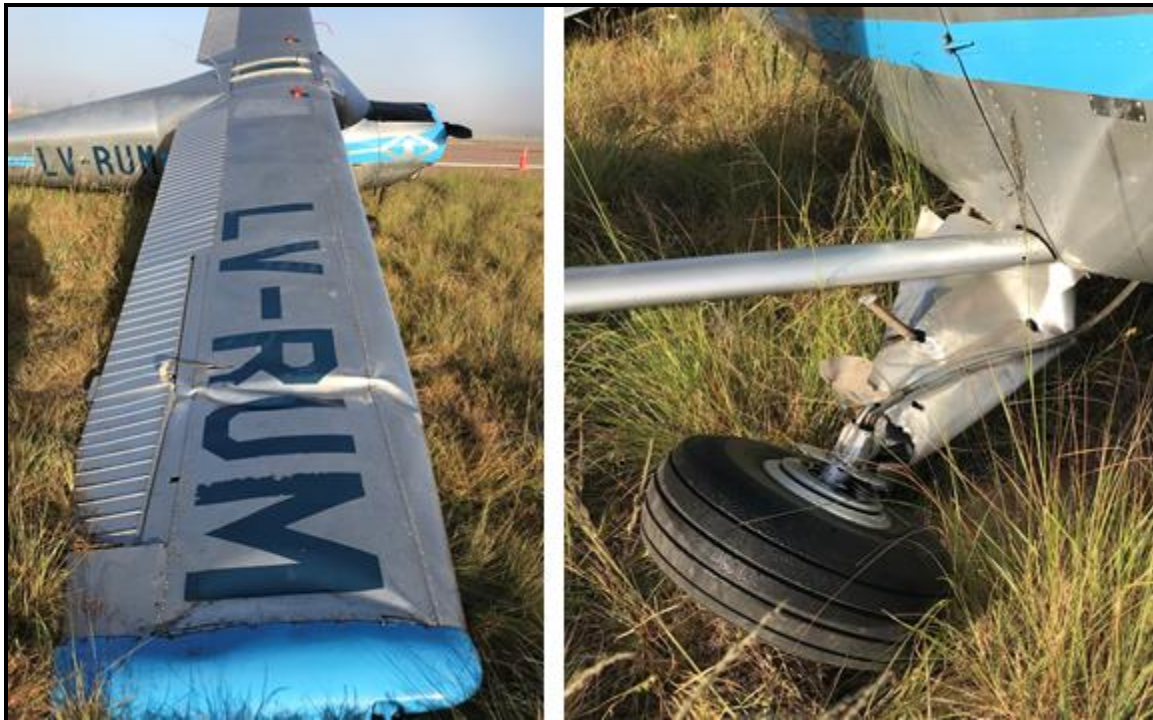
Daños de importancia en el tren de aterrizaje derecho y en la semiala derecha.

Figura 2. Daños en la aeronave

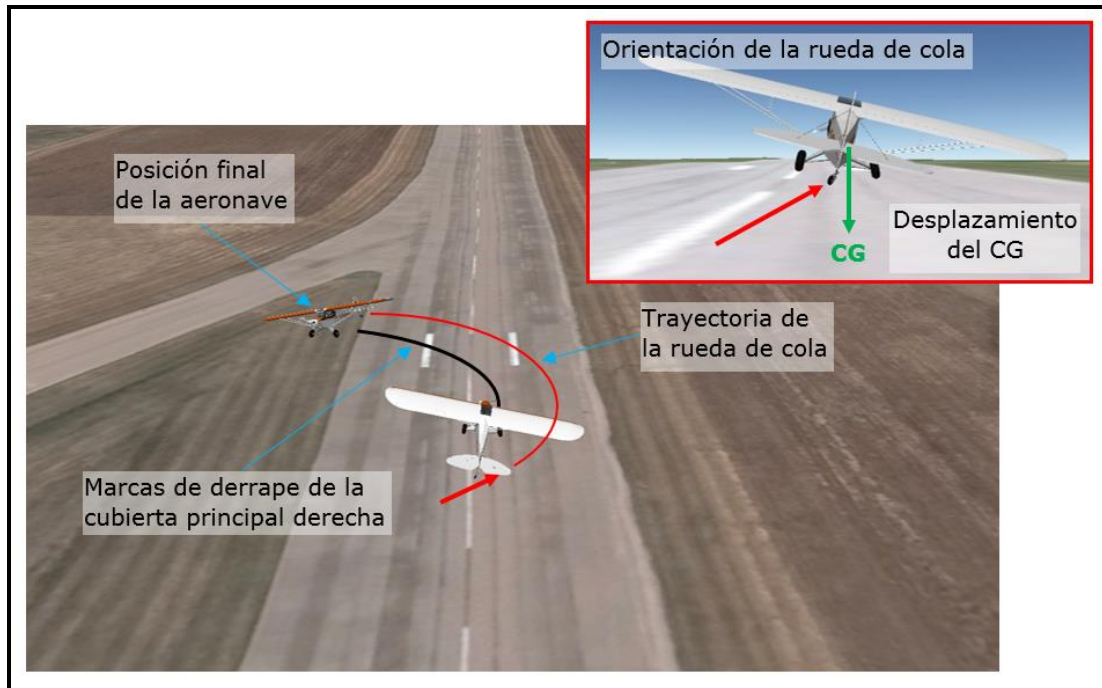
Luego de una aproximación para pista 16, la aeronave tomó contacto con la pista aproximadamente a 500 metros de la cabecera. Posterior al toque, la estructura del tren de aterrizaje principal derecho colapsó orientando la rueda de cola hacia la derecha y generando que la aeronave realice un giro no comandado hacia la izquierda. Al encontrarse desplazado el centro de gravedad debido a la inclinación lateral de la aeronave, resultaría improbable poder comandar la rueda de cola hacia el lado contrario.

Figura 4. Descripción del suceso

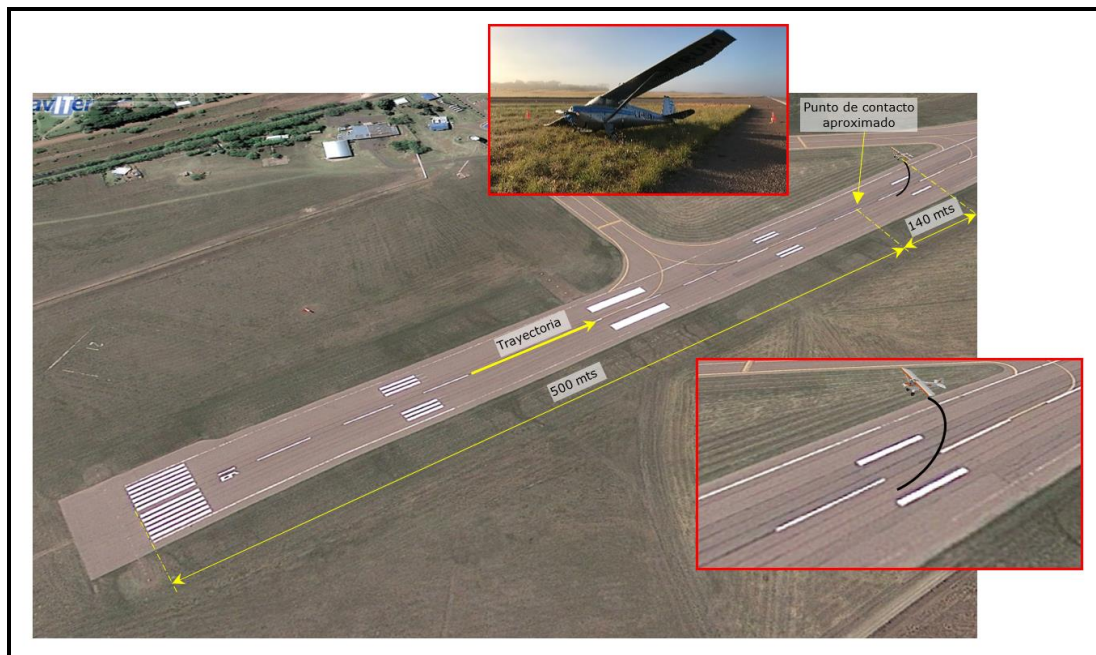
La aeronave detuvo su marcha sobre la franja izquierda, aproximadamente a 640 metros de la cabecera 16, con rumbo 360°.

Figura 5. Trayectoria final de la aeronave

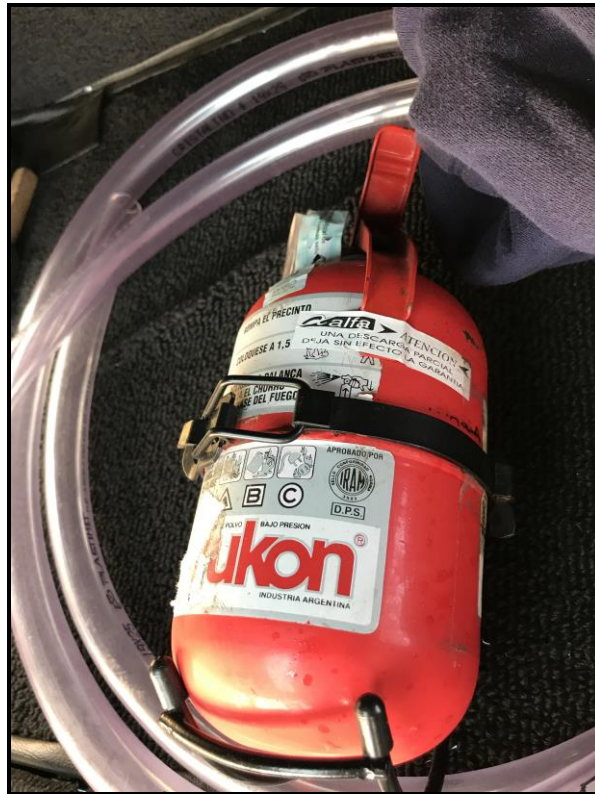
El extintor de fuego portátil instalado en la cabina de la aeronave era de polvo bajo presión, marca Yukon, de 1 kg, para fuegos tipo A, B y C.

Figura 7. Extintor de fuego

El extintor de fuego instalado en la aeronave era de polvo bajo presión de 1 kg. Las RAAC, parte 91, establecen que las aeronaves motorizadas con certificado de aeronavegabilidad estándar deben llevar en la cabina un extintor de fuego, que al ser descargado no genere contaminación del aire dentro de la misma. El extintor de polvo, al ser descargado, genera partículas que limitan la visibilidad y contaminan el aire. En un ambiente cerrado y reducido como una cabina de aeronave, descargar un extintor de estas características durante una situación de emergencia puede resultar contraproducente.

*- Actualizar la información suministrada en la Advertencia 061/DAG, contemplando las nuevas alternativas disponibles a los tipos de gases utilizados en extintores (halones) en las aeronaves de menor porte.*

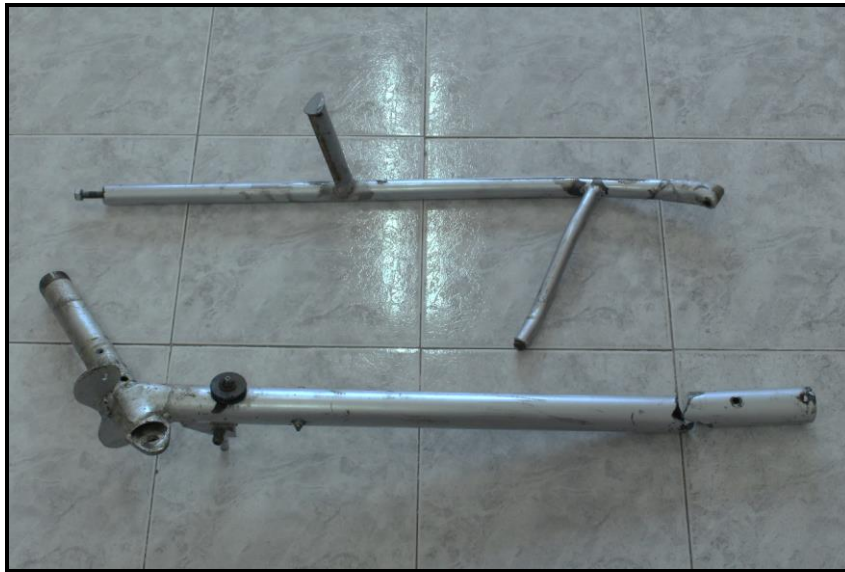
Figura 9. Estructura del tren de aterrizaje principal derecho

La falla del componente fue detectada en la zona tubular del soporte principal del tren de aterrizaje (lado derecho). De acuerdo con la macroscópica, microscópica y el tipo de deformaciones plásticas que se observaron, el colapso se produjo por la acción de un ciclo de cargas superiores al límite de resistencia del material. No fueron detectados inicios de progreso de fisuras.

También se analizó la fractura del bulón de sujeción del extremo del conjunto. La topografía de fractura mostró la acción de cargas de tracción y flexión superiores al límite de resistencia del elemento. No fueron detectados inicios de progreso de fisuras previas.

El estudio de las deformaciones y marcas generadas en la estructura del tren de aterrizaje indica que la falla del conjunto se produjo por la acción de cargas superiores al límite de resistencia de la estructura. También se detectaron zonas que localmente pudieron haber afectado a la resistencia integral del conjunto, sin que se pudiera comprobar su injerencia en el presente suceso. No se observaron rastros de daños progresivos ni de corrosión que pudieran influir en la resistencia del material.

Considerando que la rotura del tren de aterrizaje derecho fue por estar sometida a una carga instantánea superior a su límite de resistencia y en vista de las evidencias recolectadas, es probable que la aeronave haya sufrido un contacto anormal con la pista.

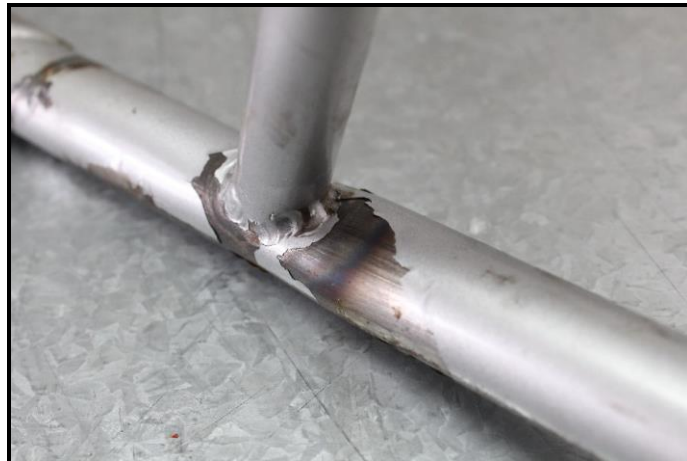
Se hallaron zonas con evidencia de utilización de una técnica de soldadura que pudo haber afectado la estructura del material.

Figura 10. Soldaduras

En 2005 la Administración Nacional de Aviación Civil (ANAC) emitió la Advertencia de Aeronavegabilidad de Emergencia RA 2005-07-01, que refiere a las fallas producidas en los trenes de aterrizaje de las aeronaves Luscombe. Éstas tienen soldaduras deficientes, las cuales producen cambios en las propiedades de resistencia de los componentes. En dicha advertencia se establece un plan de seguimiento y ensayos a realizar en los componentes a fin de evitar fallos indeseados.

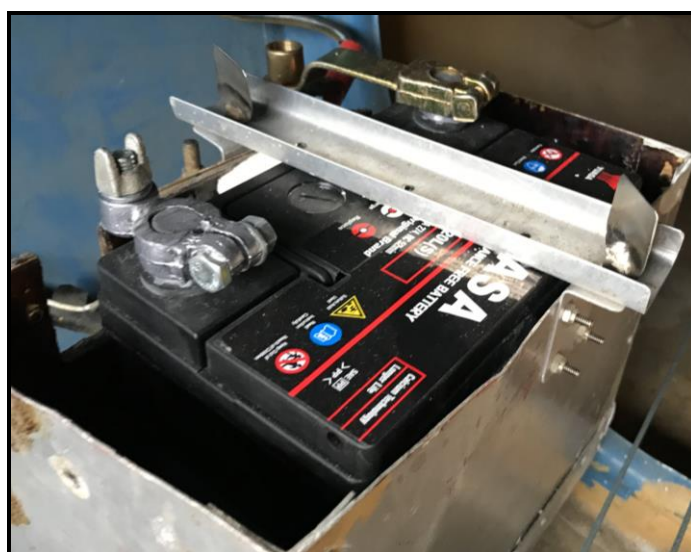
Se observó que la batería de 12 voltios instalado en la aeronave no se correspondía con una de uso aeronáutico.

Figura 11. Batería instalada en la aeronave

Si bien no contribuyó a la ocurrencia del suceso, se verificó que la aeronave contaba con una batería que no coincidía con el tipo de uso aeronáutico y que, por lo tanto, no fue fabricada bajo los estándares de calidad y exigencia requeridos. Por otra parte, los

fabricantes de baterías aeronáuticas establecen períodos de inspección y mantenimiento con ciclos de carga para extender la vida límite y asegurar el correcto desempeño del componente.

- ✓ La importancia de utilizar materiales y repuestos aeronáuticos que cumplan con los estándares de calidad y confiabilidad técnica exigidos por los fabricantes de las aeronaves.
