Informe de Seguridad Operacional

Falla de motor

Tecnam P92 Echo Classic, LV-S026

21228075/19

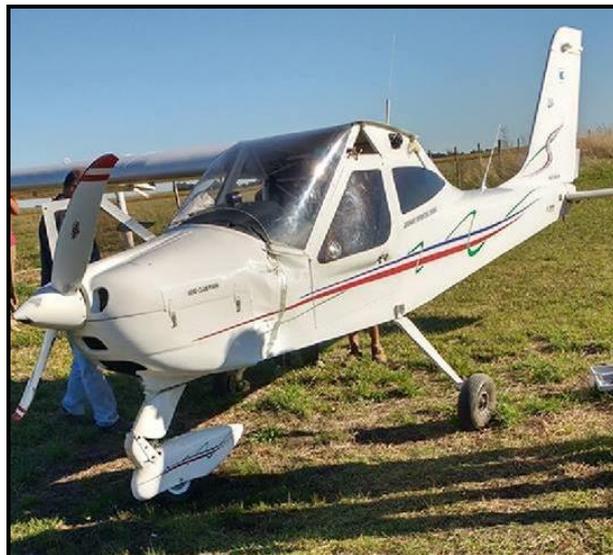
Figura 1. Aeronave accidentada

Como consecuencia del suceso, la aeronave experimentó daños en el fuselaje, el tren de aterrizaje, el ala izquierda y la hélice.

La investigación determinó que los daños observados en la aeronave fueron producto del impacto contra el tendido eléctrico de media tensión.

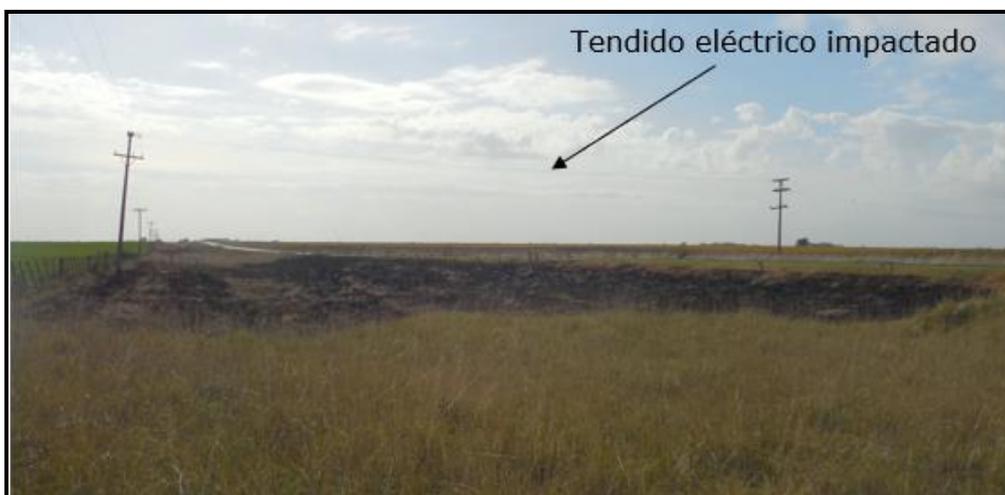
Figura 2. Tendido eléctrico de media tensión dañado

Producto del impacto se dañó el tendido eléctrico de media tensión que cruzaba la ruta, esto provocó que se incendiara el campo de los alrededores.

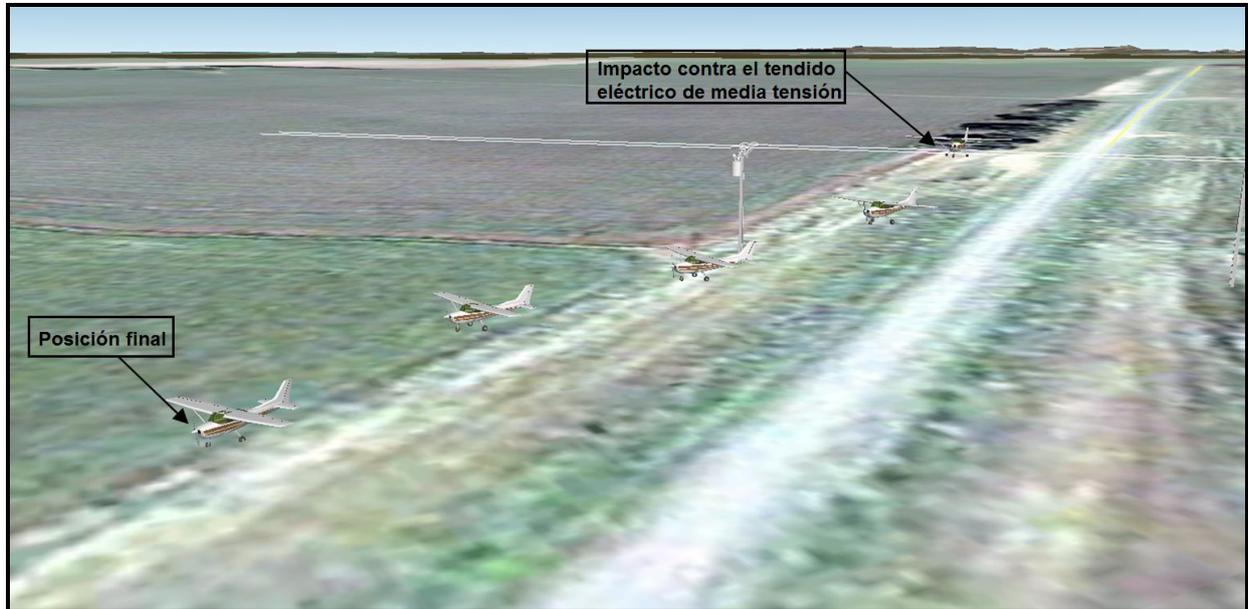
Figura 4. Croquis del impacto y aterrizaje de emergencia

Durante el aterrizaje de emergencia, la aeronave impactó y cortó un tendido eléctrico que cruzaba la ruta, continuó volando y aterrizó sin otros inconvenientes en un campo lateral. El fuselaje, el tren de aterrizaje, el ala izquierda y la hélice presentaban daños por el impacto con el tendido eléctrico. Los daños en el ala izquierda provocaron la rotura del tanque de combustible de dicha ala. No hubo dispersión de restos.

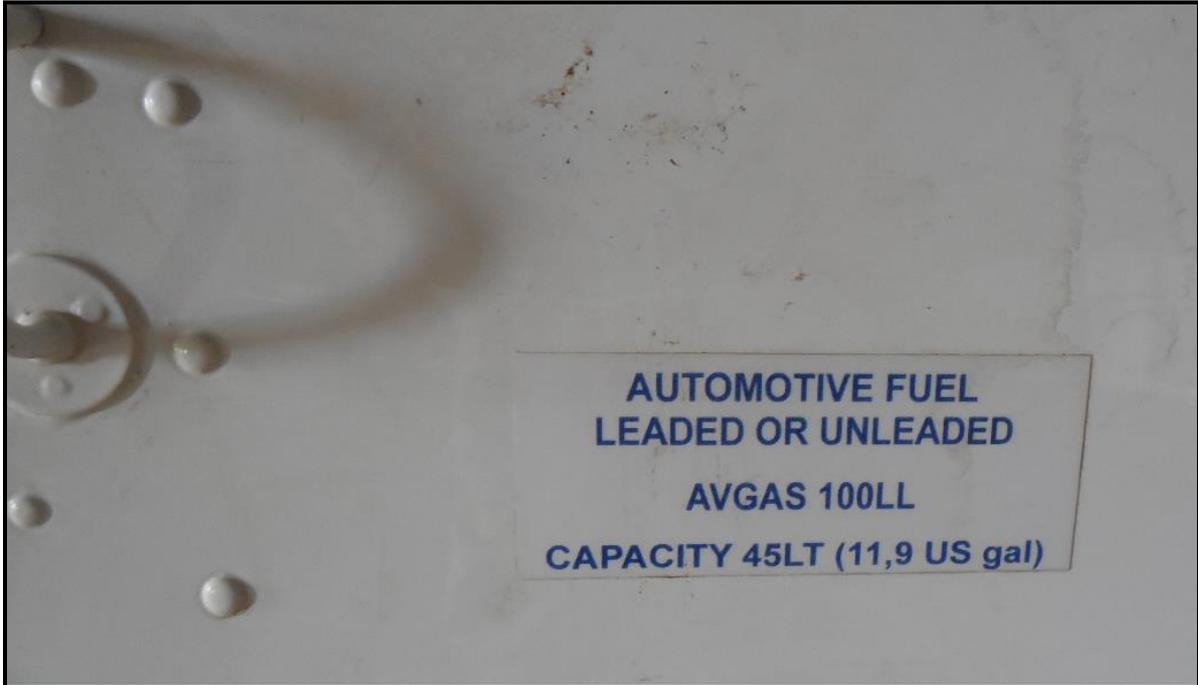
Figura 8. Etiquetas presentes en las bocas de carga de combustible del LV-S026

Además, en las bocas de carga de combustible del LV-S026 había una etiqueta que indicaba que debía utilizarse nafta súper de automóvil o AVGAS 100LL, en concordancia con el manual de vuelo.
