Informe de Seguridad Operacional

Cessna 150L, LV-CRR

Aeropuerto Morón, Buenos Aires

19795900/19

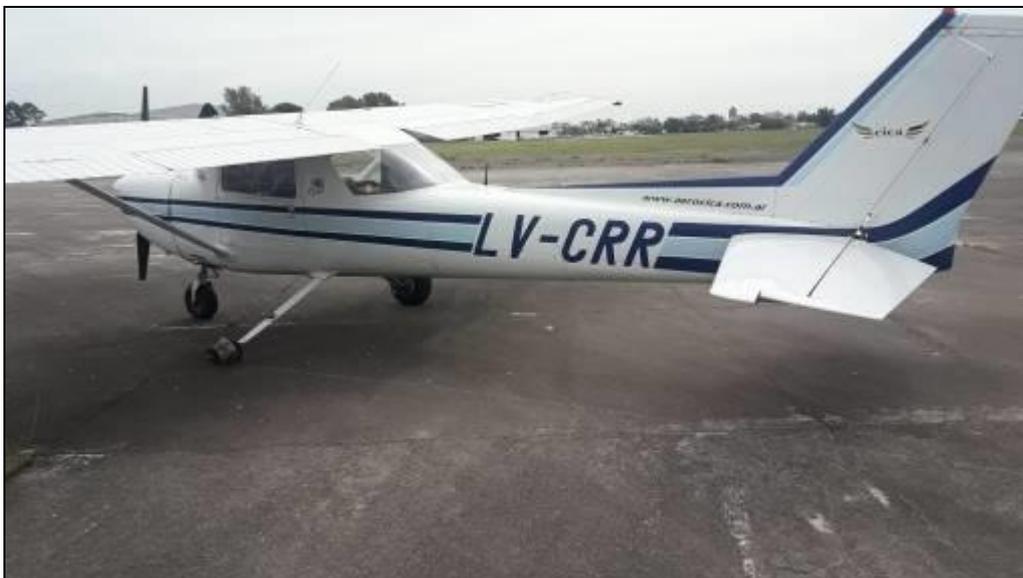
Figura 1. Vista de la aeronave

El 1 de abril de 2019 la aeronave matrícula LV-CRR, un Cessna 150 L, despegó del Aeropuerto de Morón (Buenos Aires) a las 13:40 horas,² para realizar un vuelo local de readaptación. Luego de 80 minutos de vuelo, en condiciones de vuelo visual, durante el aterrizaje por la pista 02 de dicho aeropuerto, a las 14:54 horas se produjo el desprendimiento de la rueda del tren principal izquierdo. La aeronave quedó detenida sobre la calle de rodaje Foxtrot.

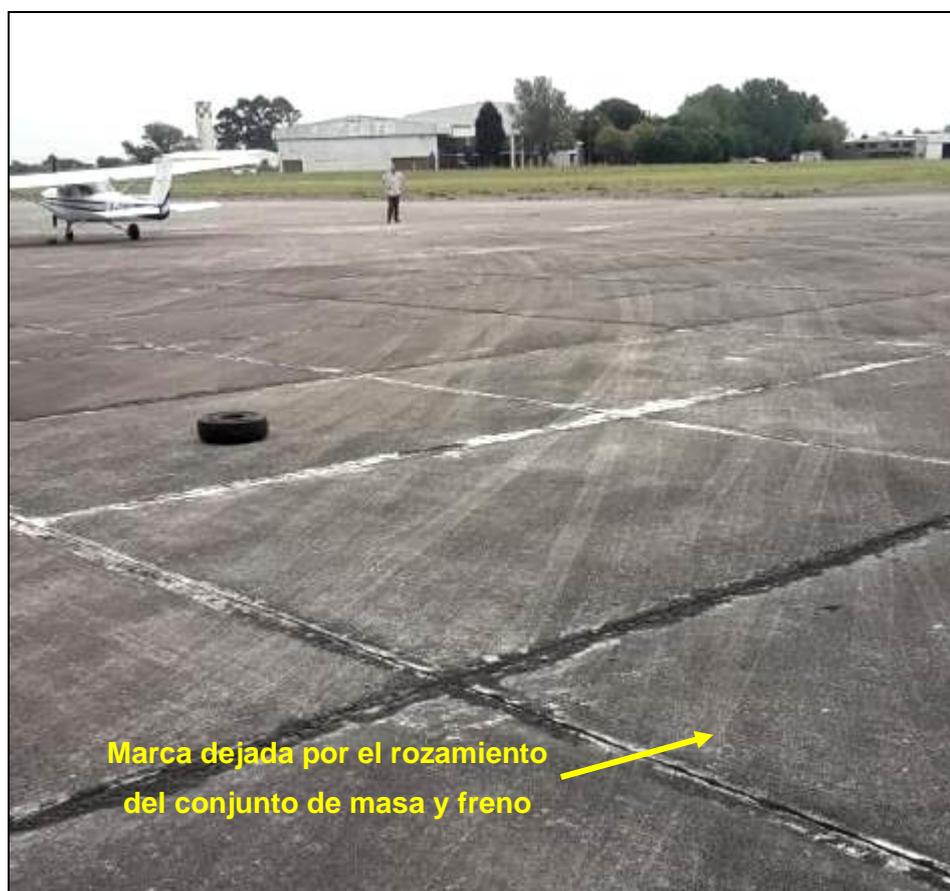
Figura 2. Trayectoria y posición final de la aeronave

Según las entrevistas realizadas a la tripulación, en el último tramo de la fase de aterrizaje la rueda izquierda comenzó a perder presión y posteriormente se produjo el desprendimiento. La aeronave se deslizó 50 metros hasta su posición final en la intersección de la pista y la calle de rodaje Foxtrot. La rueda desprendida quedó sobre el lado izquierdo, a 6 metros de la marca dejada por la aeronave sobre la pista, como se observa en la siguiente imagen.

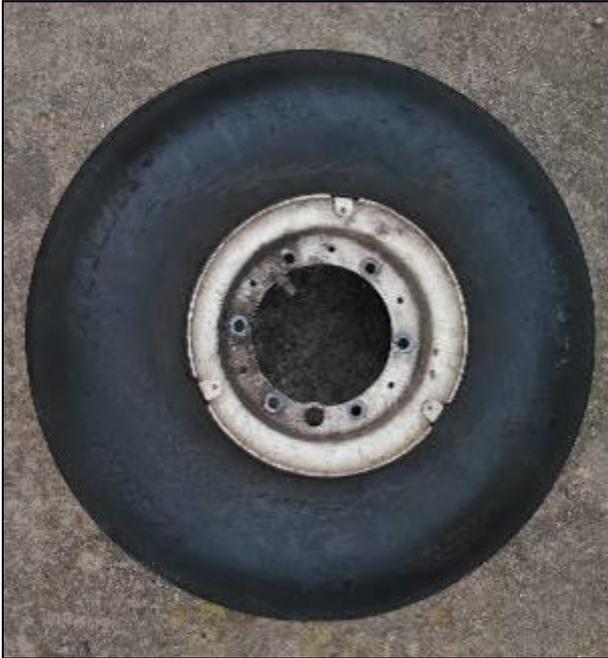
Figura 3. Rueda

A continuación, se muestra el estado en el que fueron encontrados los componentes del conjunto de tren de aterrizaje principal izquierdo de la aeronave. El conjunto de masa y frenos fue retirado para su ensayo en laboratorio.

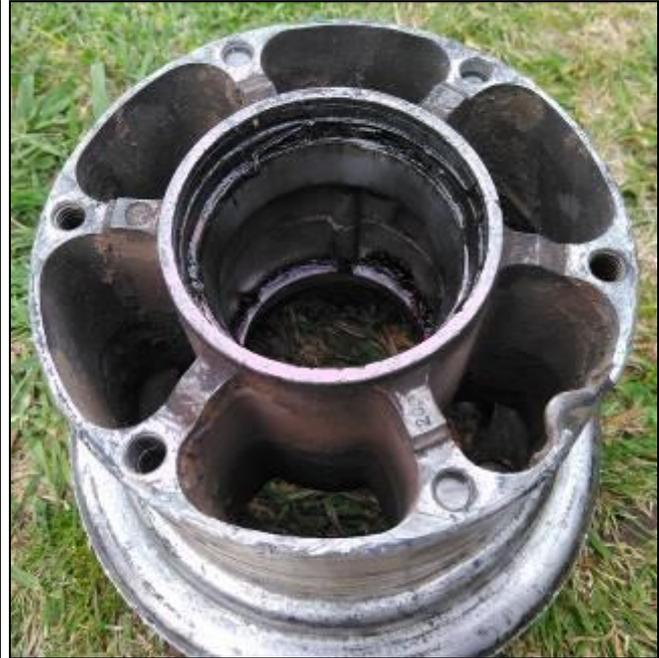
Figura 4. Masa y freno

En la figura 4 se puede observar la rotura de tres bulones (alojados en la sección roscada de la masa) y la ausencia de otros tres. Dichos bulones son pasantes y son utilizados para la sujeción del conjunto de masa-rueda.

En cuanto a los bulones de las posiciones C y F (bulones faltantes), se infiere que los mismos abandonaron su ubicación debido a las vibraciones propias de las condiciones de servicio del conjunto, probablemente por un escaso torque al momento del ensamblaje.

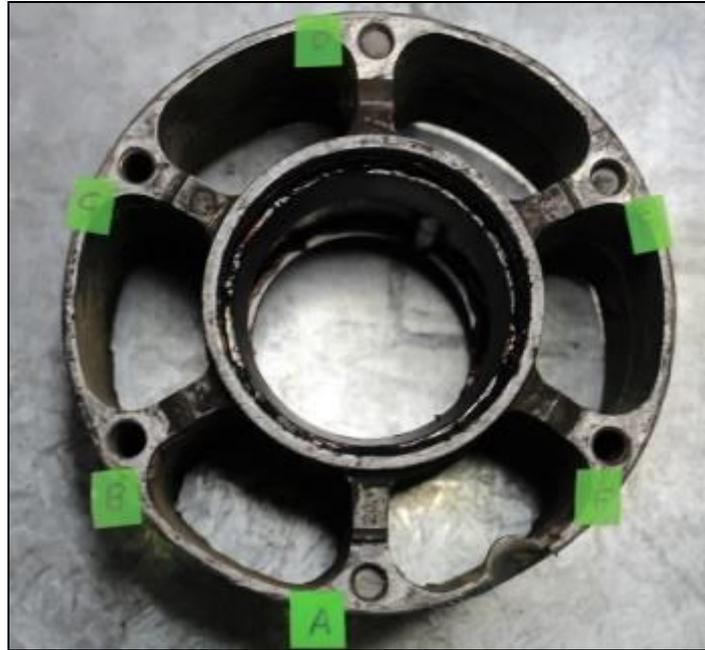
Figura 5. Cara lateral izquierda de la masa (*Wheel hub*)

- No se encontraron marcas que indiquen la detención abrupta del conjunto de frenos, ni marcas de sobre temperatura coincidentes con una falla de la mordaza (caliper).
- En la masa se encontraron, alojados en la rosca, parte de los bulones de fijación en las posiciones A, D, y E. Así mismo se pudo identificar el barrido de la rosca B, el cual se

encontraba sin apriete con solo 9 mm de roscado al momento del fallo. Las roscas de las posiciones C y F no presentaron daños significativos durante la inspección visual.

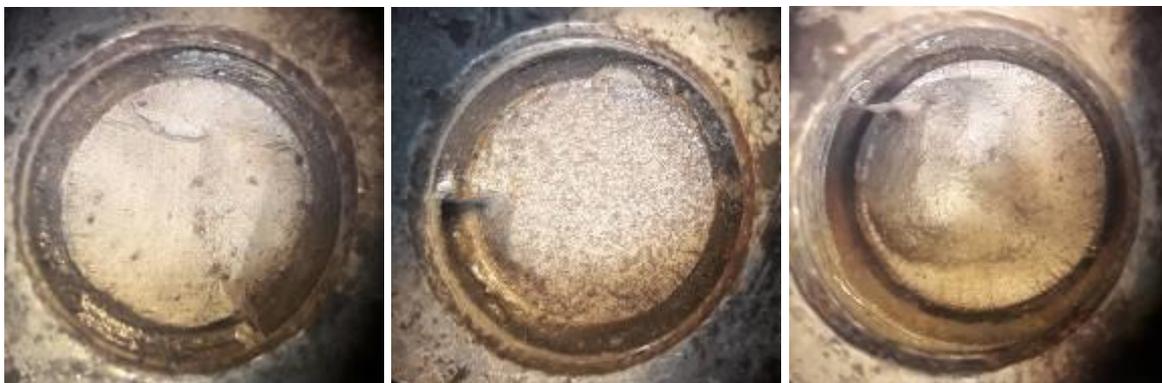
Figura 6. Vista en microscopio de las ubicaciones A, D y E

- No se observan marcas de sobre temperatura durante el servicio ni otros indicios que puedan afectar las propiedades mecánicas del material. La presencia de corrosión detectada se corresponde con el normal servicio de la pieza.
- Se realizó una inspección microscópica en donde se observó, en los pernos de las ubicaciones A, D y E, una superficie de rugosidad media coincidente con la aplicación de una sobrecarga de tensión en la pieza.

Del análisis realizado sobre el conjunto de masa y frenos, se pudo observar que los bulones de las posiciones A, D y E, por su modo de fractura, fueron sometidos a sollicitaciones mecánicas por

encima del límite de resistencia del material lo que provocó su colapso. Al no contar con la capacidad portante suficiente para mantener la unión cinemática del conjunto, fallaron de manera repentina, produciendo la separación de la brida lateral izquierda, cámara y cubierta.

- ✓ Los bulones de sujeción de la rueda del tren de aterrizaje principal izquierdo colapsaron como consecuencia de una sobrecarga.
