# Informe de Seguridad Operacional

Weatherly 620-A, LV-BZB

La Mesilla del Cura, San Luis

**19249710/19**

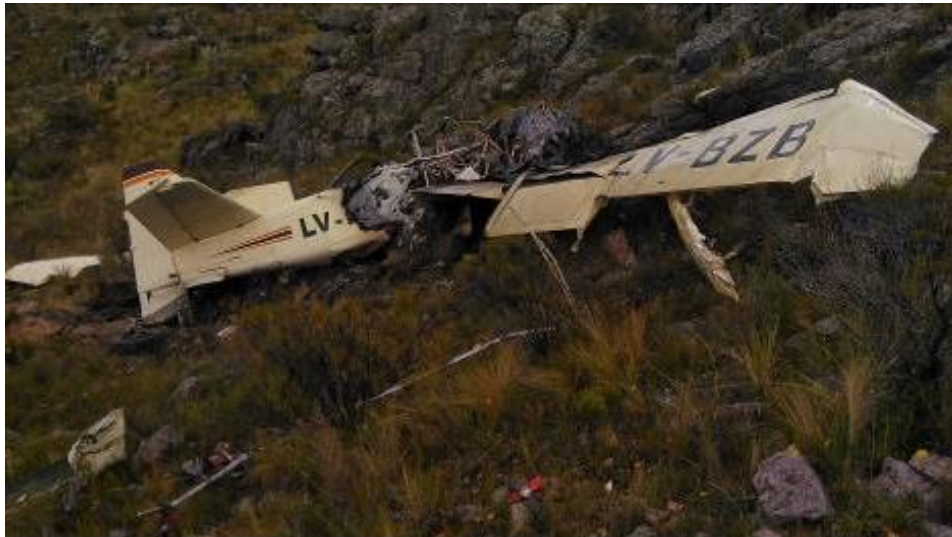
Figura 1. Imagen de la aeronave en el lugar del accidente

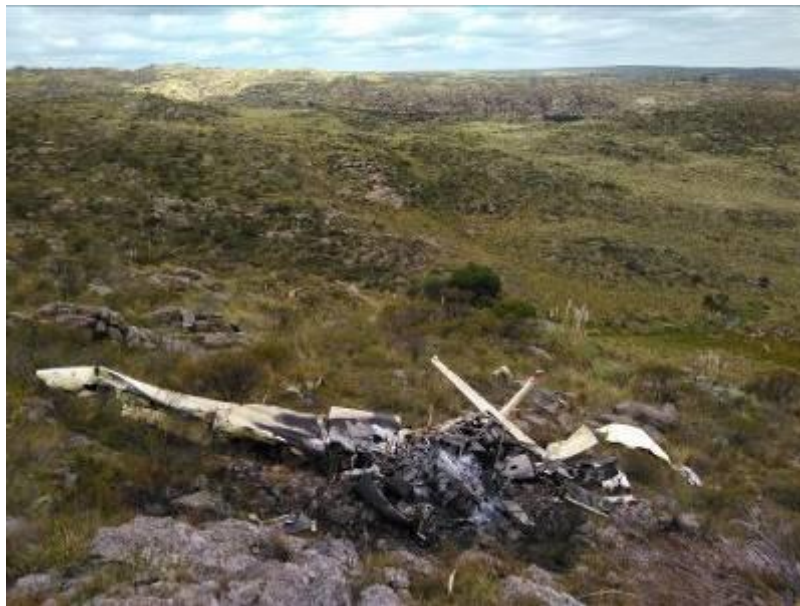
Destruída.

Destruído.

Figura 2. Imagen de la aeronave destruida

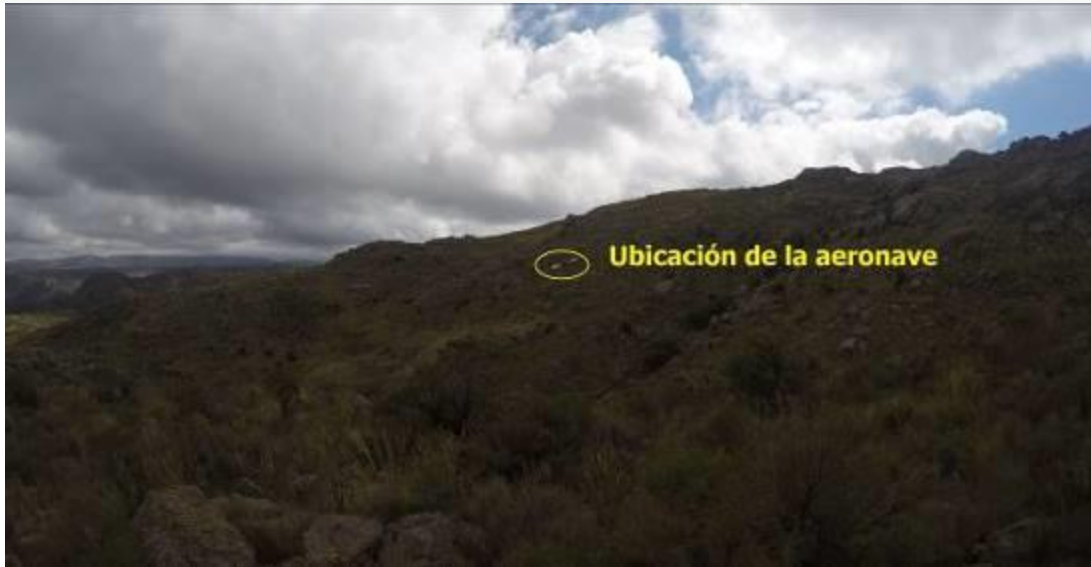
El suceso tuvo lugar en una zona rural montañosa. El punto de impacto de la aeronave fue sobre la ladera de una sierra a 80 metros de su cumbre.

Figura 4. Lugar del suceso

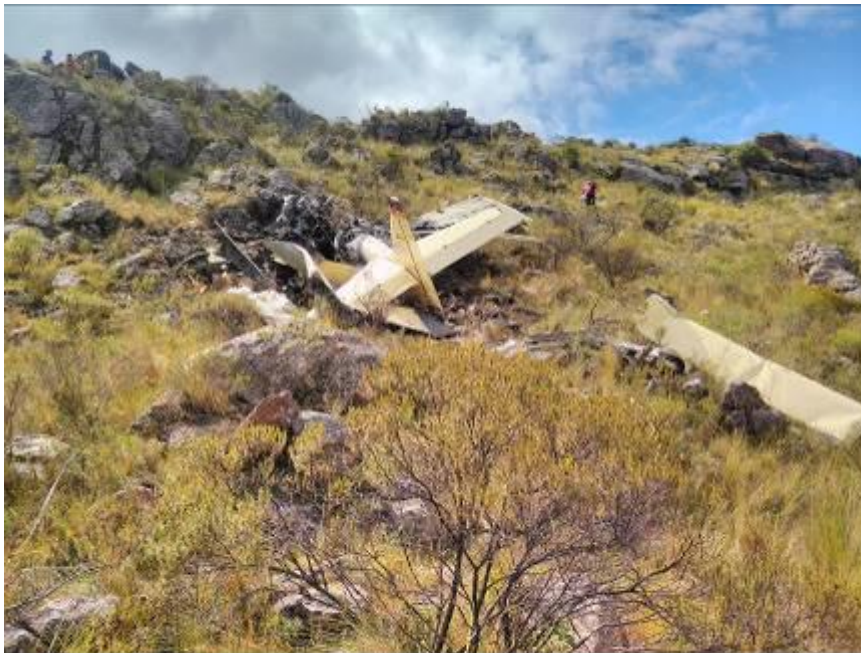
El impacto de la aeronave se produjo de modo frontal contra la ladera rocosa de la sierra. Por la dureza del terreno y el ángulo de impacto, la aeronave solo se desplazó un metro desde el punto de impacto hasta su detención. La dispersión de restos no superó los dos metros alrededor de la aeronave. Posterior al impacto, la aeronave se incendió en la zona de motor y cabina de vuelo, y se quemó por completo. De lo observado en el lugar del suceso, pudo verificarse que la aeronave impactó con potencia aplicada y en vuelo recto y nivelado.

Figura 6. Imagen de la aeronave en el lugar del suceso

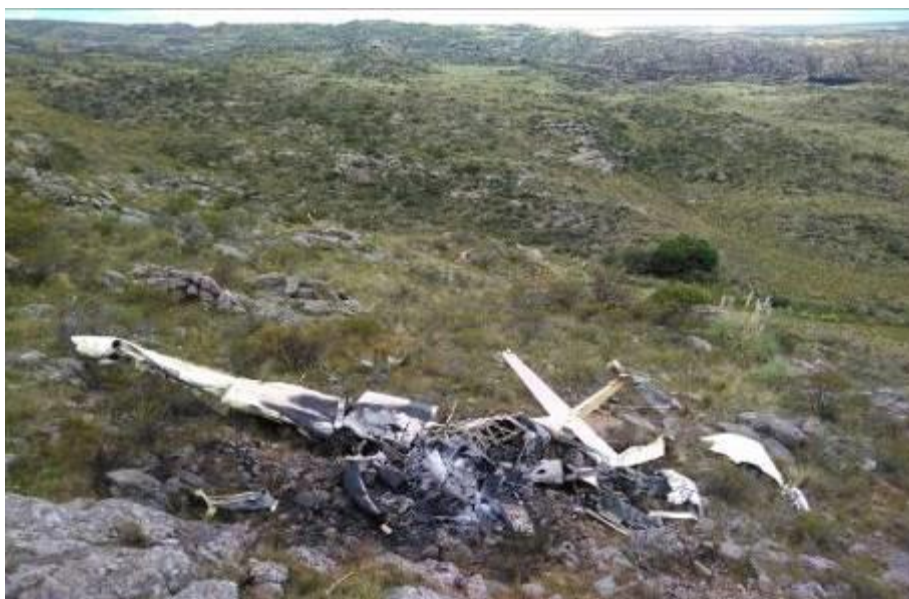
Luego del impacto contra el terreno, se produjo el incendio de la aeronave debido a la ruptura de los tanques y la pulverización del combustible que, en contacto con las superficies calientes del motor, produjo el incendio.

Durante la investigación de campo se inspeccionaron los cables de los comandos de vuelos, que tenían continuidad y estaban quemados por el incendio.

Los comandos asociados a la potencia de los motores, mezcla de combustible y paso de hélices se destruyeron como consecuencia del incendio, por lo que no se pudo determinar su posición.

El tablero de instrumentos se quemó, sin que se pudiesen recuperar los equipos para ensayos.

Figura 7. Vista de los daños y el incendio de la aeronave

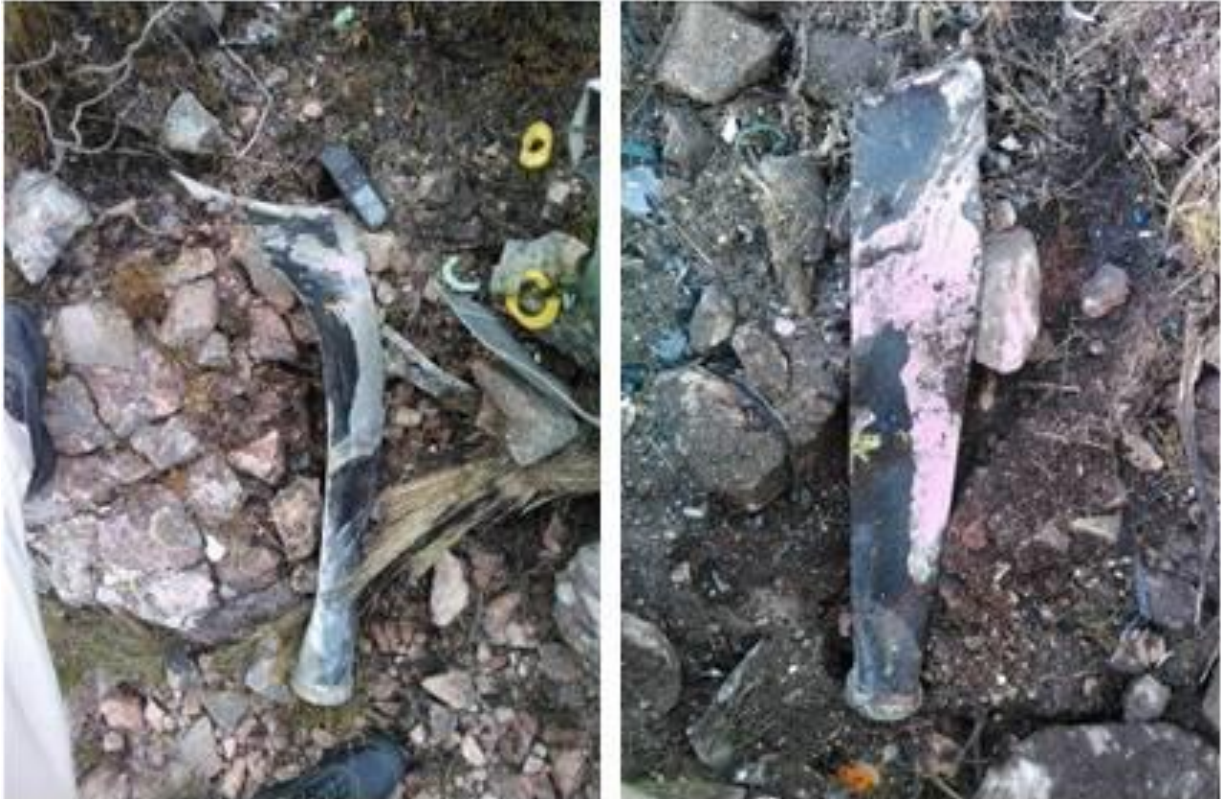
Dos de las tres palas de la hélice estaban deformadas hacia el intradós (la parte anterior, tomando la dirección contraria de vuelo), lo que es consistente con un impacto contra el terreno con potencia de vuelo aplicada. La tercera se encontraba partida en dos trozos de igual tamaño, producto del impacto contra las piedras.

Figura 8. Imagen de dos de las tres palas de la hélice

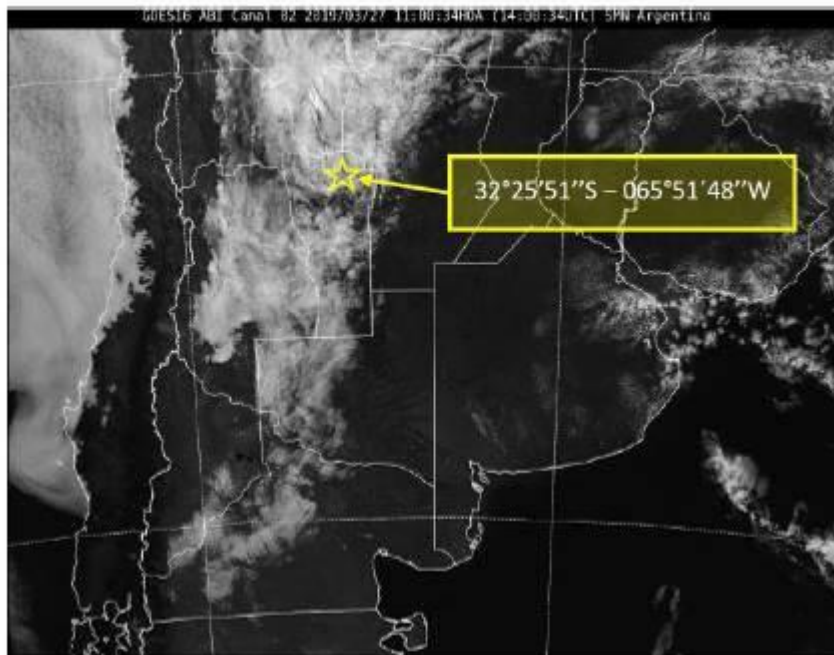
En el canal #2 (Visible) del satélite GOES-16, se aprecia la presencia de nubes bajas del tipo stratus/stratocúmulos bajos de bajo brillo que cubren casi la totalidad del cielo. Por otra parte, el canal #13 (infrarrojo térmico) se observa topos nubosos "cálidos", con valores comprendidos entre -10° y -15°C aprox. Esto denota un desarrollo vertical muy limitado, siendo de aproximadamente, según ISA, entre los FL130 y FL150 pies (3900 - 4500mts).

Figura 1. Imagen del canal#02 (visible) del satélite GOES-16 para el día 27 de Marzo 2017 a las 14:00 UTC

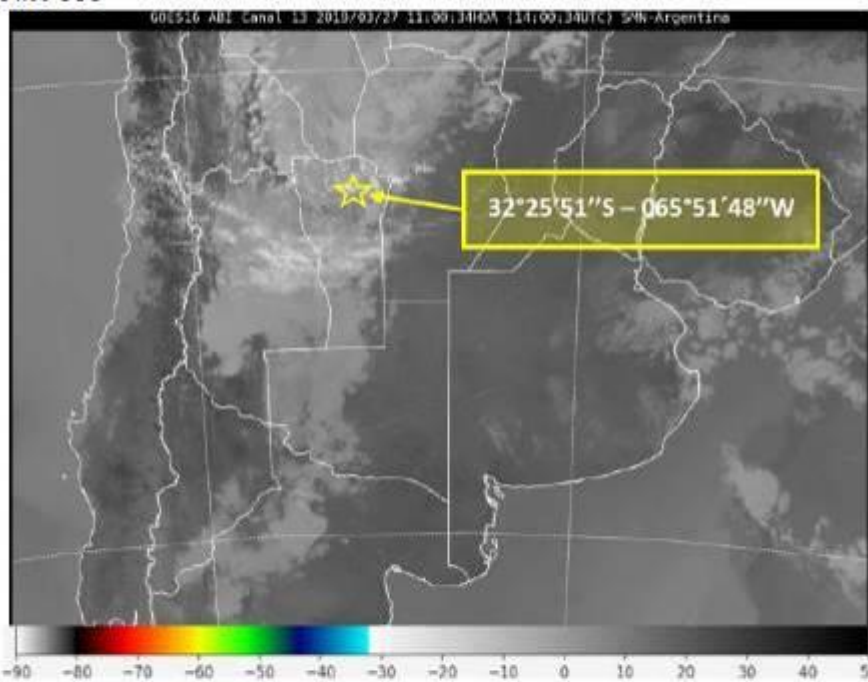
Figura 2. Imagen del canal#13 (temperatura de topes nubosos) del satélite GOES-16 para el día 27 de Marzo 2017 a las 14:00UTC
