# Informe de Seguridad Operacional

Excursión de pista

Lear Jet 35<sup>a</sup>, LV-BNR

**13878908/19**

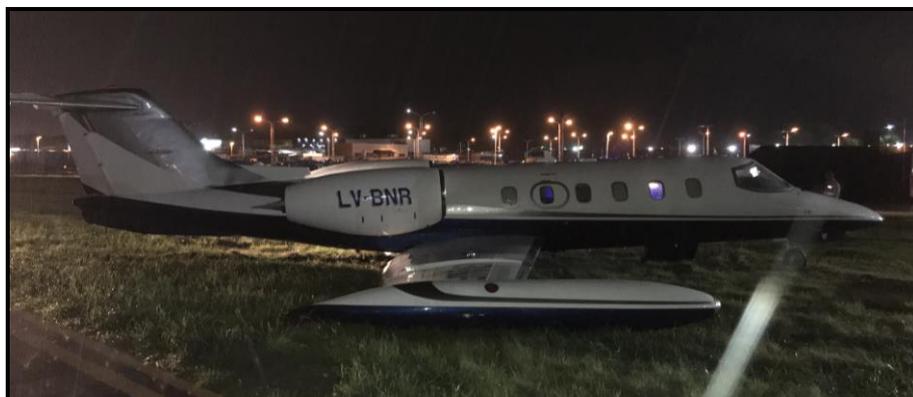
Como consecuencia del suceso la aeronave resultó con daños de importancia.

Figura 1. Aeronave en su posición final

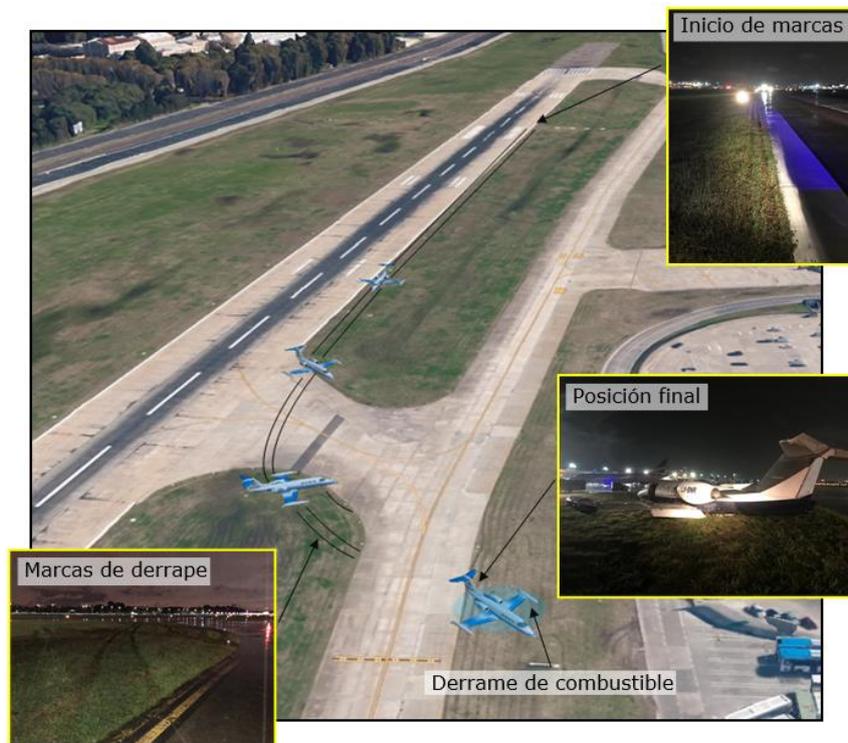
La aeronave hizo contacto con el terreno a 200 metros pasado el umbral de la pista 13, desplazada a la izquierda del eje de la misma, con su tren de aterrizaje principal izquierdo sobre el paño verde. Durante la carrera de detención, la aeronave experimentó una excursión de pista progresiva sobre el margen izquierdo hasta llegar a la calle de rodaje 4. Allí derrapó, cruzó la calle de rodaje principal y finalmente se detuvo sobre el paño verde, a 830 metros de la cabecera 13. Durante la trayectoria fuera de la pista, la aeronave embistió las balizas número 52 y 60, ubicadas sobre el margen izquierdo. Como consecuencia del suceso, el combustible de la aeronave se derramó.

Figura 1. Descripción del recorrido de la aeronave.

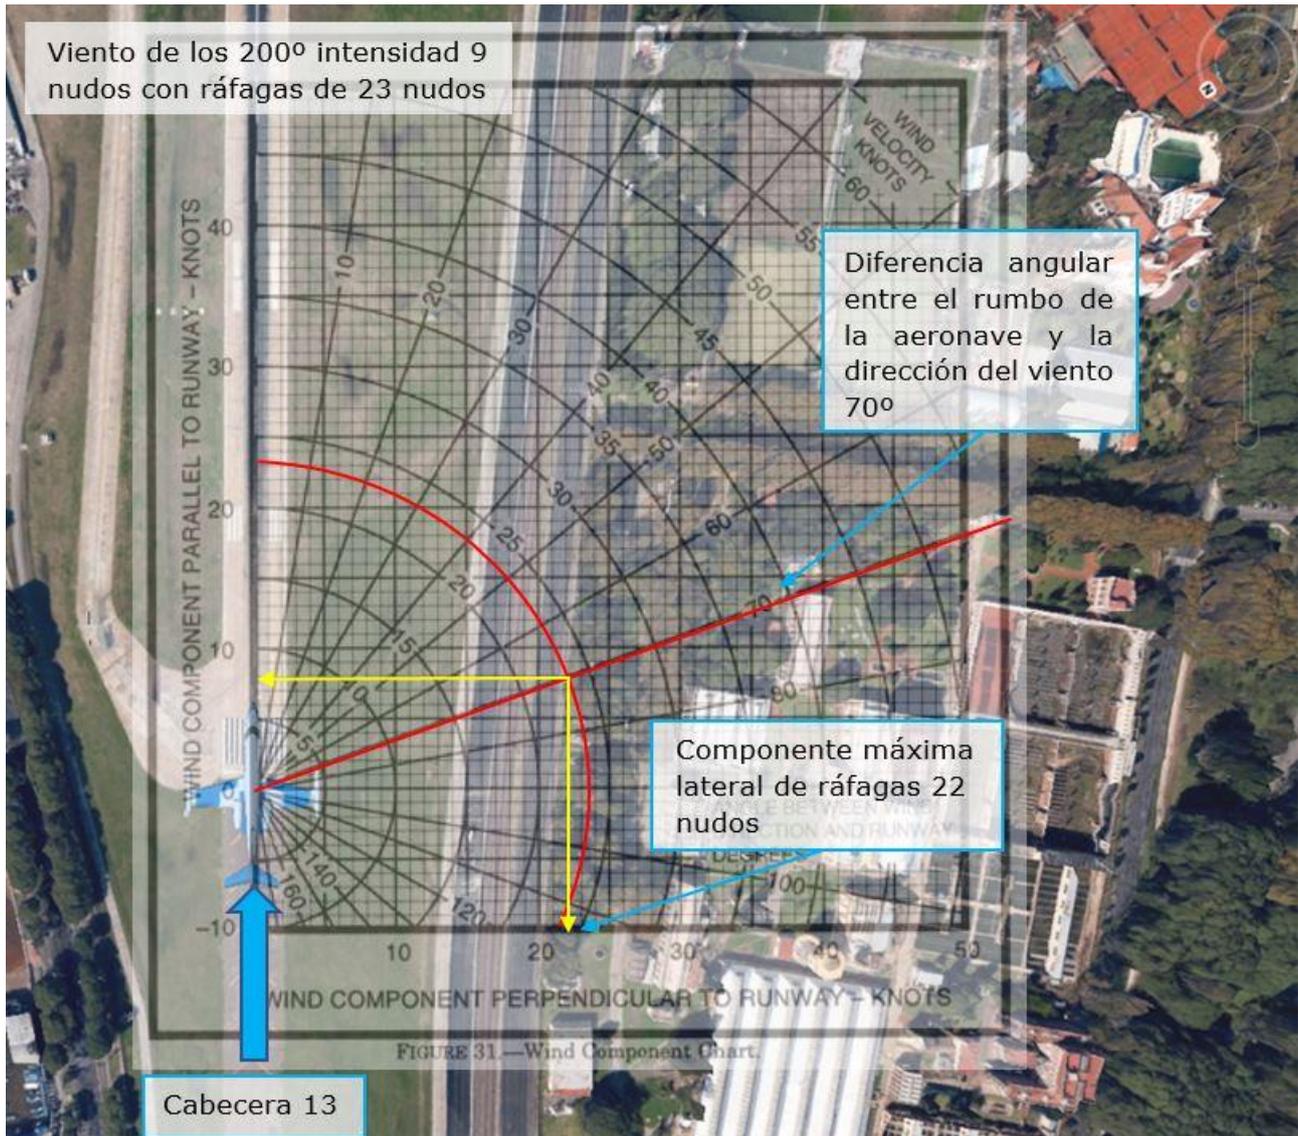
Según el manual de vuelo, tanto para estas condiciones de la aeronave como ambientales (viento con ráfagas, lluvia fuerte y pista contaminada), la distancia de aterrizaje necesaria era menor a la distancia de pista disponible. Se verificó que la intensidad de viento lateral en el punto más alto de las ráfagas era menor a la máxima componente de viento lateral demostrada.

Figura 3. Dirección e intensidad de viento al momento del aterrizaje

El desplazamiento lateral de la aeronave, teniendo como referencia el eje de pista, concuerda con la dirección del viento que soplaba en ese momento. Esto indica que las acciones sobre los comandos de vuelo no fueron eficaces para mantener la trayectoria de ésta sobre la pista antes del toque. Durante la maniobra de restablecida, las referencias visuales tomando las luces de final de pista y laterales pudieron reducirse debido a las intensas lluvias, lo cual podría haber condicionado las acciones realizadas sobre los comandos de vuelo para que la aeronave hiciera contacto en el centro de la pista.
