Informe de Seguridad Operacional

Pérdida de control en vuelo

Tecnam P-2002 Sierra, LV-S043

12846448/19

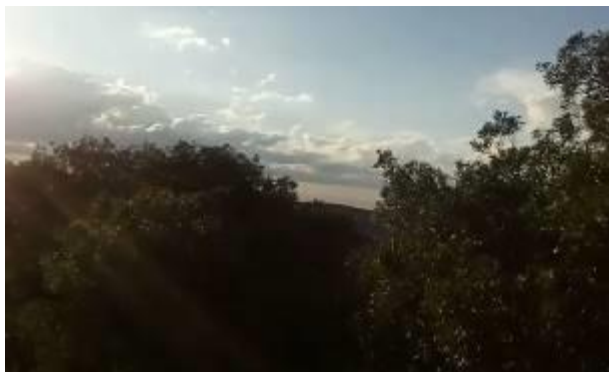
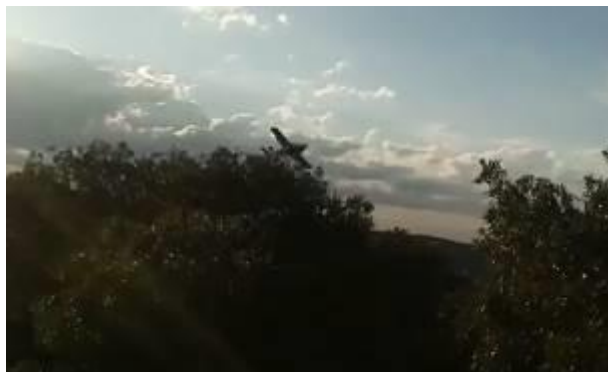
Figuras 1 y 2. Imágenes que muestran el vuelo de la aeronave antes del accidente

Según la entrevista realizada a una persona que vio a la aeronave, ésta volaba a muy baja altura y con la nariz elevada, lo que muestra que la aeronave se encontraba en una actitud de vuelo lento y a escasa altura. Las imágenes fílmicas obtenidas se condicen con este hecho. Asimismo, la separación de la aeronave respecto del terreno no era la necesaria.

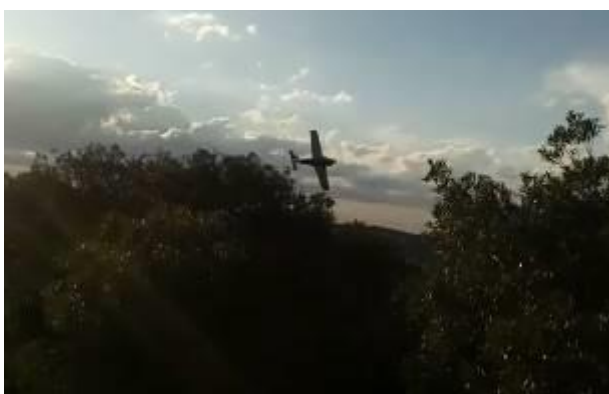
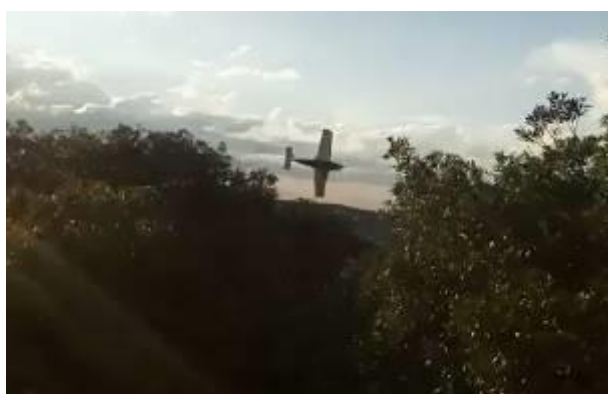
En vuelo recto y nivelado, con rumbo 060°, la aeronave se inclinó 30° aproximadamente hacia el lado izquierdo. Esto originó una pérdida de altura e incrementó la inclinación a 90°. La aeronave impactó sobre la ladera de las sierras chicas en el valle de Punilla, a 1140 metros de altura sobre el nivel del mar.

Figura 3 y 4. Imágenes que muestran la secuencia del vuelo de la aeronave antes del accidente

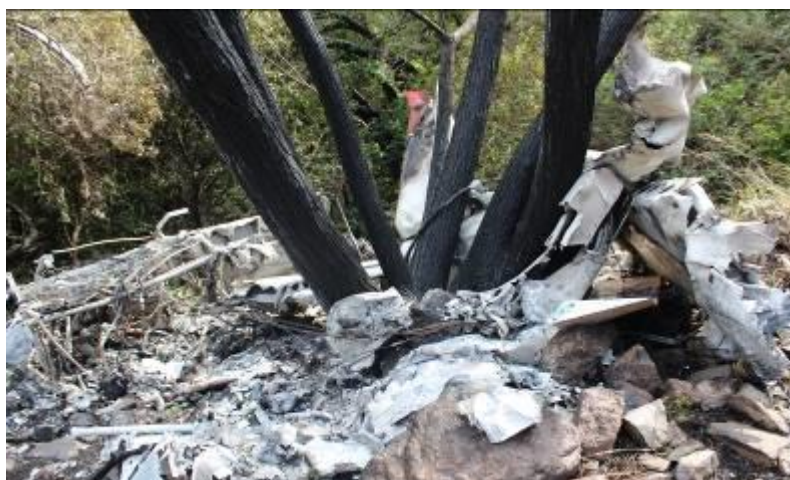
La aeronave se incendió y explotó, produciéndose la dispersión del motor y dos pantallas multifunción Garmin.

Figura 5. Lugar del impacto final y aeronave desintegrada
