Informe de Seguridad Operacional

Fallo de componente (no del grupo motor)

Airbus A330-203, LV-GKO

9772894/19

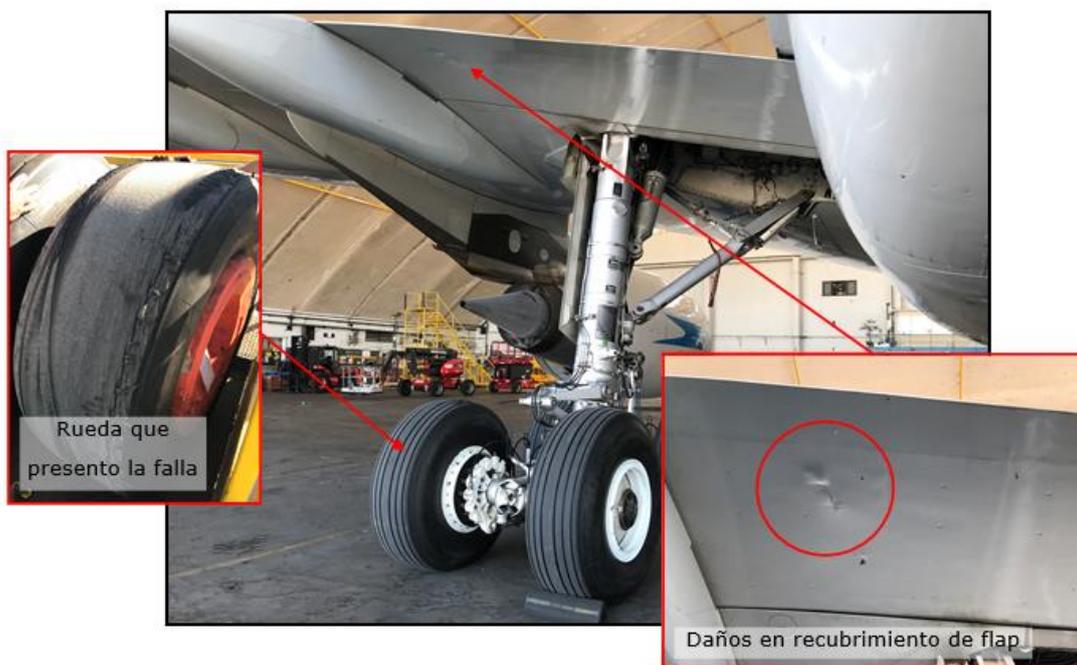
La investigación estableció que durante la carrera de despegue se desprendió el recapado de una de las cubiertas del tren de aterrizaje principal izquierdo. El caucho desprendido impactó contra el *flap* izquierdo de la aeronave, deformando levemente su recubrimiento.

Figura 1. Posición de la rueda afectada y daños ocasionados al *flap*

La investigación estableció que los daños observados en el *flap* de la aeronave fueron producto del impacto de los restos del recapado desprendidos. De acuerdo con el informe del fabricante, el desprendimiento se produjo como consecuencia de una pinchadura en la cubierta, sin condiciones preexistentes que pudieran haber influido en el suceso. No fue posible determinar en qué momento de la operación se produjo la pinchadura.

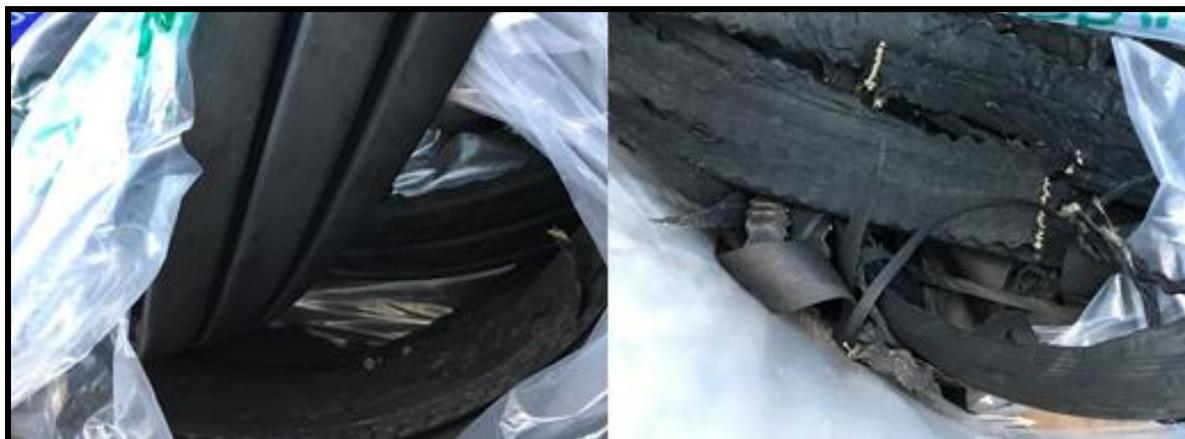
El recapado era el segundo realizado en la cubierta afectada, que había acumulado un total de 26 ciclos desde que fue instalado hasta que se desprendió. En la inspección diaria, la presión de inflado fue de 215 PSIG (valor estándar). Luego del evento la presión registrada fue de 80 PSIG.

Figura 2. Restos de recapado de la cubierta

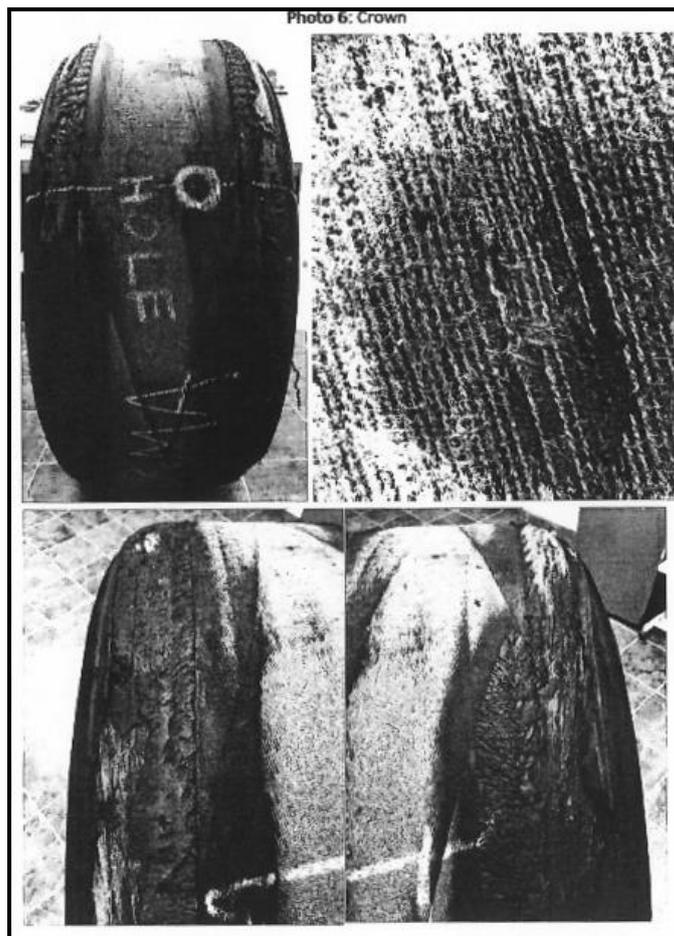
Los restos de la cubierta fueron enviados al fabricante para su análisis. Éste estableció que la misma experimentó una pinchadura que atravesó completamente la banda de rodamiento, la carcasa y su cobertura interna, permitiendo la reducción de la presión de inflado a 80 PSIG. Al desplazarse a elevada velocidad y con una presión de inflado inferior a la estándar, la temperatura de la rueda se incrementó hasta alcanzar el punto de revenido del caucho³. Esto generó una disminución en la adhesión de la banda de rodamiento a la carcasa de la rueda, provocando el desprendimiento del recapado de la cubierta.

Figura 4. Pinchadura observada en la cubierta

- ✓ Una de las cubiertas del tren principal izquierdo experimentó una pinchadura, ocasionando la disminución en su presión de inflado.
- ✓ La operación con baja presión de inflado elevó la temperatura de la cubierta hasta producir la pérdida de adherencia y posterior rotura de la banda de rodamiento.
- ✓ No fue posible determinar en qué momento se produjo la pinchadura de la cubierta.

- ✓ Comunicar y difundir los hallazgos de la presente investigación.
