Informe de Seguridad Operacional

Piper PA-25-235, LV-MLC

Huinca Renancó, Córdoba

9270645/19

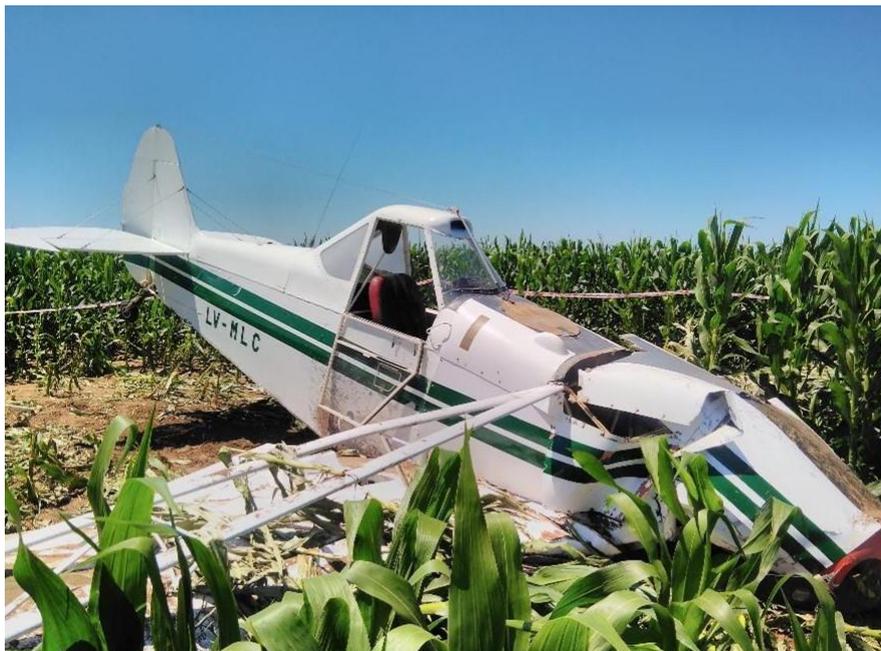
Figura 1. Aeronave accidentada

A las 13:50 despegó nuevamente para realizar el último vuelo del día. En la última pasada impactó con el tren principal de aterrizaje unos cables de media tensión. La aeronave se precipitó a tierra y cayó a 80 metros del lugar del impacto.

El accidente ocurrió de día y en buenas condiciones meteorológicas. El piloto abandonó la aeronave por sus propios medios y resultó sin lesiones.

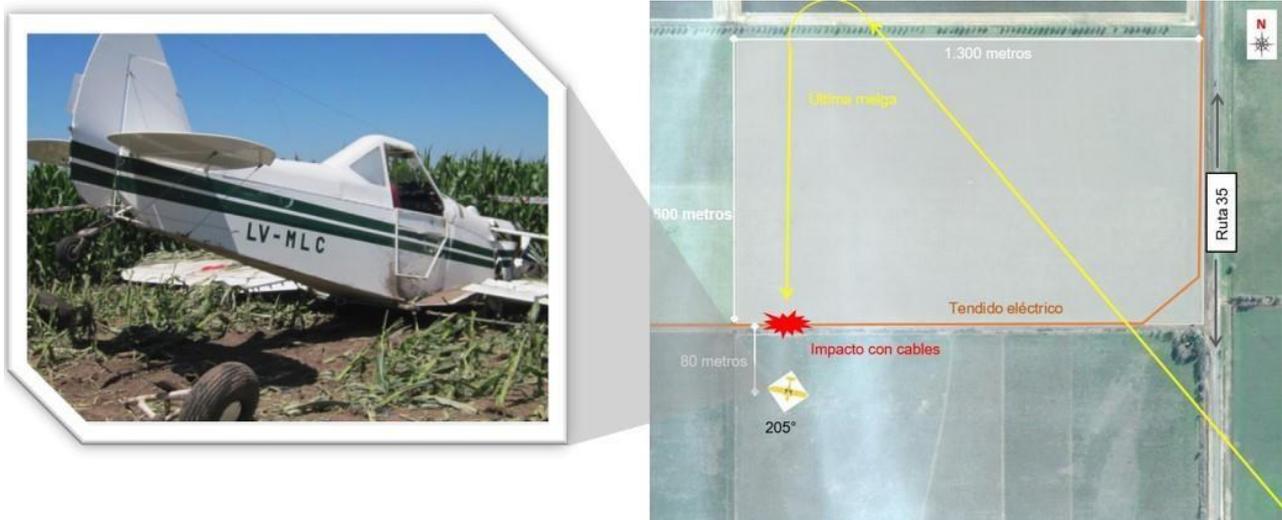
Figura 2. Dinámica del impacto

El vuelo de aeroaplicación se realizó sobre un campo de 1300 metros de largo por 600 metros de ancho, que lindaba con un tendido eléctrico de media tensión, ubicado a lo largo del campo, en la zona sur. La trayectoria de la última aplicación se realizó de forma perpendicular al tendido eléctrico (ver figura 2).

Según la entrevista realizada al piloto, durante el último vuelo, en sentido norte-sur y con viento de cola, la aeronave “se enganchó con los cables de media tensión con el tren principal”, los que estaban a 8 metros de altura.

Producto de la desaceleración brusca, la aeronave entró en pérdida y se precipitó a tierra. La aeronave se desplazó 3 metros sobre el terreno y finalmente se detuvo con rumbo 205°. El tren principal colapsó; éste fue hallado cerca de la aeronave.

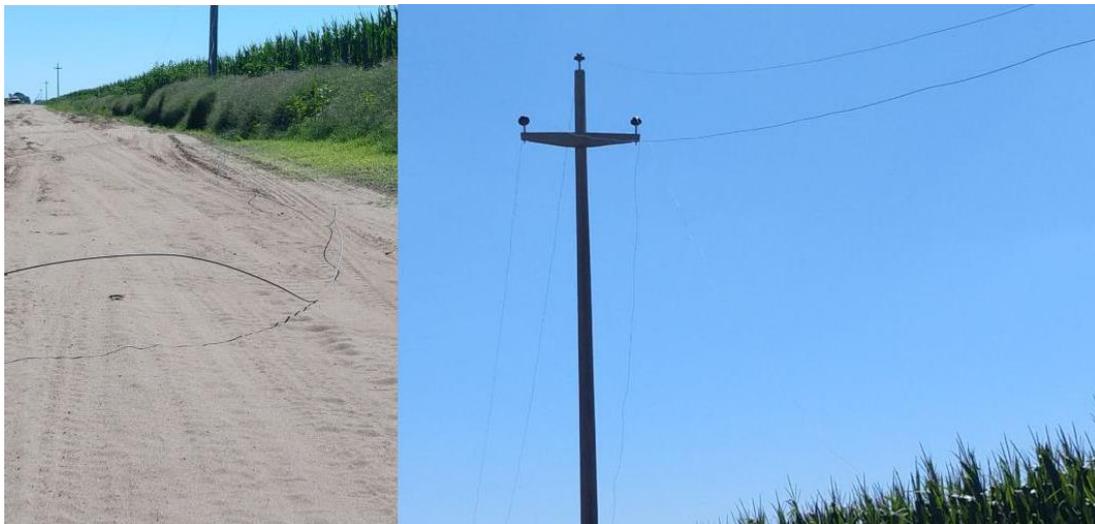
Figura 4. Daños del tendido eléctrico

Tres cables del tendido eléctrico se dañaron como consecuencia del impacto.
