Informe de Seguridad Operacional

Pérdida de control en vuelo

Robinson R44 Raven II, LV-CKN

9912218/19

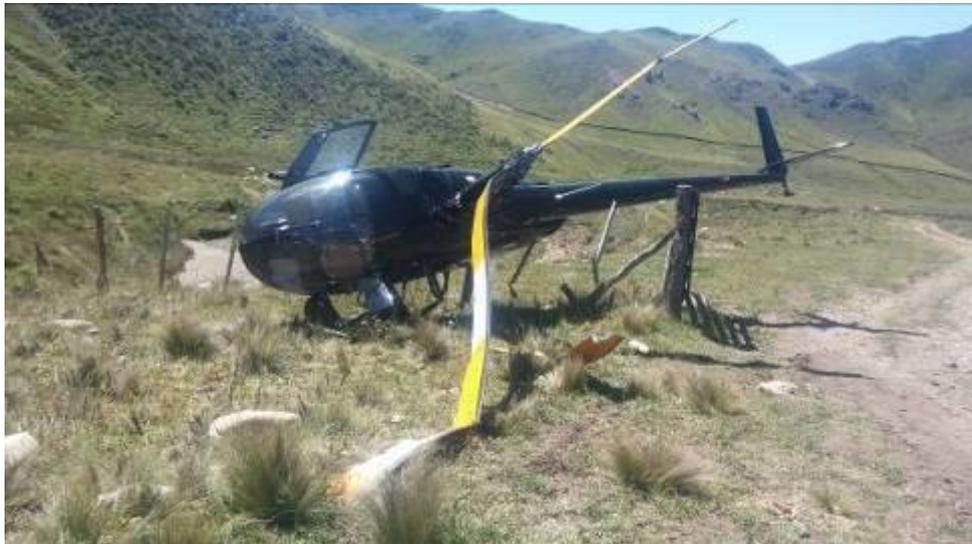
Figura 1. Posición final de la aeronave accidentada

Como consecuencia del accidente, la aeronave sufrió daños de importancia en ambos rotores y el fuselaje.

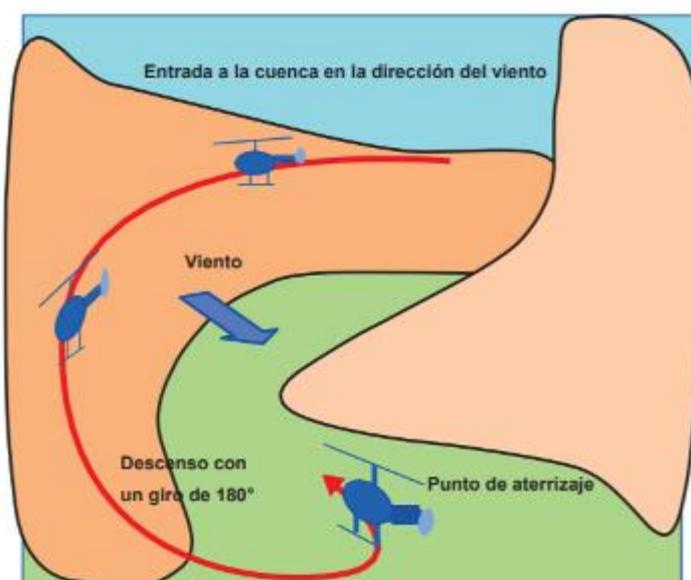
Figura 3. Recreación de la aproximación y aterrizaje que pretendió realizar el piloto

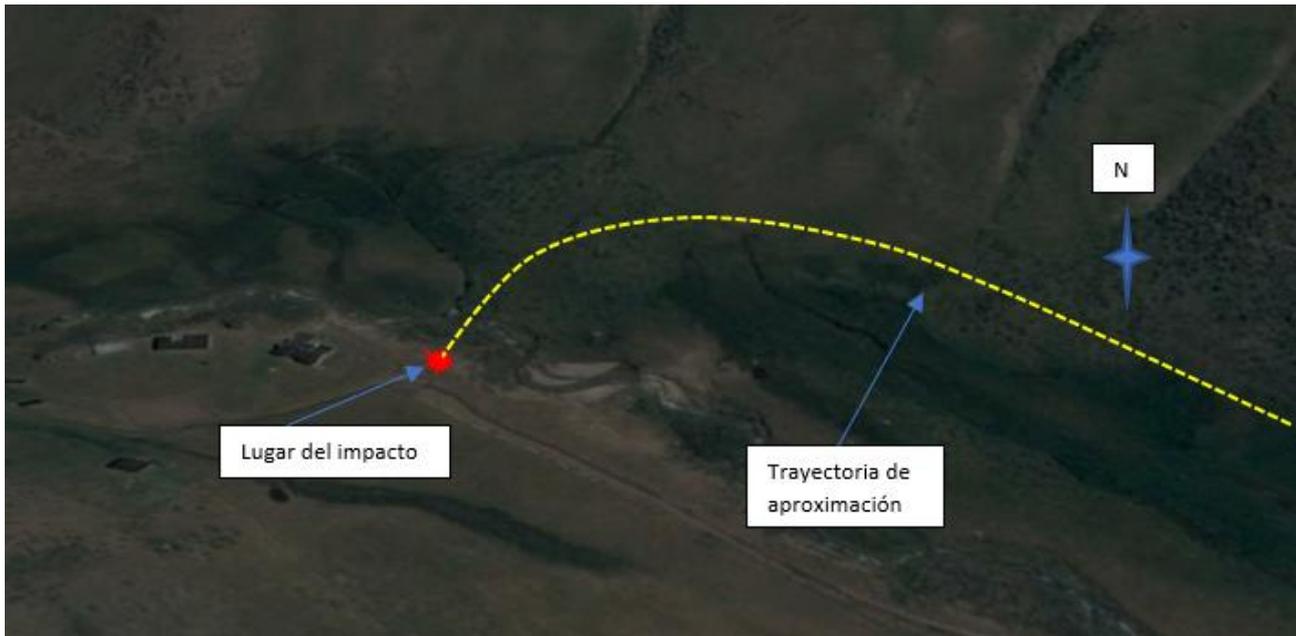
Figura 4. Trayectoria de aproximación y lugar de impacto del LV-CKN

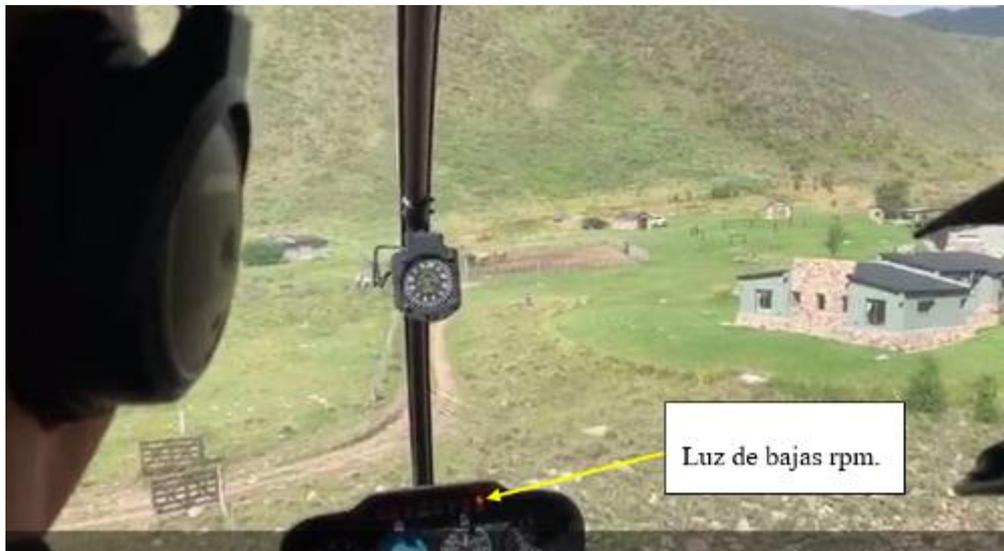
En la parte final de la aproximación para el aterrizaje (ver figura 5), se puede observar la luz que indica bajas RPM del rotor principal. El punto 9 de la Sección 10 del manual del helicóptero LV-CKN, referido a recomendaciones de seguridad, establece: "Nunca permita que las RPM del rotor principal descendan a un porcentaje peligrosamente bajo. La mayoría de los asentamientos con potencia pueden ser sobrellevados, siempre y cuando el rotor se mantenga girando y no se le permita entrar en pérdida".

El análisis de las evidencias indica que un inadecuado gerenciamiento de los parámetros de vuelo durante la aproximación final, condujeron a que las RPM descendieran. Cuando se pretendió corregir esa situación accionando el cíclico y el colectivo para poder realizar al menos un aterrizaje con corrida, la poca altura sobre el terreno y escasa velocidad de traslación, hicieron imposible la continuidad del vuelo y el helicóptero se precipitó a tierra en forma casi vertical, con el consiguiente impacto sobre el terreno.

Figura 5. Momento en el que se enciende la alarma de bajas rpm.

- ✓ En el tramo final de la aproximación, se encendió la luz indicadora de bajas RPM en el rotor principal.
- ✓ Las acciones realizadas por el piloto sobre el cíclico y el colectivo para aumentar las RPM cuando estas descendieron y activaron la alarma, fueron tardías y no alcanzaron para que estas se recuperaran.

- ✓ Teniendo en cuenta las condiciones particulares que se presentan cuando se realizan vuelos sobre terreno montañoso, resulta esencial la realización previa de los cursos de vuelo en montaña, para todos aquellos pilotos que prevean operar en este tipo de geografía.
