Informe de Seguridad Operacional

Pérdida de control en vuelo

SZD 48-1 Jantar Estándar 2, LV-DNX

5262112/19

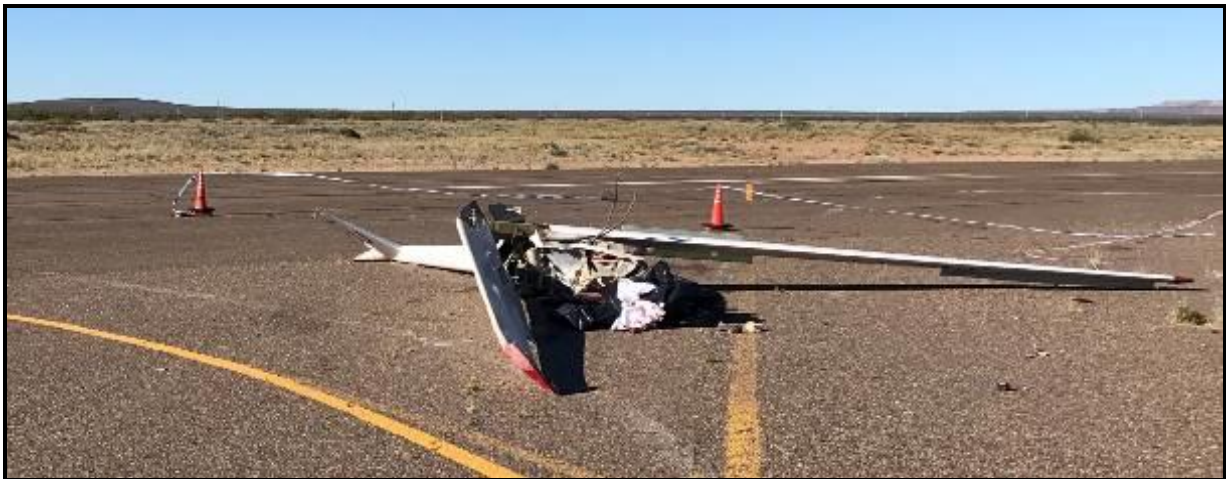
Figura 1. Posición final de la aeronave LV-DNX

El planeador estaba siendo remolcado cuando, al alcanzar aproximadamente 40 metros de altura, la soga de remolque se desprendió del gancho del planeador. El planeador se desplazó hacia la izquierda del eje de pista, en ascenso hasta alcanzar 60 metros, y el piloto inició un viraje leve hacia la derecha, seguido por un viraje por izquierda, probablemente con la intención de regresar a la pista, en sentido contrario al del despegue. El piloto no pudo completar la maniobra, dado que perdió el control del planeador e impactó contra el terreno.

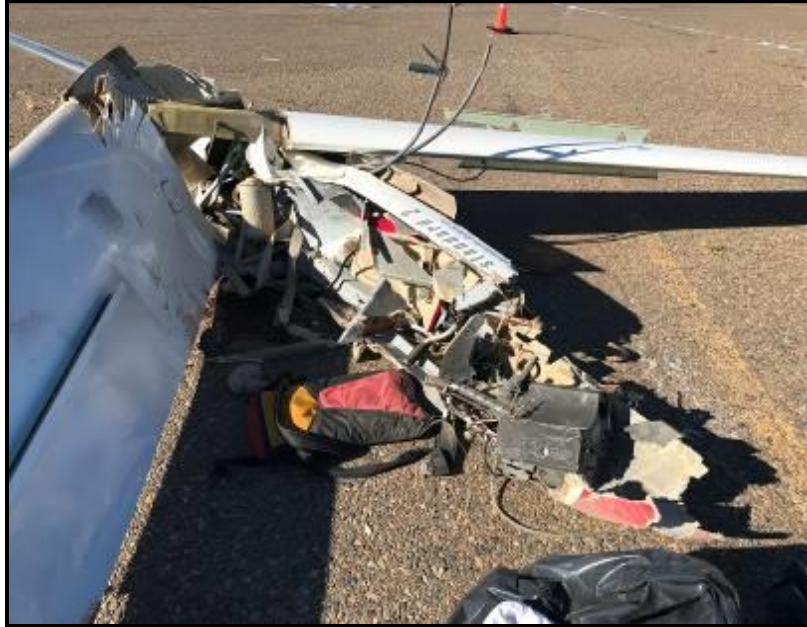
La cabina del planeador y el semiplano derecho resultaron destruidos por el impacto. El semiplano izquierdo presentó daños de importancia al igual que el empenaje de la aeronave.

El sistema de controles de vuelo, los frenos aerodinámicos y los instrumentos de vuelo del planeador resultaron destruidos como consecuencia del impacto.

Figura 2. Daños en la aeronave

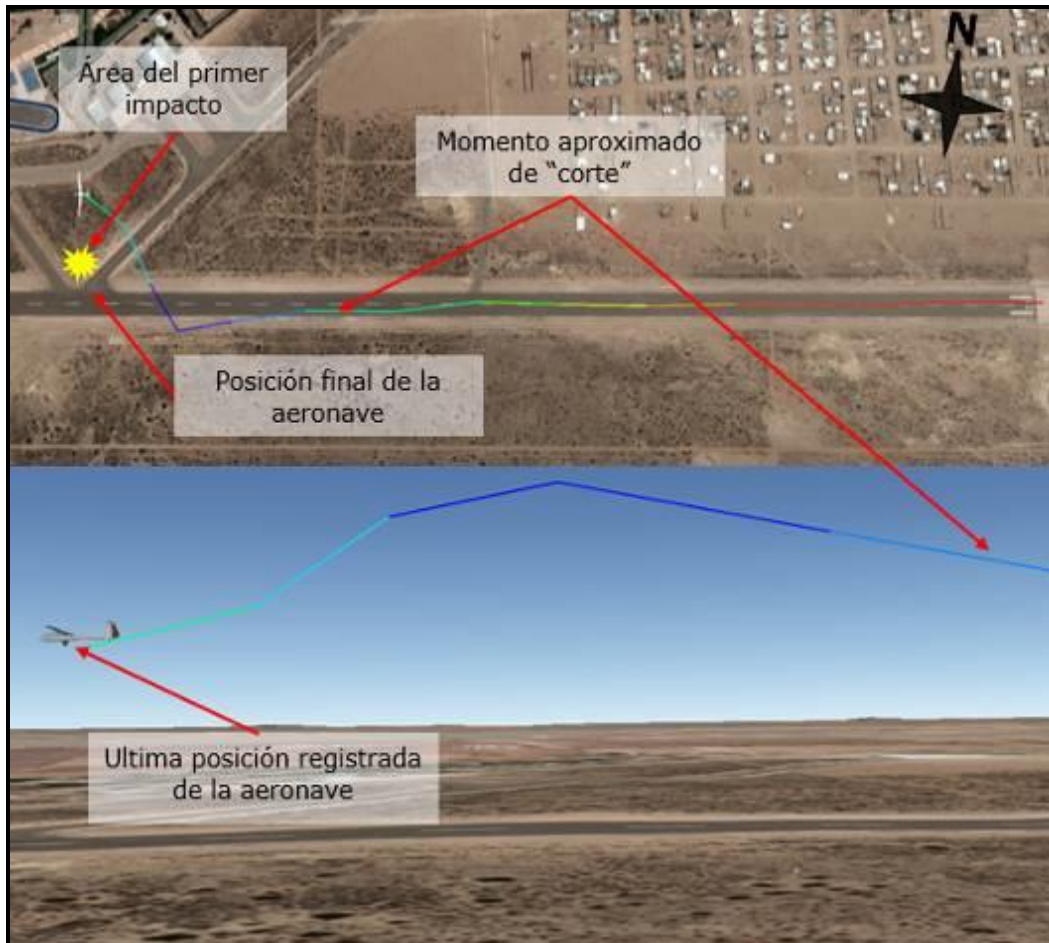
El examen de los restos del planeador sugiere un impacto con la parte frontal de la cabina y el semiplano derecho. El impacto se produjo en el margen derecho de la pista 07/25, cerca de la intersección con la pista 03/21. Luego del primer contacto con el terreno la aeronave rebotó y se desplazó 19 metros hasta detenerse sobre la superficie de asfalto.

Figura 7. Visualización del impacto

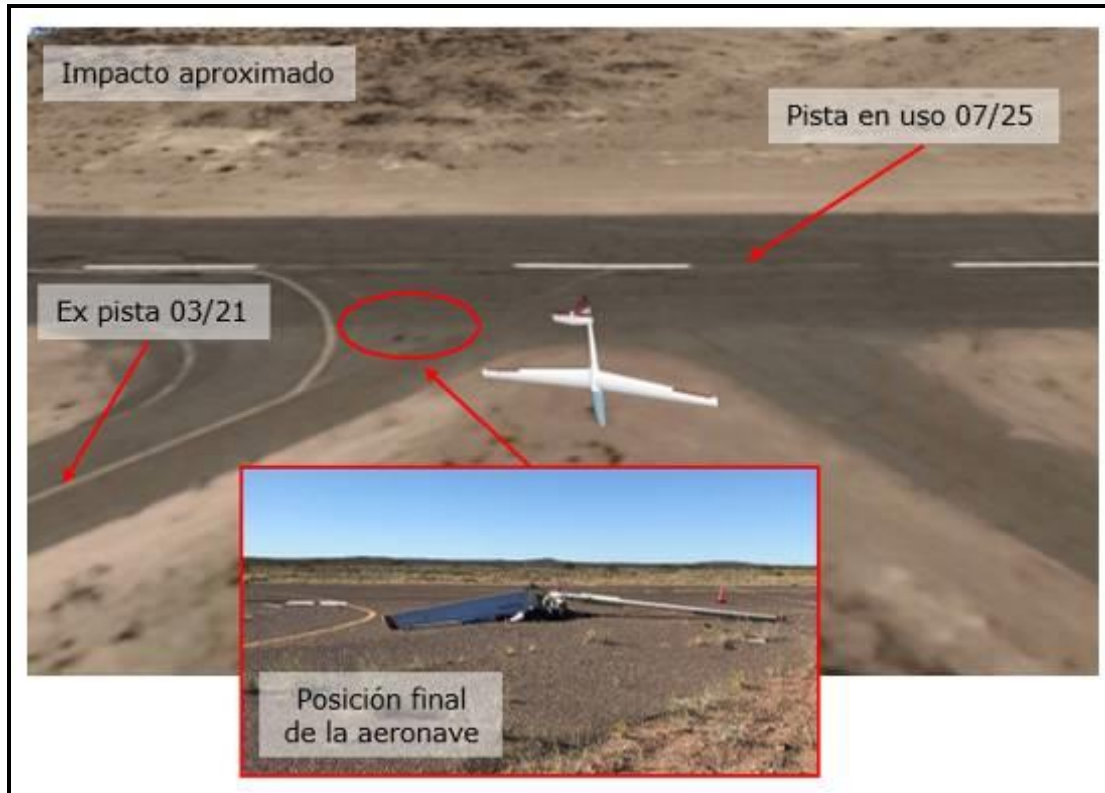
Figura 8. Visualización del impacto

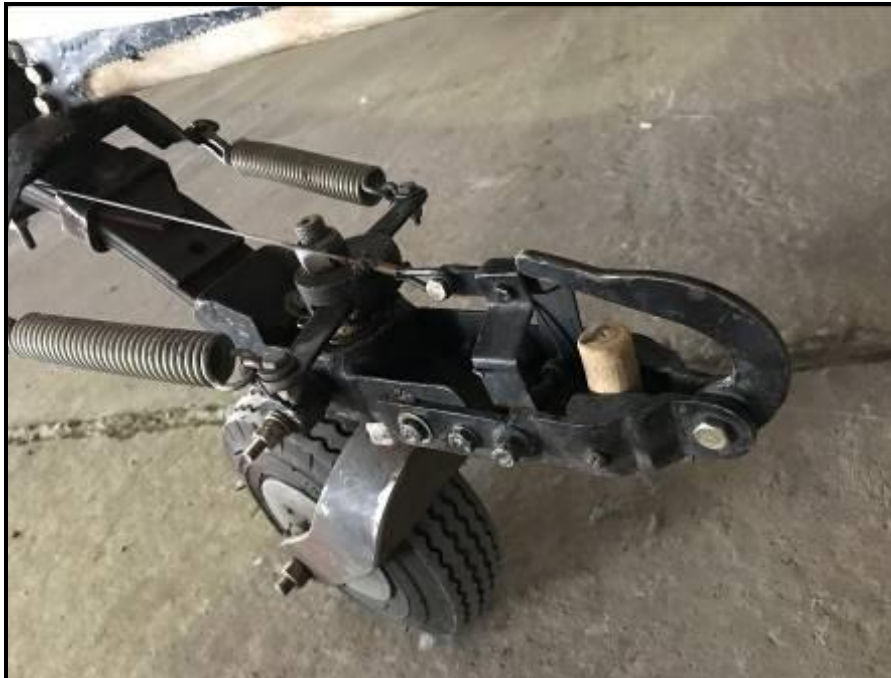
La soga de remolque, el gancho del planeador, y el mecanismo de enganche y liberación de la aeronave remolcadora se encontraban en buen estado y no presentaban daños. El gancho de la aeronave remolcadora tenía un corcho de botella, en vez del tarugo de goma, como especifica el manual de la aeronave.

Figura 9. Gancho de la aeronave remolcadora LV-MFU

Según la advertencia de aeronavegabilidad 131/DAG de la Administración Nacional de Aviación Civil (ANAC), la ausencia del tarugo de goma puede generar la apertura involuntaria del gancho de remolque y el desprendimiento de la soga.

Los ganchos de remolque, tanto del planeador como del avión remolcador, funcionaban correctamente y no presentaban desgaste. Aunque no fue un factor contribuyente en el suceso, el gancho de la aeronave remolcadora tenía un corcho de botella en vez del tarugo de goma especificado en el manual de la aeronave. No obstante, ante una emergencia, o intencionalmente, tanto el piloto del planeador como del avión podrían haber actuado el comando de desenganche sin inconvenientes.

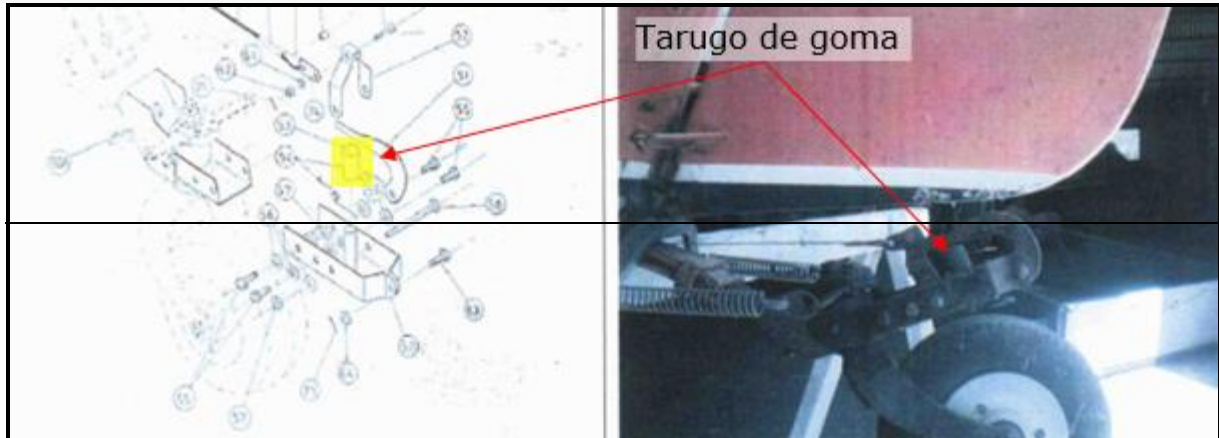
Figura 10. Tarugo de goma

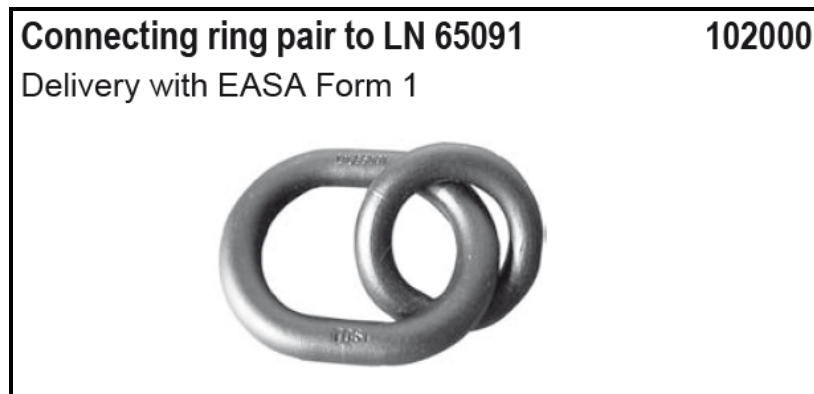
En el catálogo de partes, el fabricante del gancho de remolque del planeador establece las características de la soga y de sus partes fusibles, así como el tipo de anillos que deben ser utilizados, los cuales no deben estar soldados. También se especifica que las características de dichos anillos proporcionan una operación segura y correcta del gancho, que evitan una desconexión involuntaria.

Figura 11. Anillos de remolque descritos en el manual del fabricante del gancho de remolque del planeador

El anillo de conexión de la sogá de remolque era diferente respecto de lo especificado por el fabricante, pero la investigación no encontró evidencia que indicara que las características de los anillos utilizados pudieran haber generado la desconexión involuntaria de la sogá.

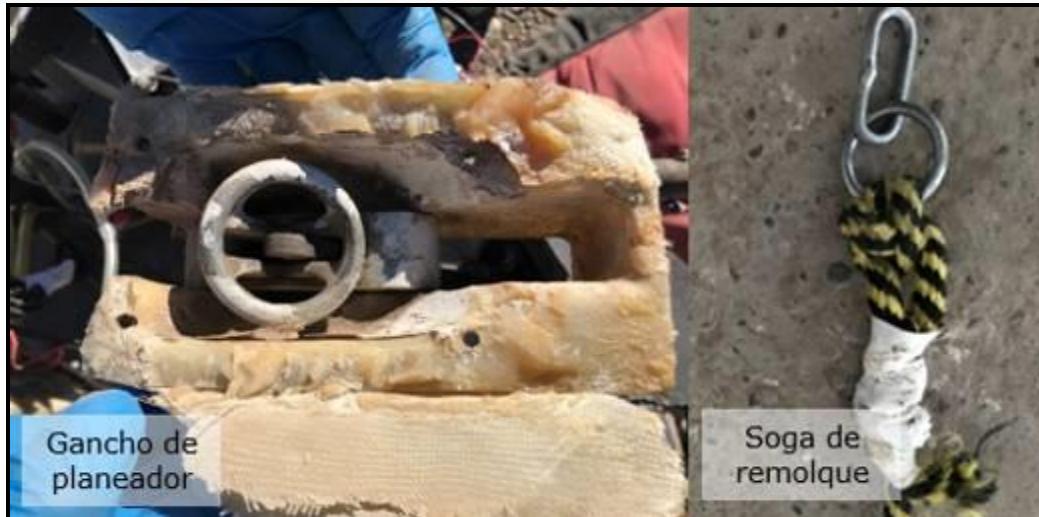
Figura 12. Gancho y soga de remolque utilizadas

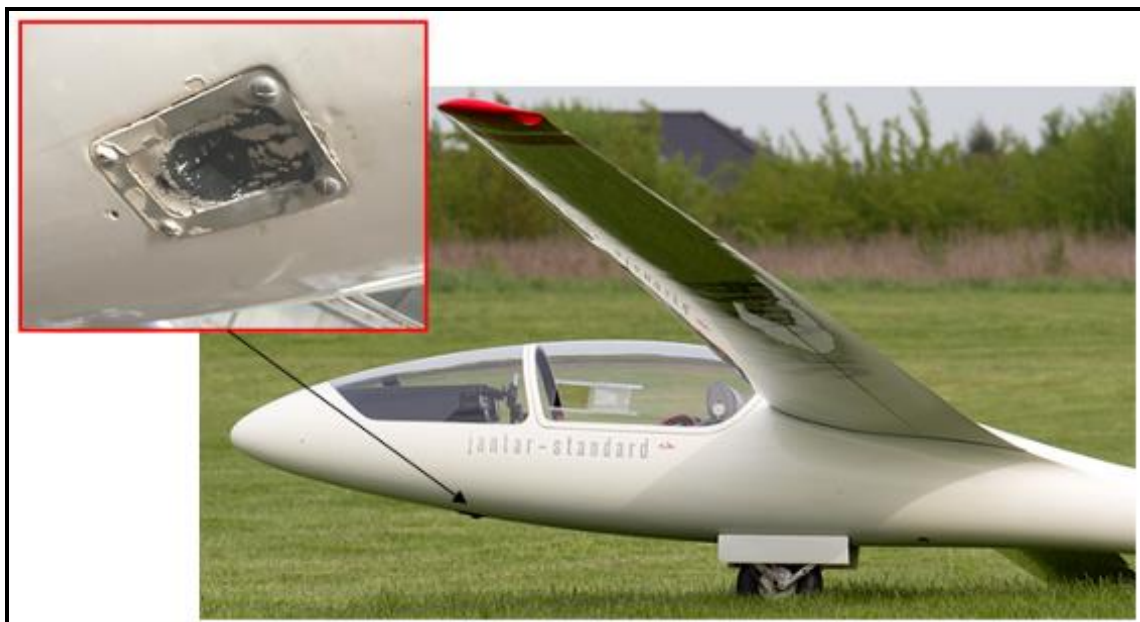
La reglamentación nacional no establece características ni limitaciones respecto del material que debe utilizarse en los remolques de las aeronaves de vuelo a vela. El gancho de remolque del planeador se encuentra ubicado en la parte inferior del fuselaje, delante de la rueda de aterrizaje principal. Se observó que la ubicación del enganche dificulta la conexión de la soga de remolque y su posterior verificación. Además, el gancho de remolque tiene una cobertura de goma para evitar el ingreso de contaminación.

Figura 13. Ubicación del gancho de remolque del planeador

Según el personal de apoyo, se comprobó el correcto enganche de la sogá de remolque. Sin embargo, la posición del gancho en el avión remolcador y la cobertura de goma sobre el gancho dificulta la comprobación del enganche. No se pudo establecer en que condición se encontraba la sogá en el momento del accidente. Tampoco se pudo establecer si el piloto del planeador desconectó intencionalmente la sogá de remolque.
