Informe de Seguridad Operacional

Bolkow, Phoebus "C", LV-DHD

Aeródromo de Rauch, Rauch, Buenos Aires

74340779/20

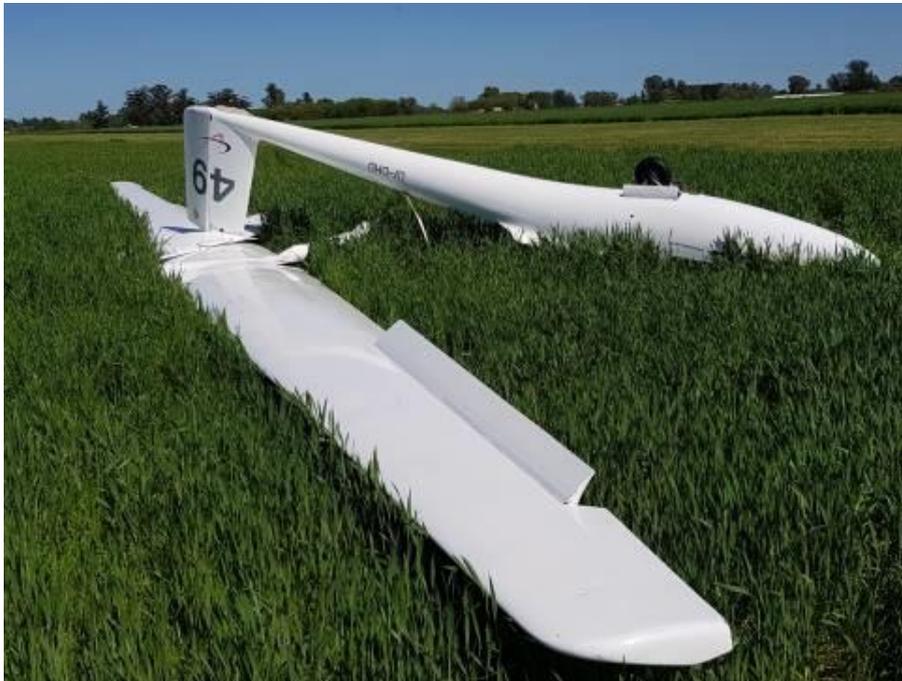
Figura 1. Aeronave accidentada

Como consecuencia del suceso, la aeronave experimentó daños en el cajón central del ala, desprendimiento de las alas y capotó.

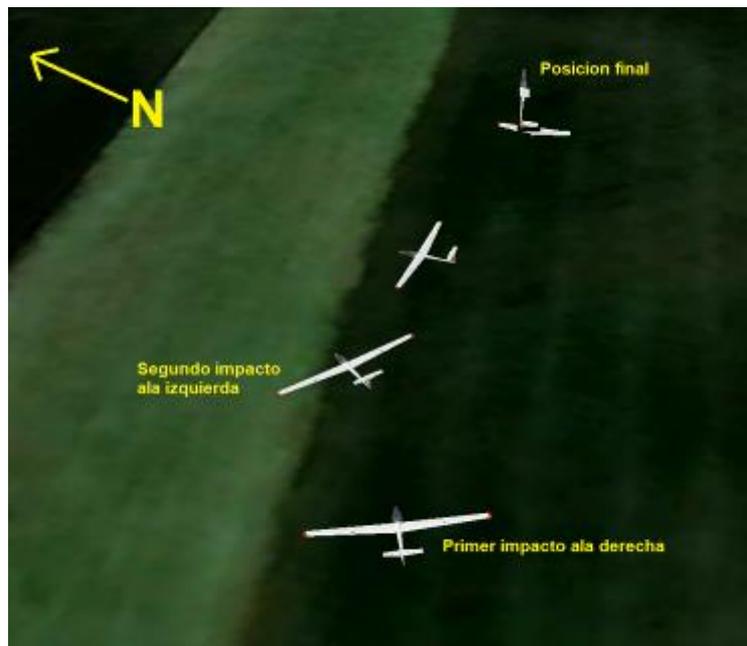
El accidente ocurrió sobre el margen derecho de la pista 08 del aeródromo de Rauch (Buenos Aires), aproximadamente a 300 metros de la cabecera 08.

El planeador impactó primeramente con el ala derecha lo que le provocó una desestabilización y giro brusco hacia la izquierda donde impacta por segunda vez sobre la pista, continuando un giro de 360 grados, con posterior rotura del cajón alar, desprendimiento completo del mismo y terminando invertido.

Figura 4. Croquis del impacto

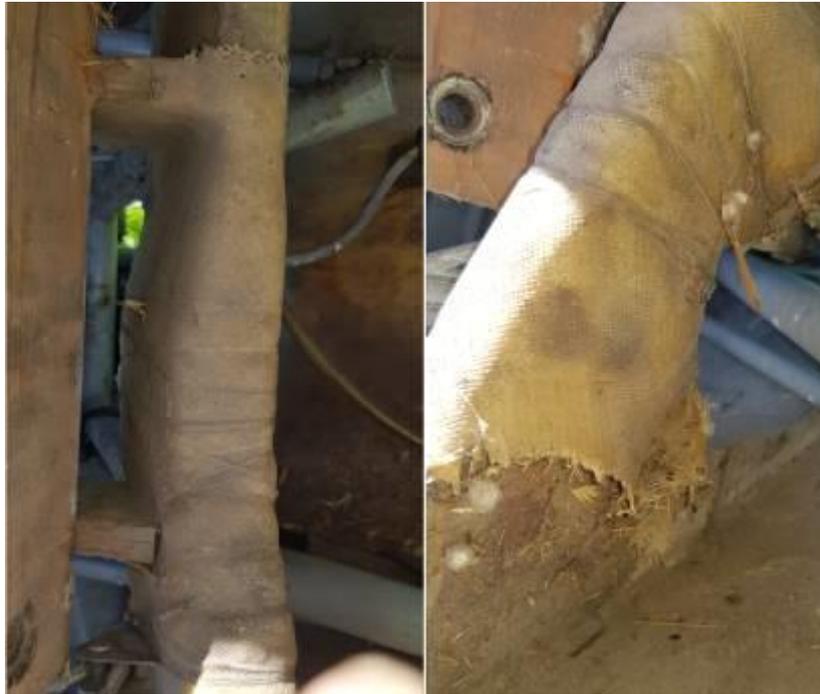
Se procedió a la inspección del planeador de manera rutinaria, encontrando numerosas reparaciones, éstas no se encontraban asentadas en los registros o historiales de mantenimiento.

Figura 5. Reparaciones sobre el anclaje del tren principal

- Adoptar todas las medidas y cambios necesarios a los efectos de asegurar que los procedimientos de inspecciones y/o control de mantenimiento se lleven de acuerdo bajo las pautas de control de calidad adecuadas.
- Iniciar, con la máxima premura, una revisión de amplio alcance y profundidad del sistema de gestión de la calidad de las tareas de mantenimiento.

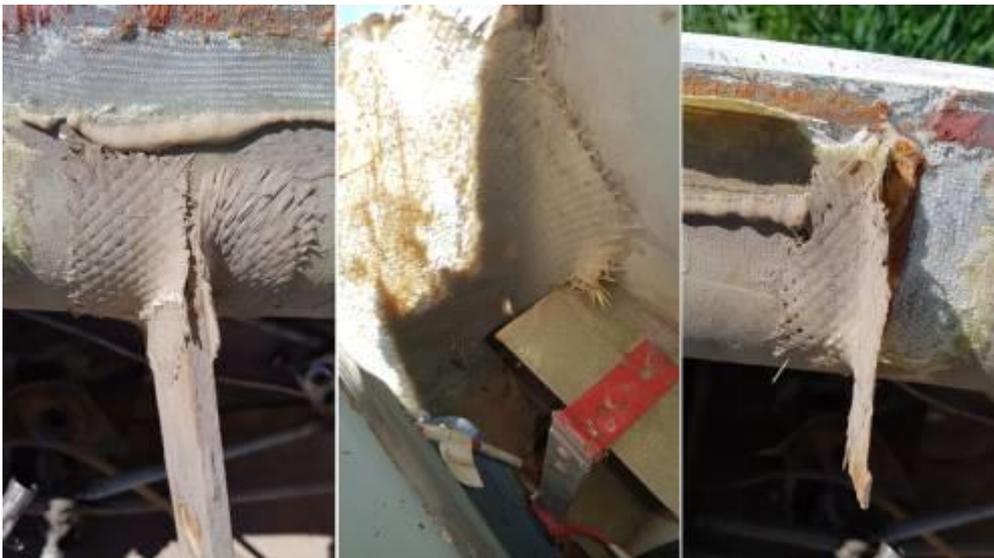
Figura 6. Reparaciones sobre cuadernas del fuselaje

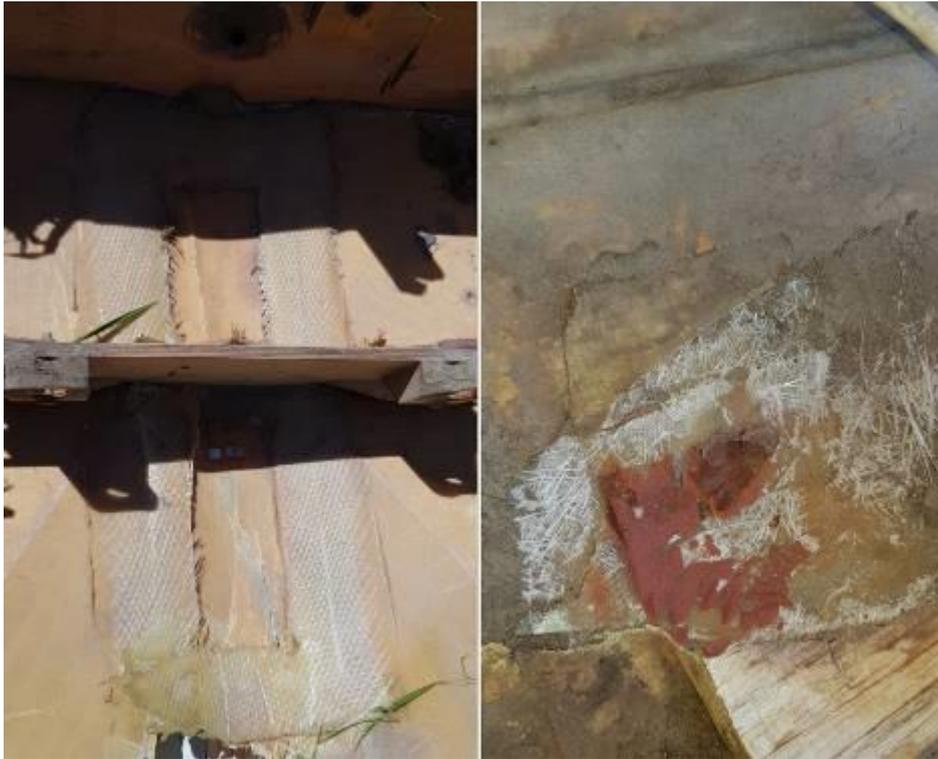
Figura 7. Reparaciones sobre el fuselaje

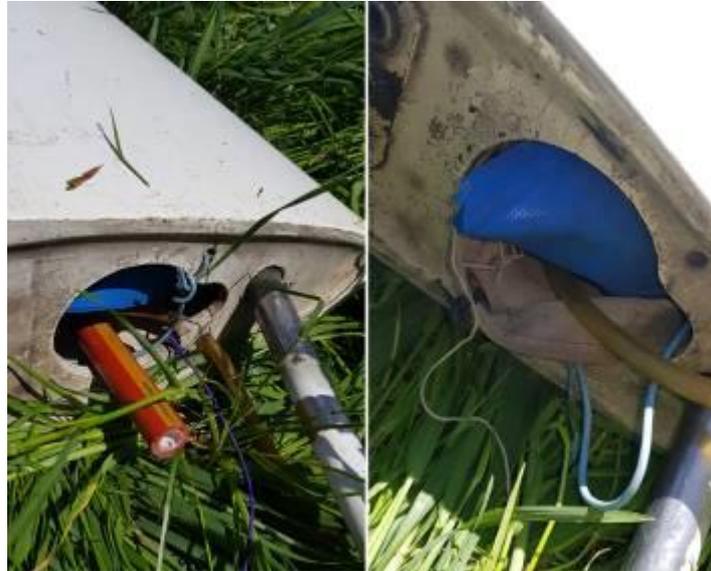
La investigación identificó que la aeronave poseía tanques de lastre (de agua) incorporados en cada semiala, no contemplados en su manual de vuelo y de materiales que no se corresponden con los de uso aeronáutico. Además, se encontró deterioro por humedad sobre la costilla de raíz de ala.

Figura 9. Elementos no aeronáuticos y tanques de lastre no especificados en el manual de la aeronave

La JST no pudo determinar cuál era la manera de utilización del lastre y tampoco se obtuvo información concreta sobre la instalación de los tanques pero dicha modificación no se encontraba en el manual de vuelo del fabricante. El agregado de peso mediante lastre (no contemplado en el diseño de la aeronave) puede traer aparejados daños estructurales permanentes que podrían no poder ser detectados a tiempo en las inspecciones periódicas. Otro de los problemas potenciales de este tipo de modificaciones, es la humedad generada en las alas y en el cajón alar ante una filtración, ya que estos compartimientos no fueron diseñados para tal fin.

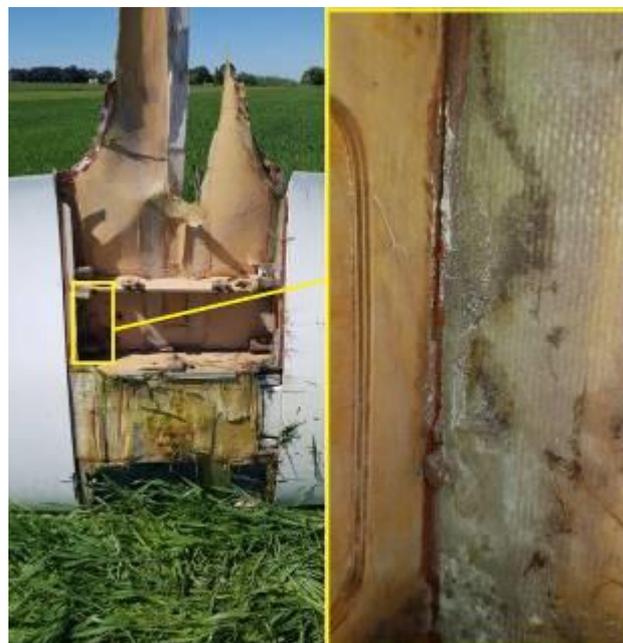
Figura 10. Deterioro por humedad presente

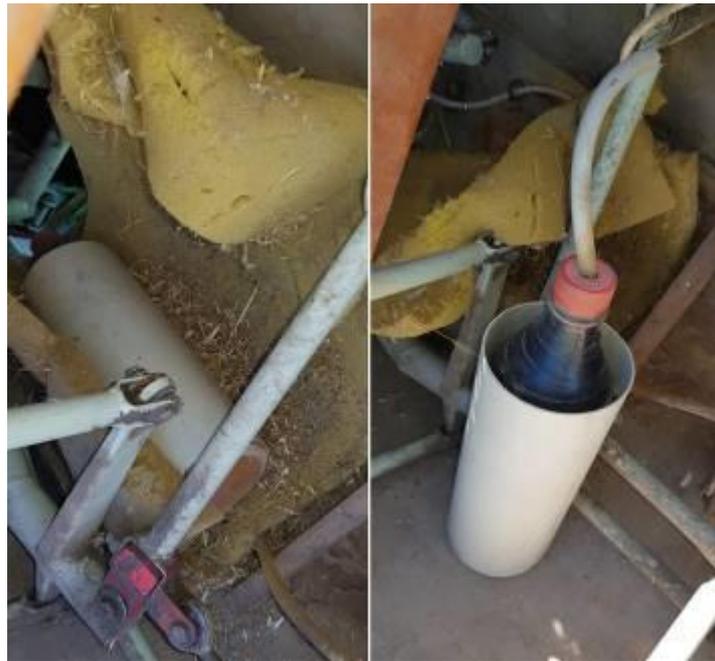
Se encontró que el dispositivo que se utiliza como cámara de referencia que va conectado al variómetro no cumplía los estándares mínimos de materiales para uso aeronáutico, lo cual corresponde a una alteración a la aeronave realizada con materiales no elegibles.

Figura 11. Dispositivo utilizado en la aeronave como cámara de referencia

El variómetro es un instrumento básico e indispensable en el planeador, genera la lectura a través de la tasa de caída de presión en la atmósfera para obtener información sobre el rango de ascenso o descenso. El variómetro utiliza un *Thermos or capacity flask* como cámara de referencia el cual posee una capacidad específica para cada modelo de variómetro, además es un recipiente estanco e indeformable. La utilización de un dispositivo de cámara de referencia como el que estaba utilizando la aeronave LV-DHD (ver Figura 11) no cumplía con ninguna de las características indicadas anteriormente y se encontraba por fuera de cualquier estándar mínimo de materiales para uso aeronáutico, lo que trae aparejado lecturas totalmente erróneas del instrumento.
