Informe Provisional de Seguridad Operacional

PZL 106-BT-601, LV-BDY

8 de octubre de 2020

68704744/2020

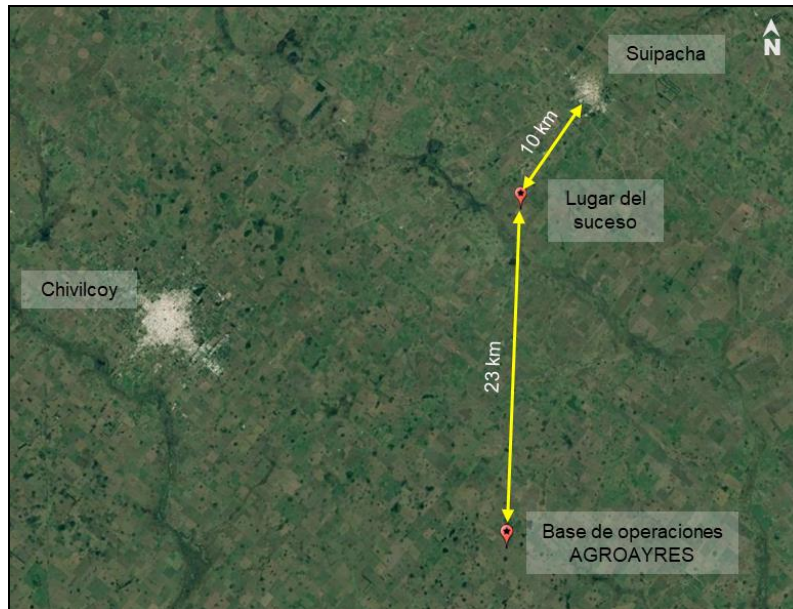
Figura 2. Lugar del suceso

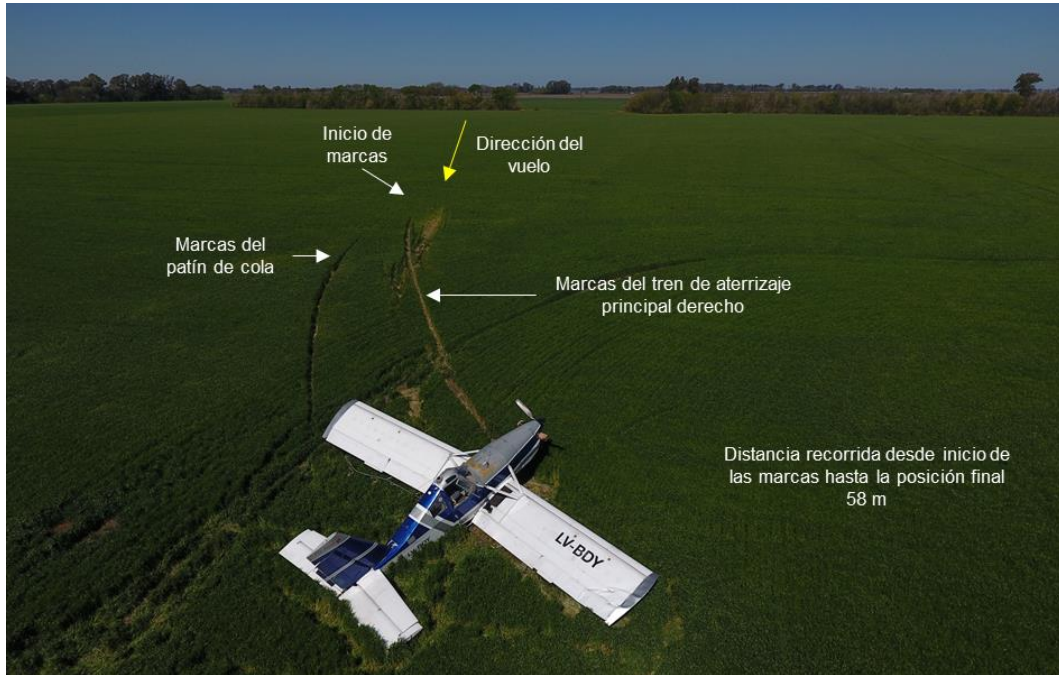
Debido al colapso del estabilizador vertical la aeronave realizó la aproximación con un leve viraje continuo a la izquierda. El piloto realizó un contacto controlado con el terreno y con el motor detenido en un campo sembrado de trigo. Desde el punto de contacto inicial hasta su posición final recorrió 58 metros experimentando daños por avance contra la plantación de trigo y se detuvo con rumbo 180. No hubo dispersión de restos.

Figura 3. Trayectoria de la aeronave

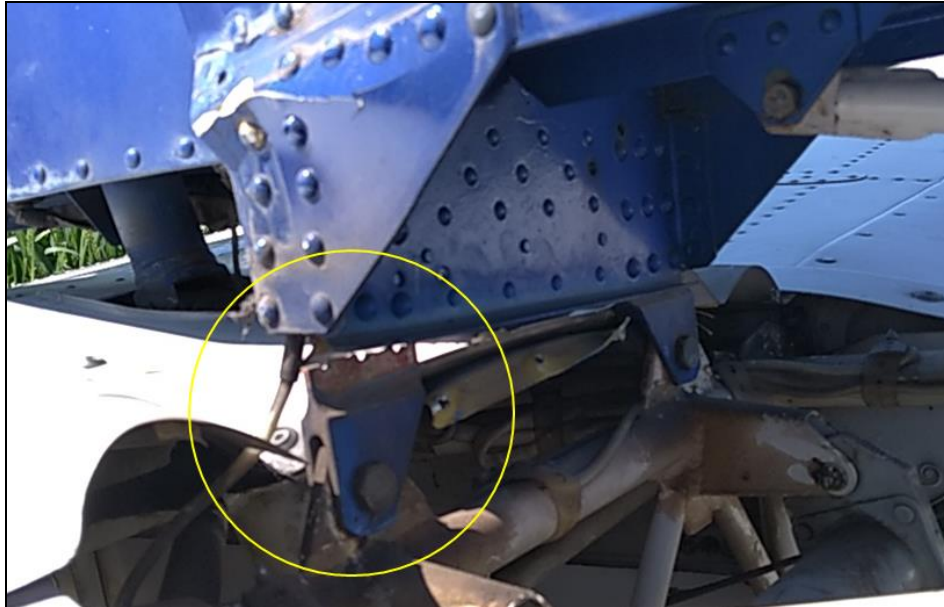
Durante la inspección visual de la aeronave se observó que uno de los herrajes de sujeción del estabilizador vertical se encontraba fracturado. El mismo fue retirado de la aeronave para ser analizado en laboratorio.

Figura 4. Vista frontal de herrajes posteriores del estabilizador vertical
