Informe de Seguridad Operacional

Sonex, LV-X628

Parada Leis, Misiones

66729421/20

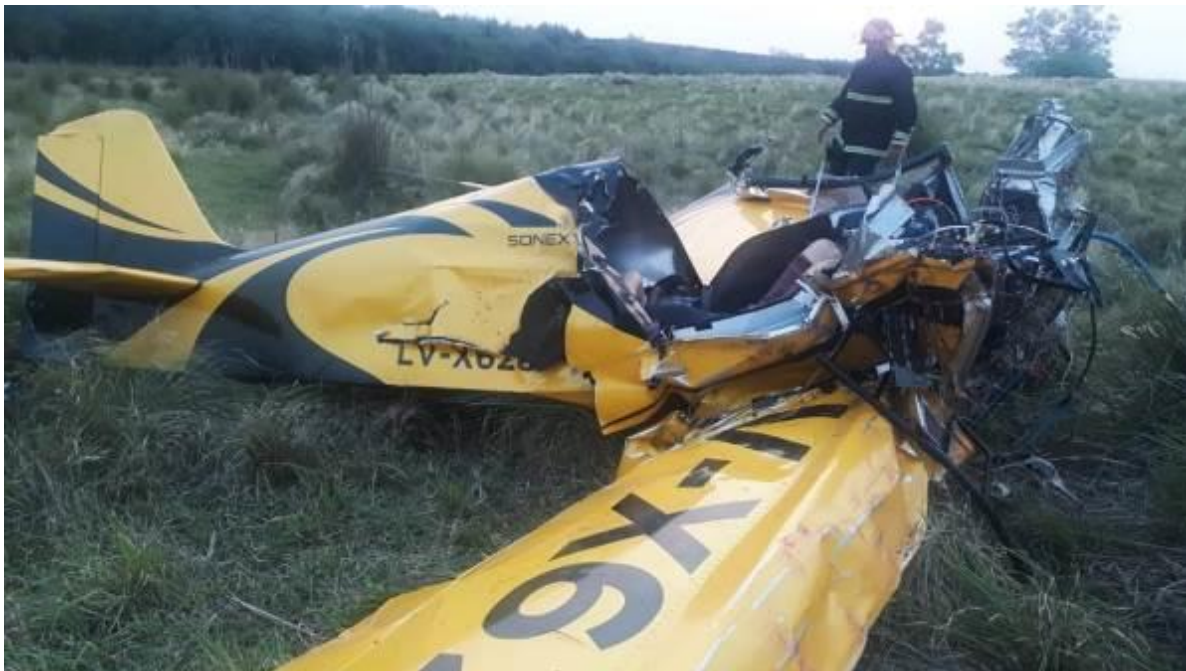
Figura 1. Imagen de la aeronave accidentada

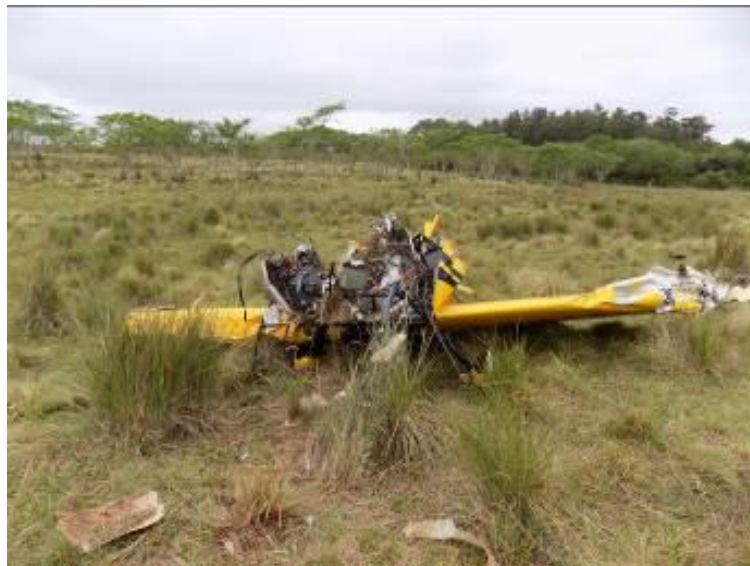
Figura 2. Imagen de los daños en la aeronave

La aeronave resultó destruida, el piloto fallecido y su acompañante con lesiones graves.

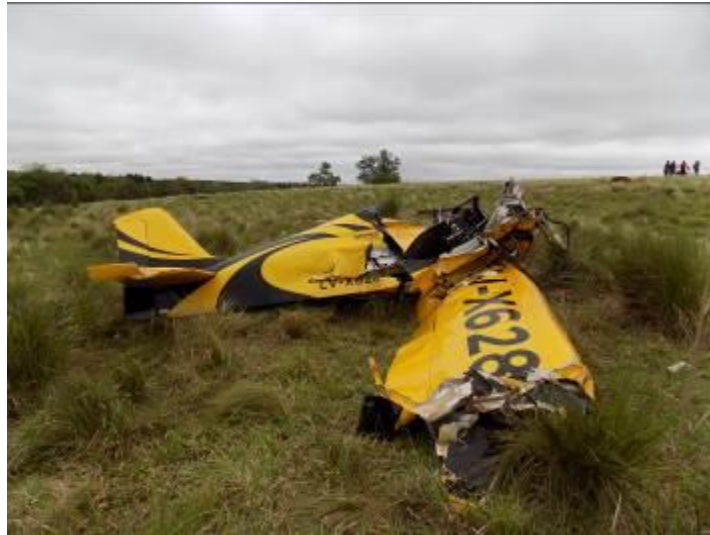
Destruída.

Figura 3. Vista de los daños en la célula

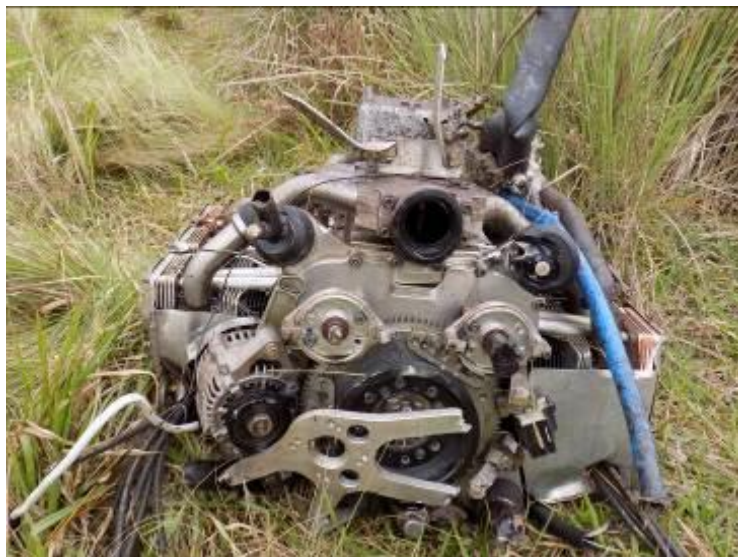
Daños de importancia.

Figura 4. Posición final del motor

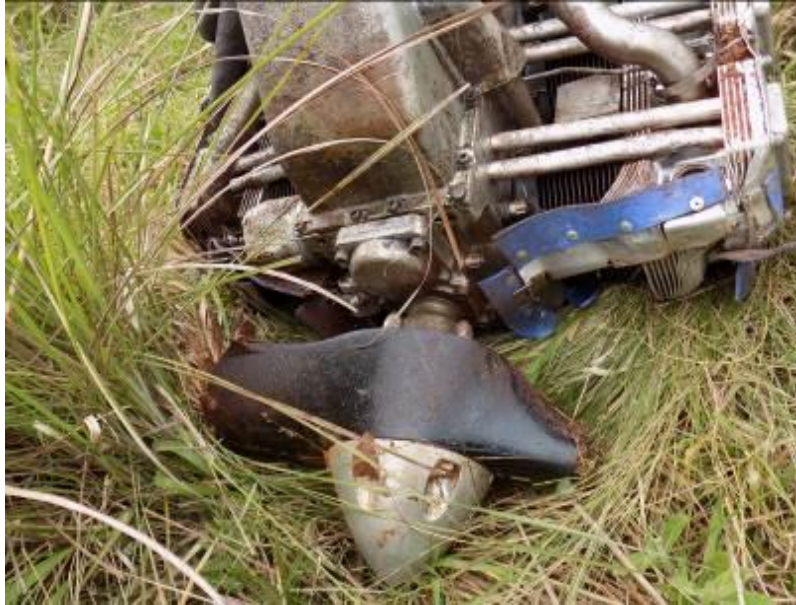
Destruída.

Figura 5. Daños en la hélice

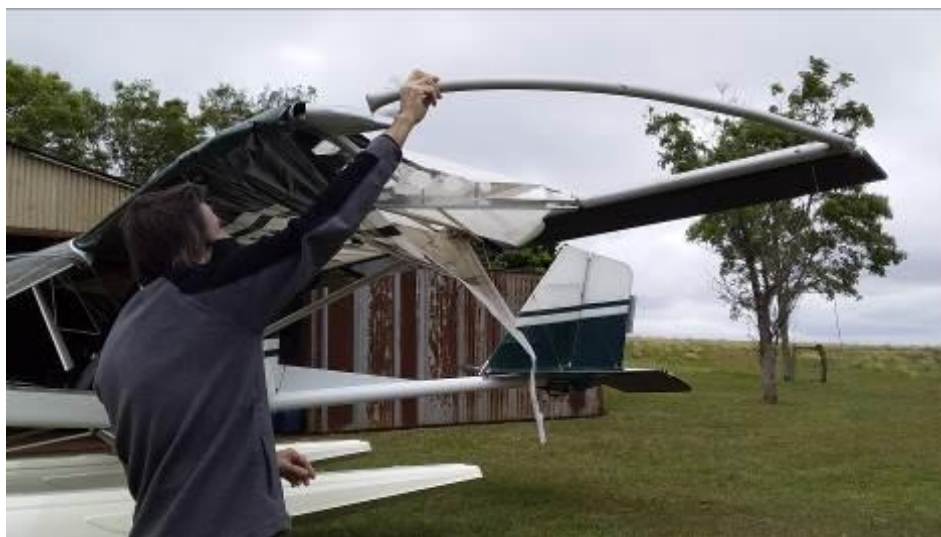
El LV-X628 impactó en primera instancia contra el LV-UX056, un ultraliviano estacionado en el margen este de la pista. En dicho impacto el LV-UX056 sufrió la rotura del último tercio del plano izquierdo (1.5 metros desde la puntera del plano hacia la raíz).

Figura 6. Vista de los daños en el LV-UX056

Finalmente, el LV-UX056 se encontraba estacionado a aproximadamente 15 metros del eje central de la pista, cuando debería haber estado a 40 metros, para así respetar la zona libre de obstáculos establecida en la RAAC 154.227, punto (c).

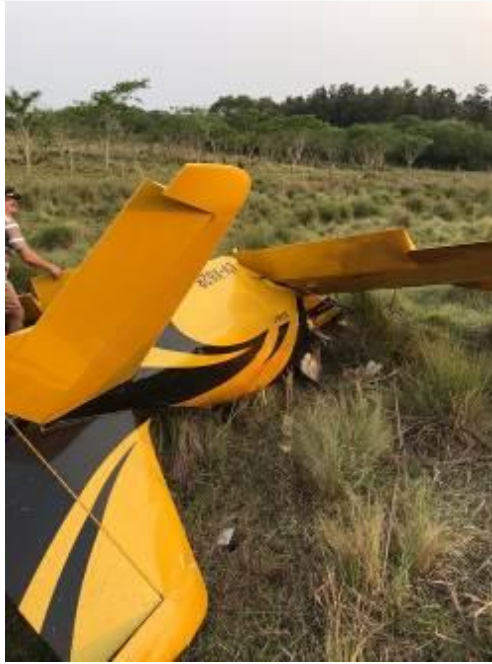
Luego del primer contacto, la aeronave se volvió incontrolable debido a los daños en el ala izquierda, que hicieron que la continuidad del vuelo fuera aerodinámicamente imposible. Ascendió levemente producto de la inercia, realizó $\frac{3}{4}$ de un tonel hacia la izquierda y cayó con una inclinación de 90° , impactando contra el terreno, en primera instancia, la puntera del ala derecha. Recorrió 100 metros desde el punto de la colisión con el ultraliviano hasta el punto en que tomó contacto con el terreno. La aeronave se detuvo en posición invertida y recorrió 56 metros hasta su detención final. Debido a la violencia del impacto, el motor se desprendió de la aeronave y quedó a 25 metros delante de la misma. Los restos se dispersaron en una franja de 25 metros de ancho por 66 metros de largo.

Figura 10. Posición final de la aeronave accidentada

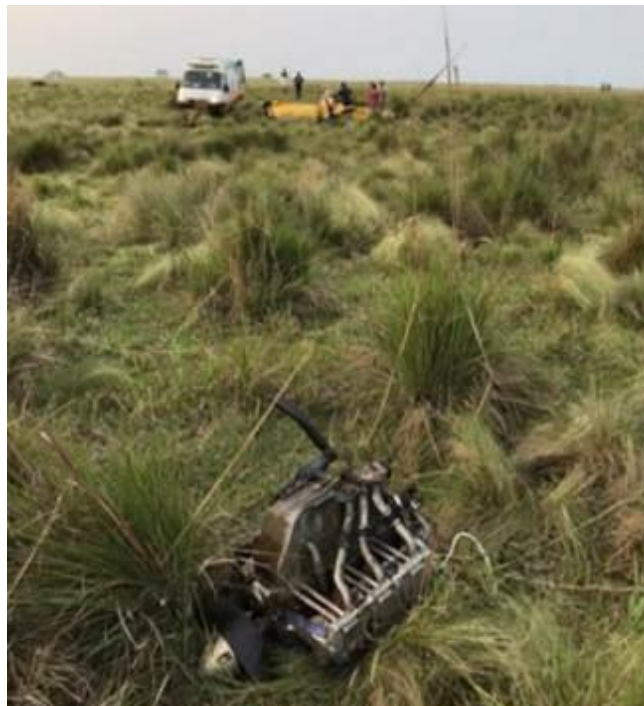
De acuerdo con los hallazgos de la investigación, al momento del suceso, el motor se encontraba entregando potencia. En el trabajo de campo realizado por la JST, no se encontró ninguna evidencia de falla técnica anterior al impacto contra el LV-UX056 que pudiera haber influido en el desenlace final del suceso.

Figura 11. Imagen de la posición final del motor, separado de la célula

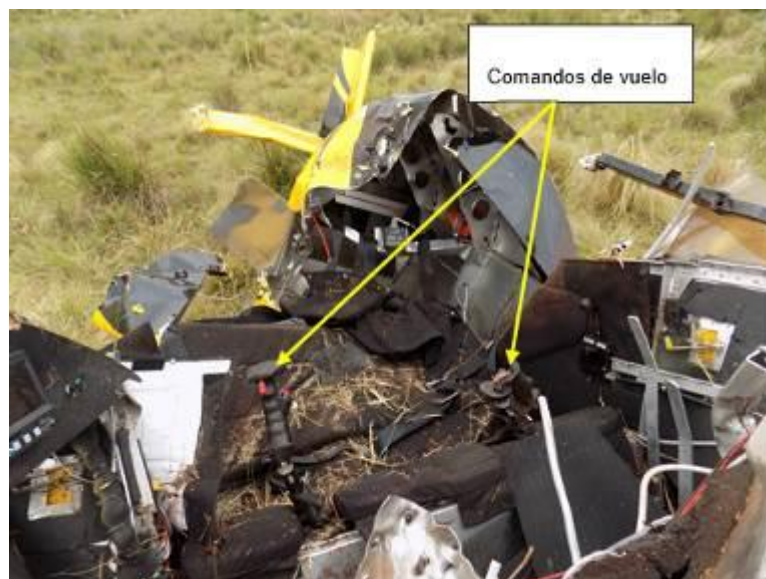
Los cinturones de seguridad y los anclajes de los asientos del piloto y su acompañante, soportaron los esfuerzos a los que fueron sometidos. Sin embargo, la violencia del impacto y las deformaciones que sufrió la cabina, no permitieron la supervivencia del piloto. El acompañante sufrió lesiones graves.

Figura 12. Estado de la cabina al momento de la llegada de los investigadores de la JST al lugar del accidente, vista de frente.

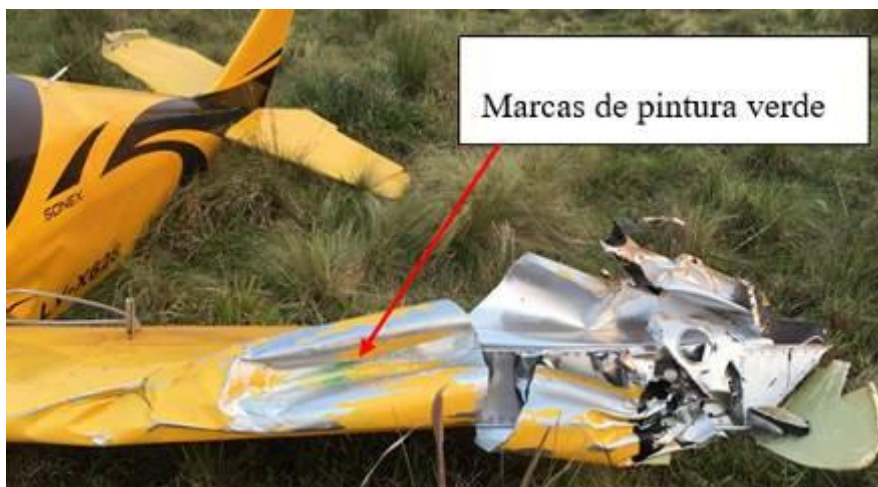
La distancia que hay desde el piso hasta la puntera de ala del LV-XU056 es de dos metros. En el caso del LV-X628 es de 90 centímetros. Considerando que, el punto de impacto que se produjo entre ambos fueron los bordes de ataque, se puede establecer que el LV-X628 al momento del suceso volaba a 1,1 metros de altura aproximadamente. Las marcas del borde de ataque son consecuentes con la transferencia de pintura (verde) de una aeronave a otra, como se muestra en la figura 13.

Figura 13. Marcas de pintura verde del LV-UX056, en el borde de ataque del LV-X628

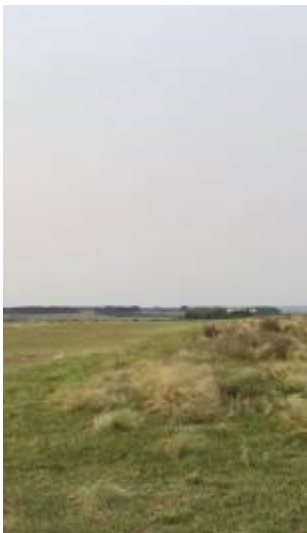
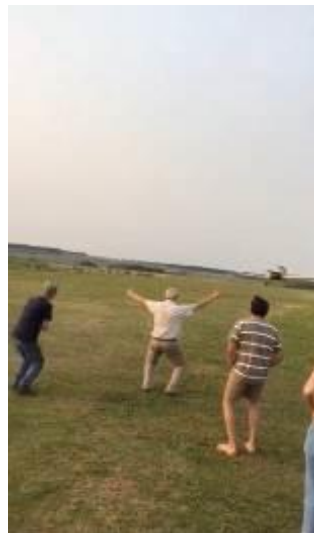
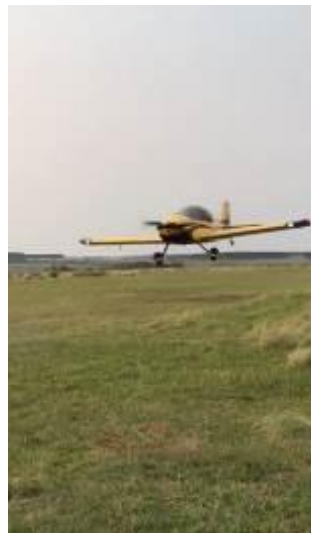
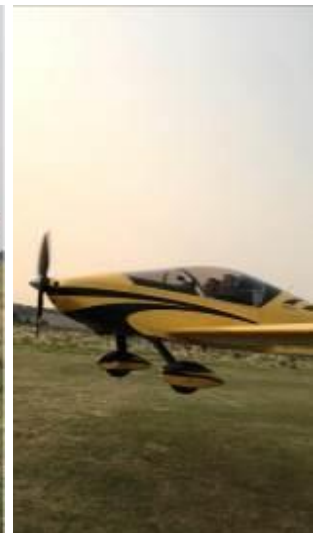
En esta secuencia se puede observar al LV-X628 cómo aproximó de norte a sur, sobre la pista, pero ligeramente desviado a su izquierda. Pasó muy cerca de donde había un grupo de personas saludando el pasaje a baja altura.

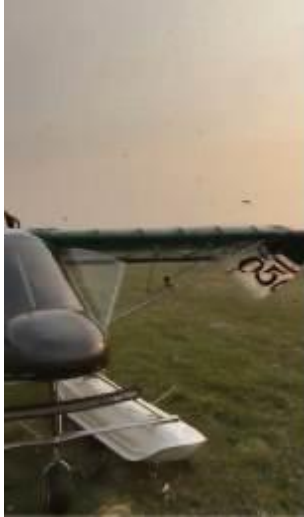
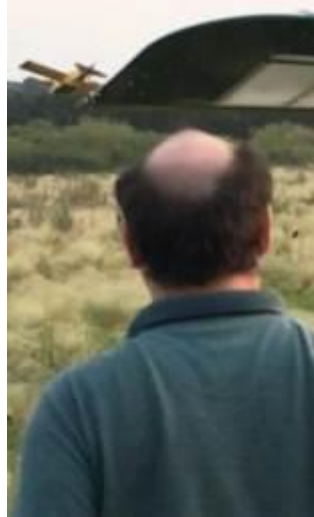
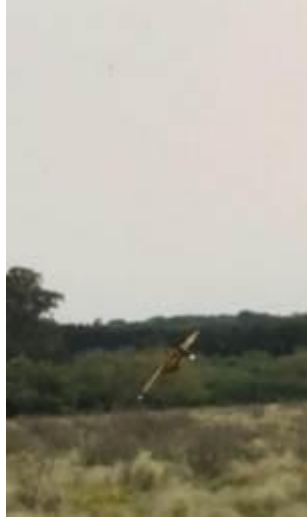
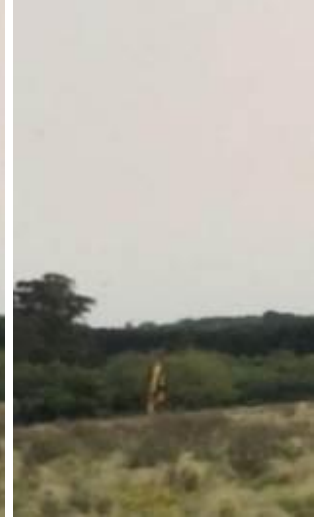
En la figura 18 el impacto contra el LV-UX056 ya se produjo y se ven pedazos de material del ala dispersándose por el aire. Luego se observa al LV-X628 en posición invertida y finalmente el toque del ala derecha contra el terreno.
